PROJEKTU ROZBIÓRKI

NAZWA ZAMIERZENIA:	Rozbiórka istniejącego budynku magazynowo-garażowego
ADRES OBIEKTU :	Id. dz.: 280204_2.0008.284/5 Lelkowo, 14-521 Lelkowo Jedn. Ewid.: Gmina Lelkowo
KATEGORIA OBIEKTU:	III
INWESTOR:	Gmina Lelkowo Lelkowo 21, 14-521 Lelkowo
ZESPÓŁ PROJEKTOWY :	
architektura - projektant:	mgr inż. arch. Kamil Kryger upr. nr 11/WMOKK/2022

KWIECIEŃ 2026 R.

OPIS TECHNICZNY PROJEKTU ROZBIÓRKI

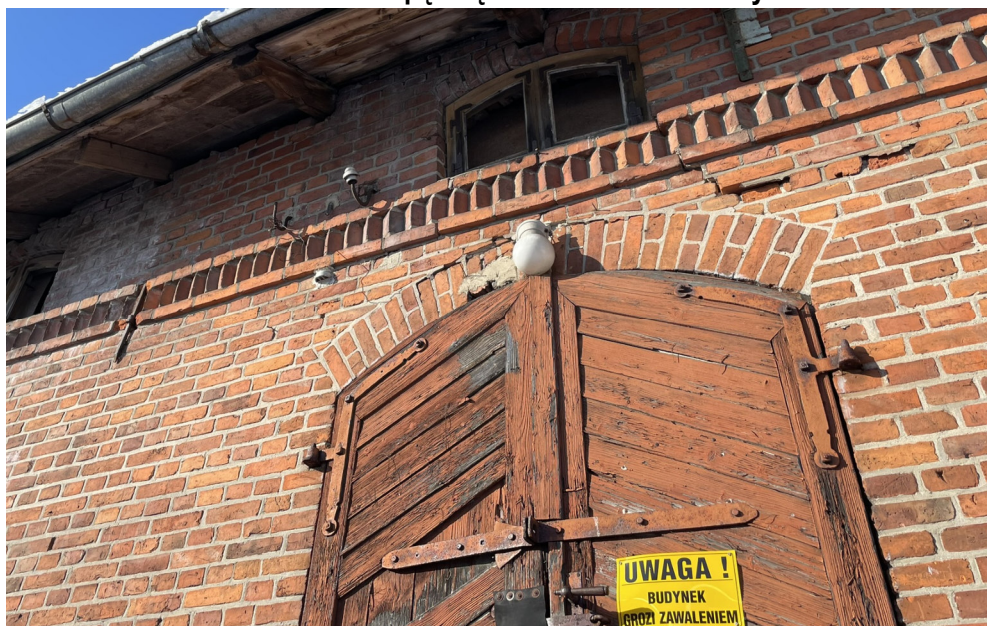
Istniejące ściany nośne budynku wykonane są z cegły ceramicznej pełnej gr. od 38 do 42cm za zaprawie cementowej oraz miejscowo na zaprawie wapiennej. Na skutek występujących obciążeń zewnętrznych, niewłaściwego odprowadzenia wód opadowych oraz na skutek braku wieńców stropowych w ścianach nośnych budynek ulega coraz większej degradacji (silne wyboczenia ścian nośnych), postępujące zarysowania ścian są niebezpieczne zwłaszcza w obszarze nadproży okiennych i drzwiowych.

Stan techniczny konstrukcji ścian: zły

Fot.1 Widoczne pęknięcia na ścianach nośnych

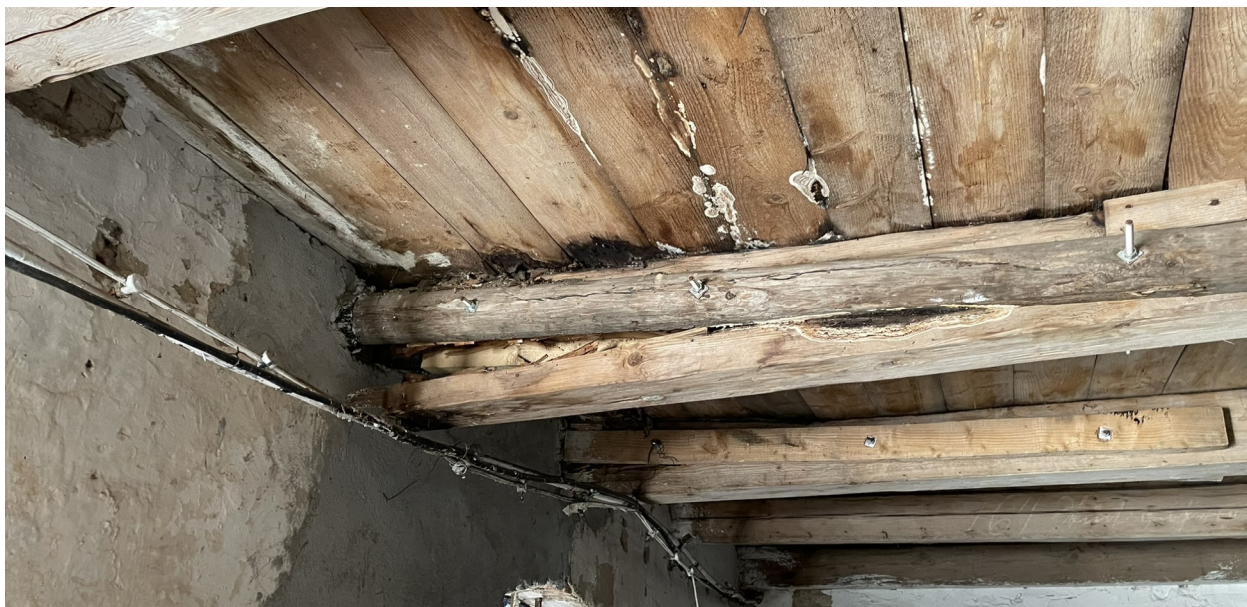
Stropy w obiekcie (segment 1) o konstrukcji drewnianej – belki konstrukcyjne o przekrojach 18x22cm, 20x22cm posadowione są bezpośrednio na ścianach zewnętrznych, budynek nie posiada wieńców żelbetowych (konstrukcja budynku z 1930r.). Belki w wielu miejscach noszą ślady korozji biologicznej i w większości wymagają wymiany na nowe elementy konstrukcyjne. Posadzki drewniane zapadnięte, spróchniałe stwarzające zagrożenie dla zdrowia i życia.

Stan techniczny konstrukcji stropów: zły

Fot.2 Widoczne uszkodzenia belek stropowych

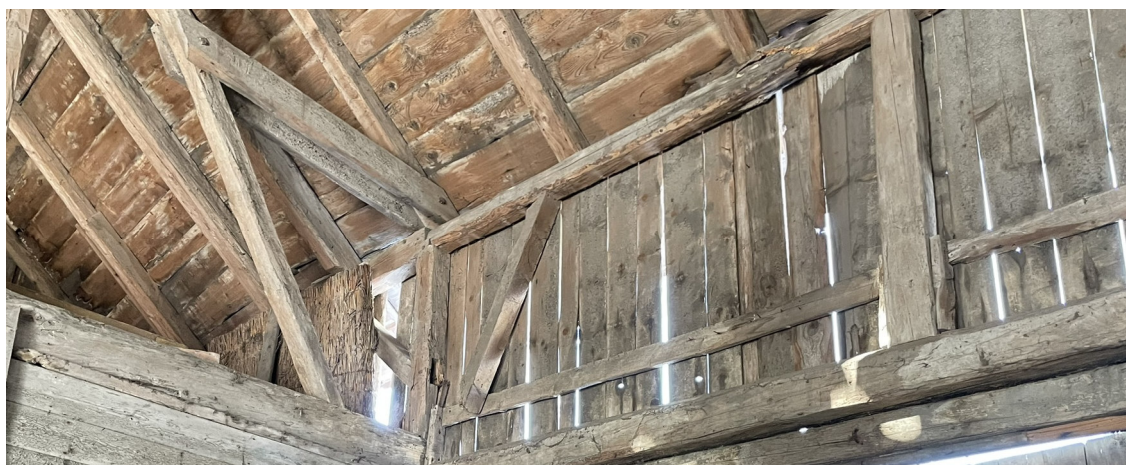
Nad obiektem (segment 1 i 2) wykonany jest dach dwuspadowy o konstrukcji drewnianej – krokwie 80x150mm w rozstawie co 75-90cm posadowione na murlatach o przekrojach 15x15cm oraz płatwiach 15x20cm. Nad segmentem nr 3 dach 1-spadowy również o konstrukcji drewnianej o analogicznych elementach konstrukcyjnych. Belki posiadają miejscowe ogniska korozji biologicznej wynikające z nieszczelności poszycia dachowego – poszycie dachowe jest w bardzo złym stanie technicznym, lokalnie brak dachówek lub występują rozstępy pomiędzy dachówkami.

Stan techniczny konstrukcji dachu: zły

Fot.3 Konstrukcja dachu – pęknięcia w elementach

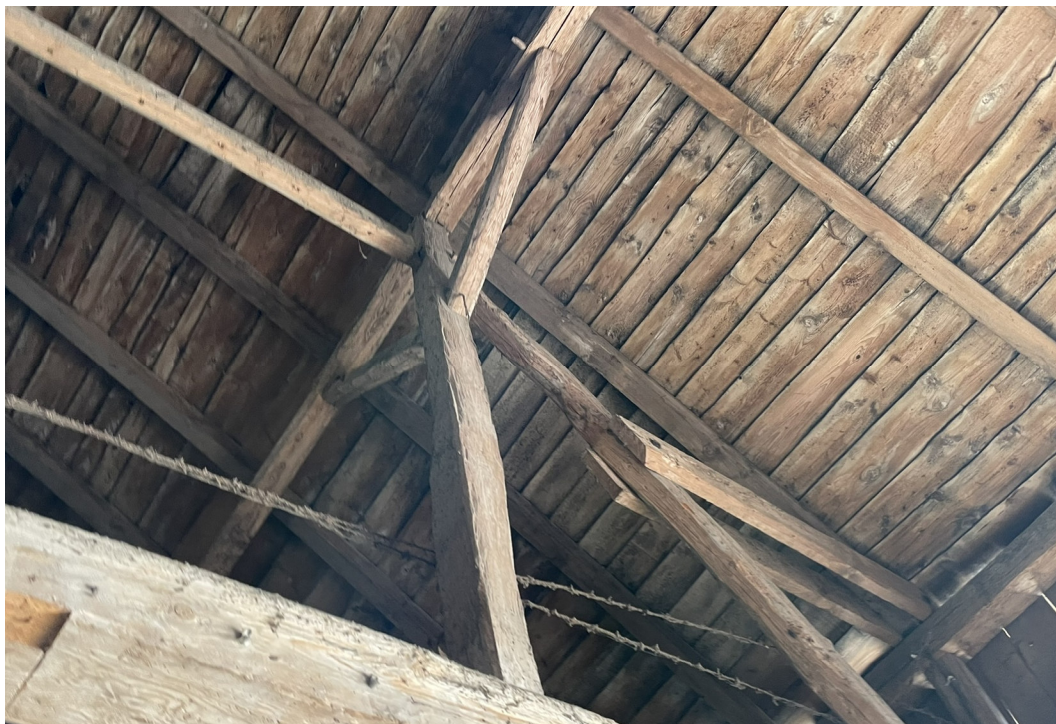
Fot.4 Konstrukcja dachu – wyboczenia w elementach

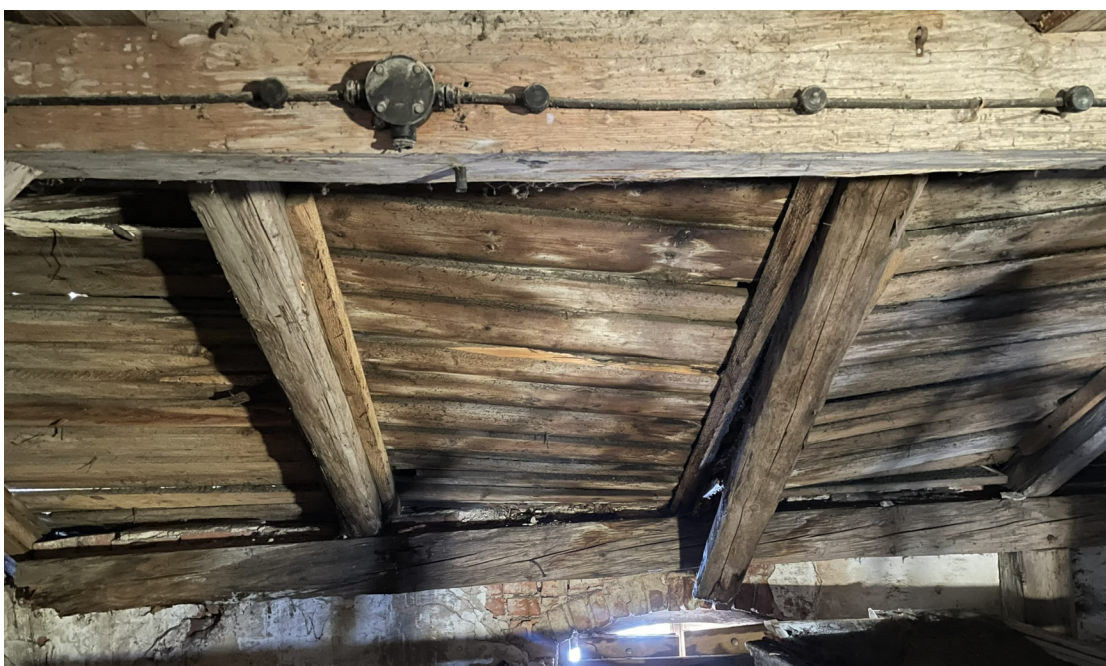
Fot.5 Konstrukcja dachu – uszkodzenia konstrukcji

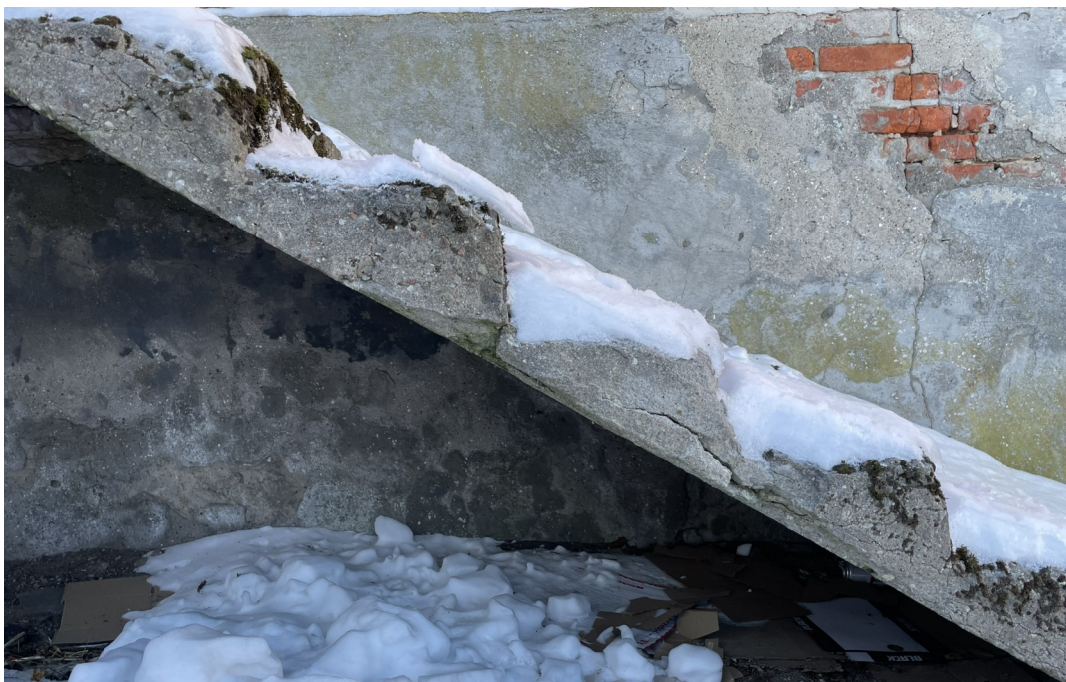
Do segmentu 1 prowadzi wejście z poziomu terenu od strony drogi powiatowej o nawierzchni z płytek chodnikowych. Konstrukcja schodów betonowa z licznymi pęknięciami, ubytkami będąca w złym stanie technicznym, stwarzające zagrożenie dla zdrowia ludzi. Balustrad brak. Wymagana ich bezwzględna rozbiórka. Do segmentu nr 2 i 3 prowadzi wejście bezpośrednio z poziomu terenu, bez schodów.

Stan techniczny konstrukcji schodów: zły

Fot.6 Konstrukcja schodów zewnętrznych – segment 1
