Dębowiec, 29.10.2023 r.

PROGRAM

PRAC KONSERWATORSKICH I RESTAURATORSKICH

Ołtarz główny z kościoła p.w. Najświętszego Serca Pana Jezusa w Dębowcu

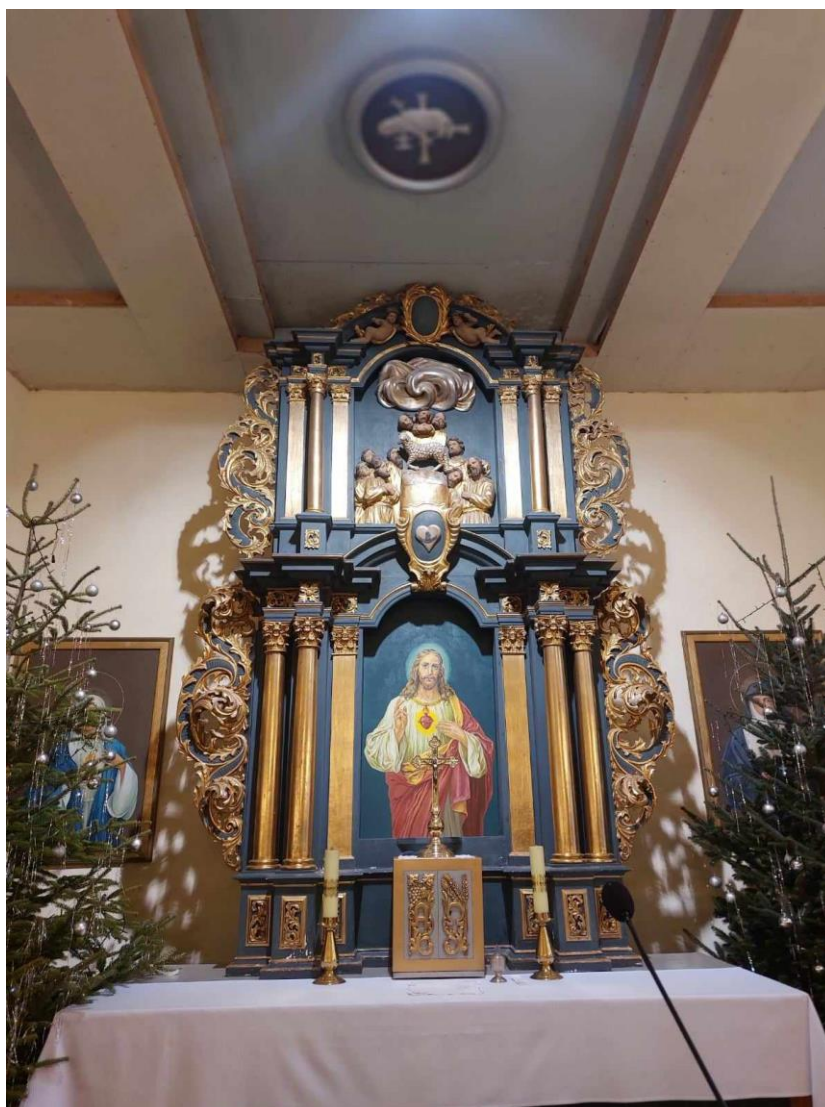
- **Powierzchnie złoczone/srebrzone:** Powierzchnie pokryte wtórnymi nawarstwieniami: szlakmetalem, farbami złoto-podobnymi. Ponadto powierzchnia pokryta kurzem i brudem. W wielu miejscach drewno złożonych detali architektonicznych jest spróchniałe. Widoczne ślady po żerowaniu owadów.

- **Powierzchnie polichromowane:** Powierzchnia polichromii ołtarza przemalowana w niewłaściwym kolorze i materiale. Całość pokryta kurzem i brudem. Widoczne niedomalowania oraz odspojenia polichromii.

Głównym celem prac konserwatorskich jest powstrzymanie destrukcji obiektu oraz przywrócenie jego walorów estetycznych i artystycznych poprzez odpowiednią konserwację. Przywrócone zostanie pierwotne opracowanie malarskie i pozłotnicze ołtarza.
