DOKUMENTACJA BADAŃ KONSERWATORSKICH

Elewacji zabytkowego budynku Dębowiec 4 gmina Lelkowo

CHOJNIK, marzec 2023 r.

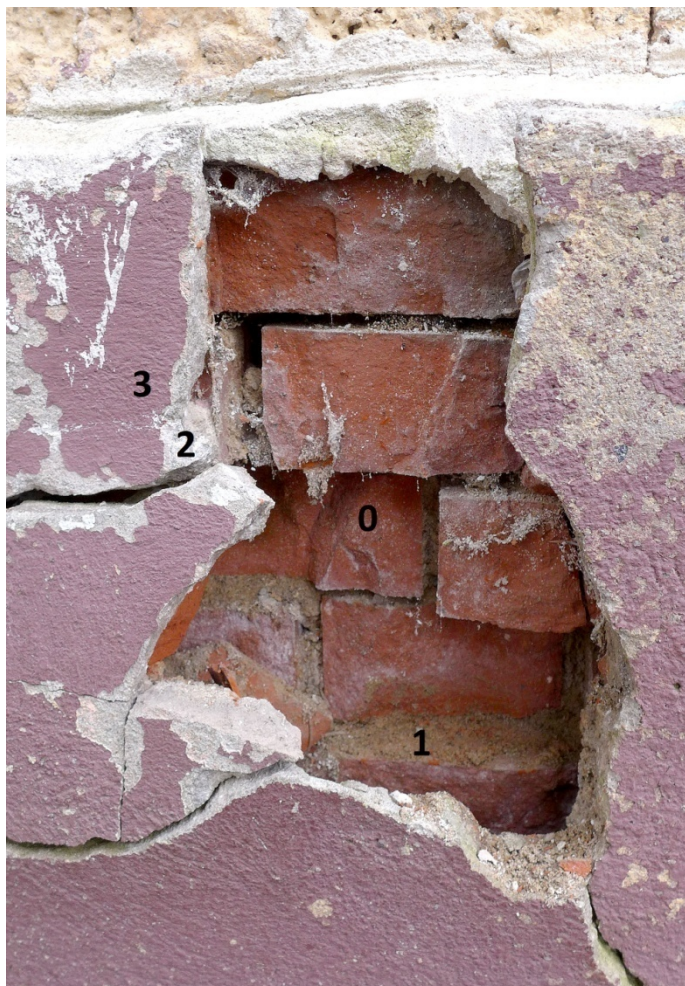
Odkrywka D/1

Odkrywka pokazuje mur z cegły ceramicznej czerwonej maszynowej (0) na zaprawie wapienno – piaskowej w kolorze ugowym (1). Cokół przestonięty bardzo grubą warstwą zaprawy betonowej (2), pomalowany na kolor brązowy (3).

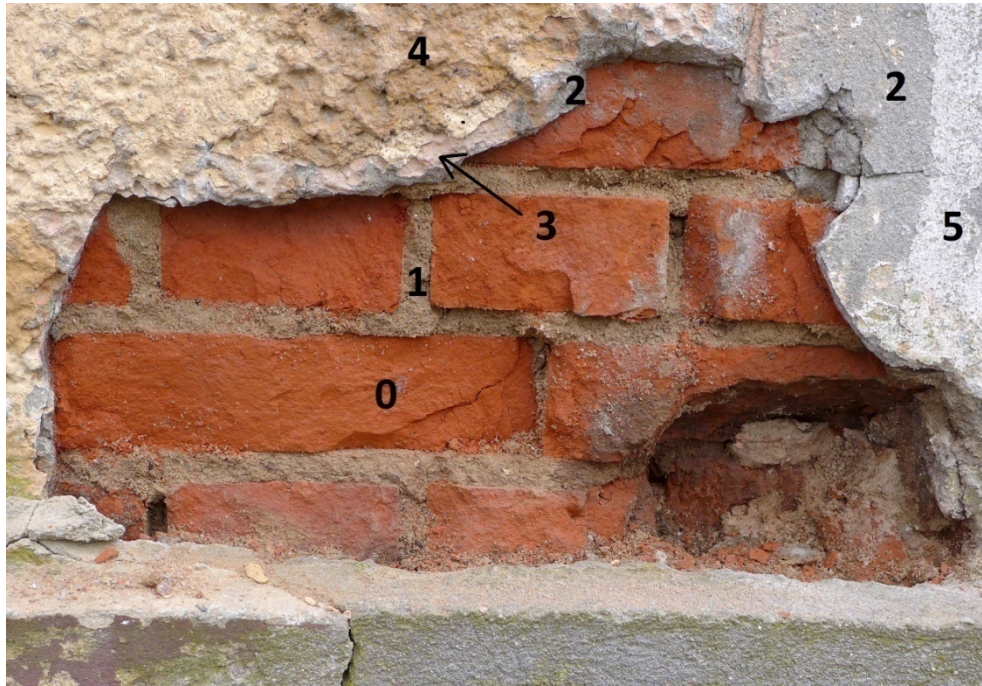
Odkrywka D/2

Odkrywka pokazuje fragment muru z cegły ceramicznej czerwonej (0), na zaprawie wapienno – piaskowej (1). Następnie zaprawa fakturalna silna betonowa (2), płaska na pilastrach. Nawarstwienia malarskie tła: pomarańczowy (3), żółty (4), na pilastrze biel (5).

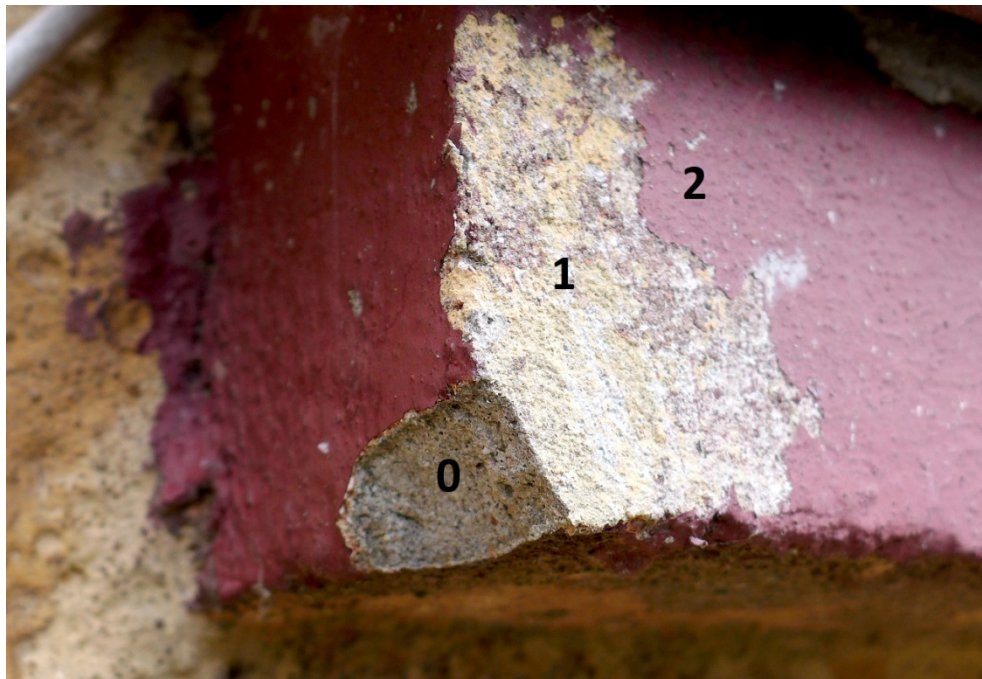
Odkrywka D/3

Odkrywka pokazuje, że parapety stanowią monolit betonowy (0), wykonany dość nieestetycznie, nierówny i porowaty. Nawarstwienia malarskie: żółty (1), brąz (2).

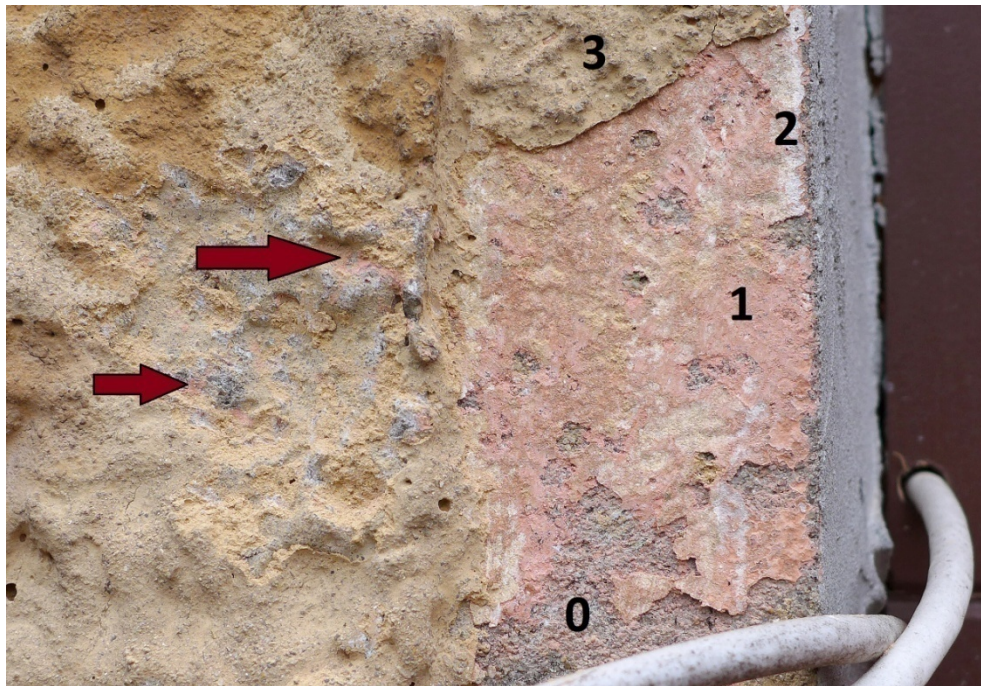
Odkrywka D/4

Odkrywka pokazuje, że wokół okien wykonano wywłaszczone wąskie opaski, cofnięte względem fakturalnego lica tynków tła. Opaski wykonane w tym samym materiale co tło – silna zaprawa betonowa (0). Nawarstwienia malarskie: pomarańczowy (1), biel (2), żółty (3). Strzałki pokazują, że budynek w pierwszej fazie malowany był monochromatycznie – kolor pomarańczowy czytelny jest także na fakturalnych wyprawach.

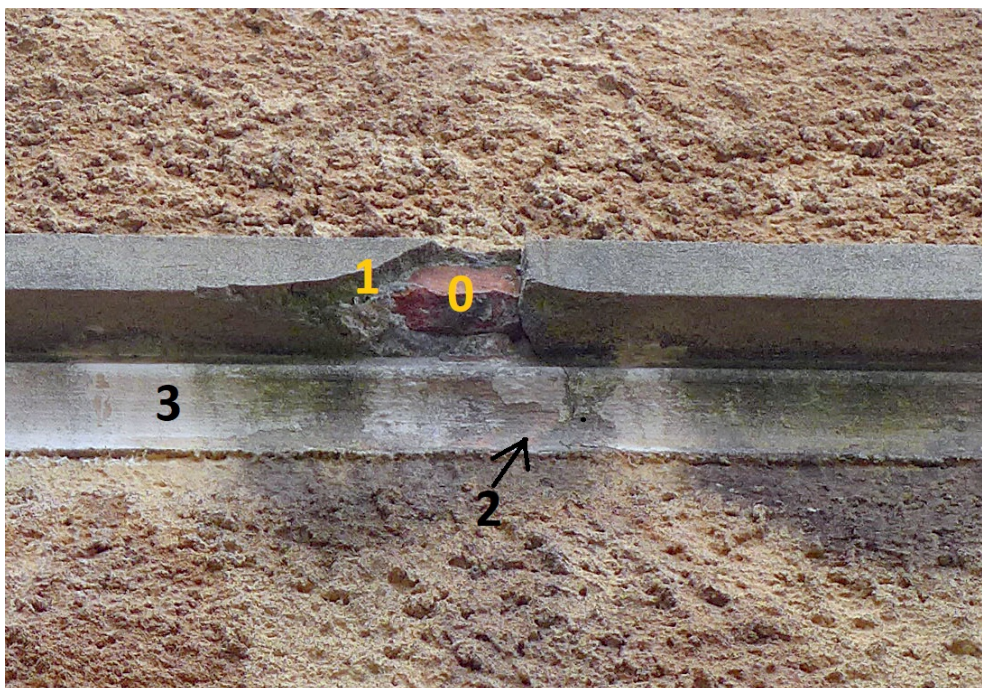
Odkrywka D/5

Odkrywka pokazuje cegłę ceramiczną czerwoną (0), na niej zaprawa betonowa (1) oraz pozostałości warstw malarskich: pomarańczowej (2), białej (3).

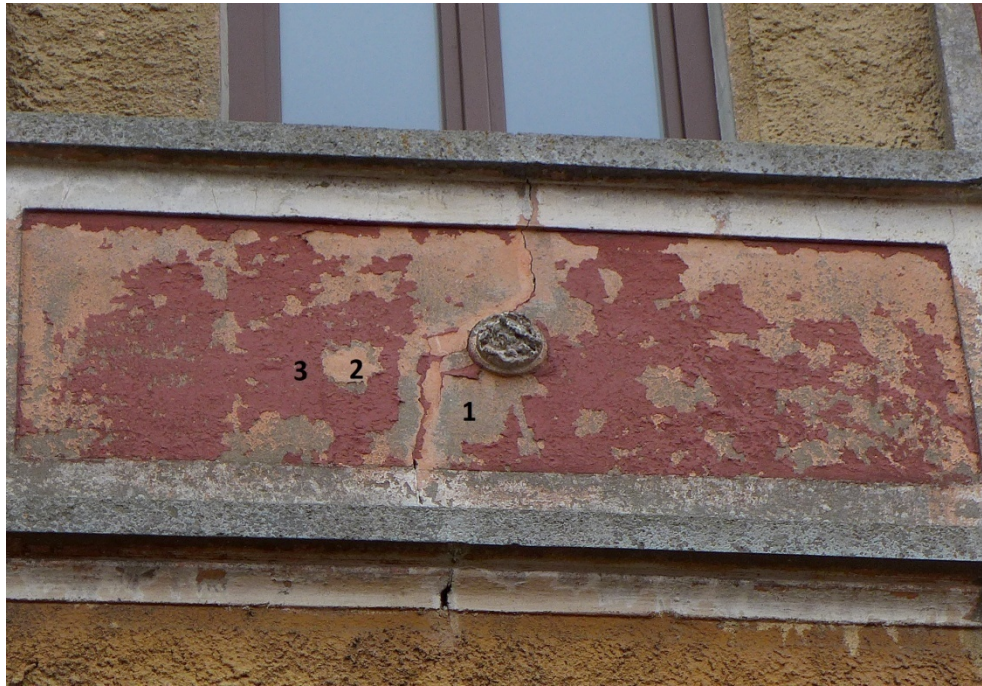
Odkrywka D/6

Odkrywka pokazuje, że zarówno kwatera jak i obramienie wykonane jest z tożsamej zaprawy betonowej (1), na niej warstwa malarska pomarańczowa (2) i przemalowanie w kolorze czerwono – brązowym (3).

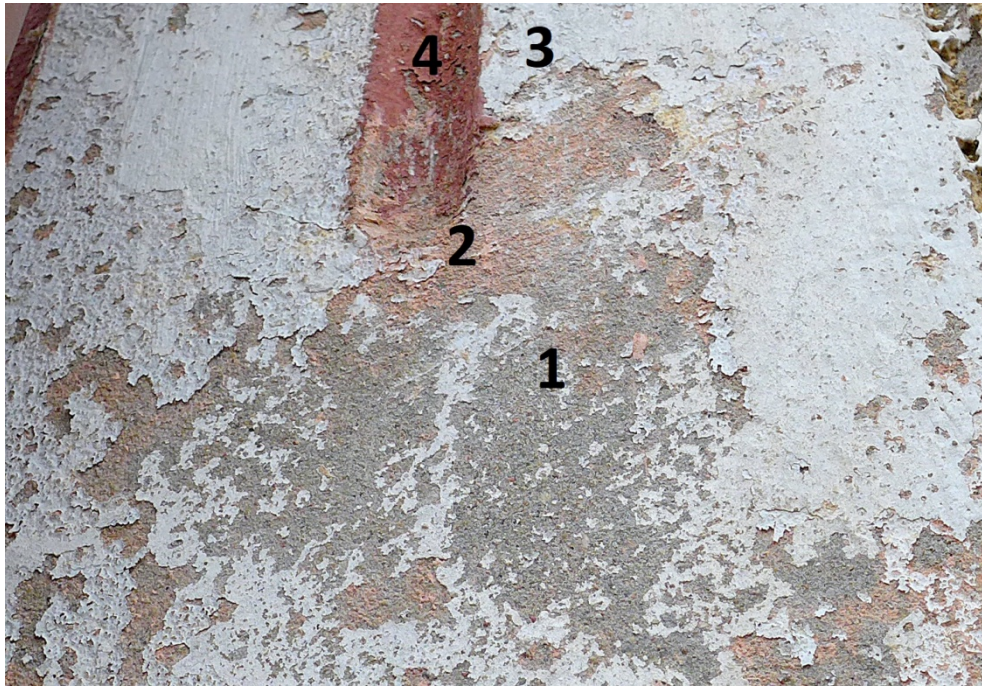
Odkrywka D/7

Odkrywka pokazuje płaskie tło pilastra z zaprawy betonowej (1) oraz nawarstwienia malarskie: pomarańczowy (2), biel (3), czerwono – brązowy (4) w zagłębieniach kanelur.

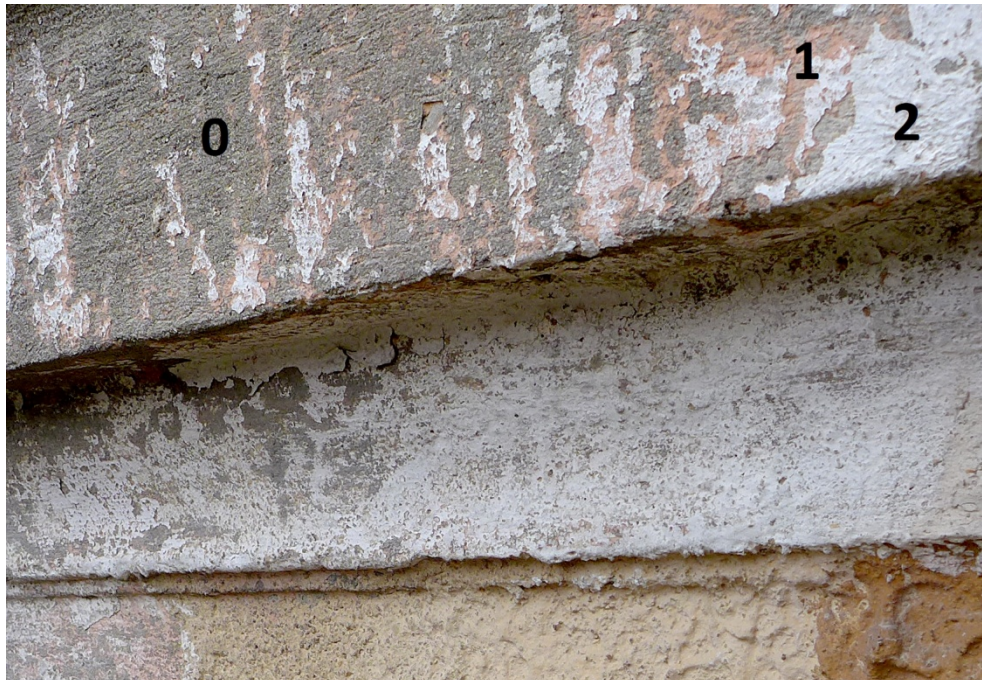
Odkrywka D/8

Odkrywka pokazuje zaprawę betonową, z której wykonano gzyms (0), na niej warstwa malarska pomarańczowa (1) i przemalowanie na biało (2).

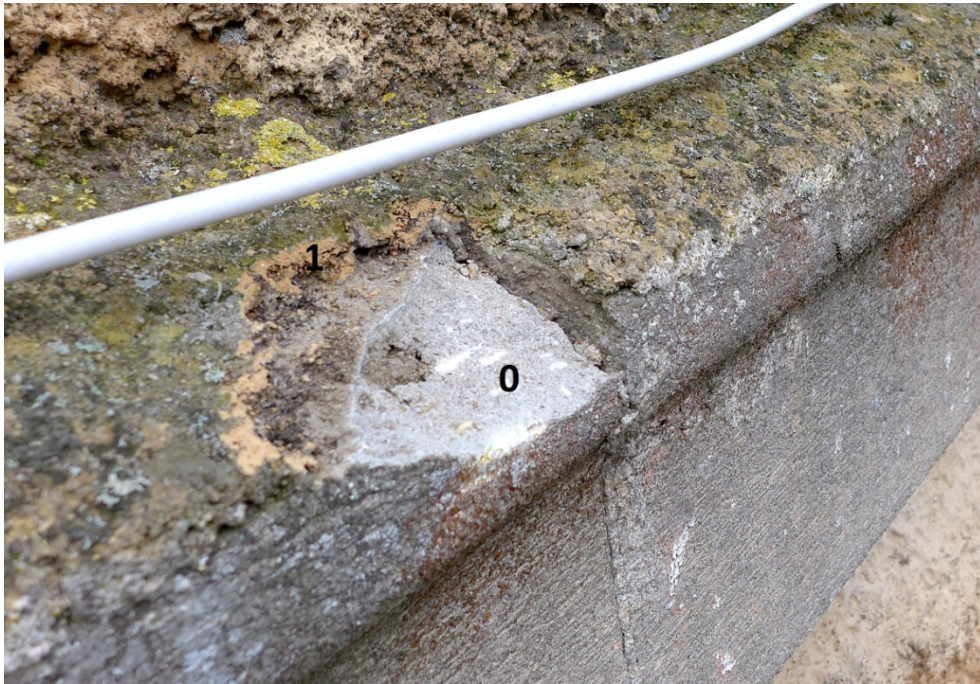
Odkrywka D/9

Odkrywka pokazuje, że gzyms wykonano z zaprawy betonowej (0), na nim nieestetyczny duży naciek z fakturalnej zaprawy tła oraz żółtej warstwy malarskiej, wszystko pokrywa mech.

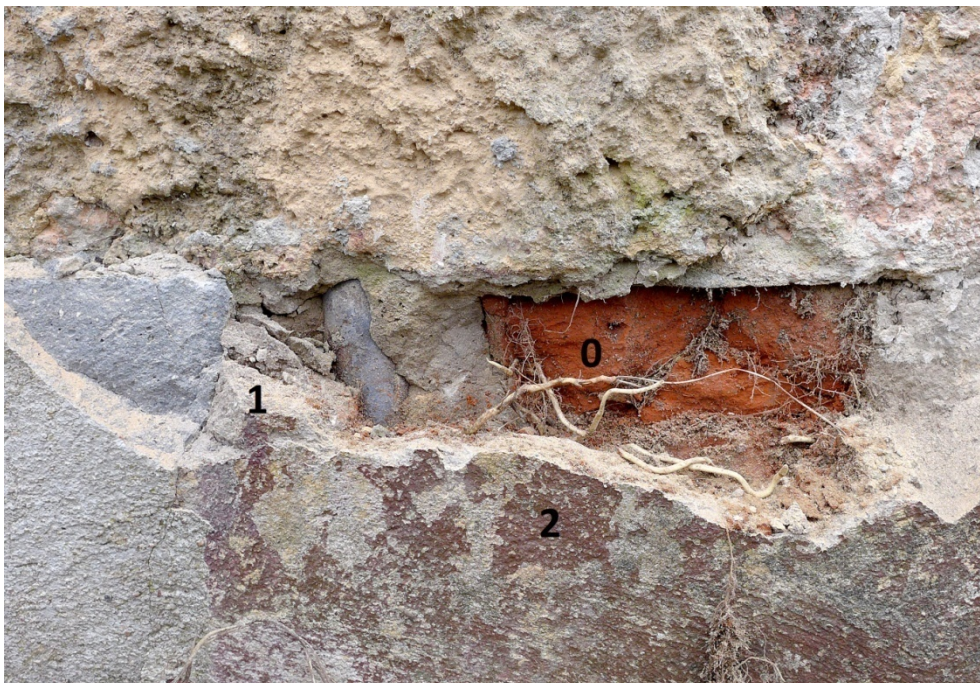
Odkrywka D/10

Odkrywka pokazuje silnie zawilgoconą cegłę ceramiczną czerwoną (0), przekrytą bardzo grubą warstwą zaprawy betonowej (1) z warstwą malarską brązową (2).

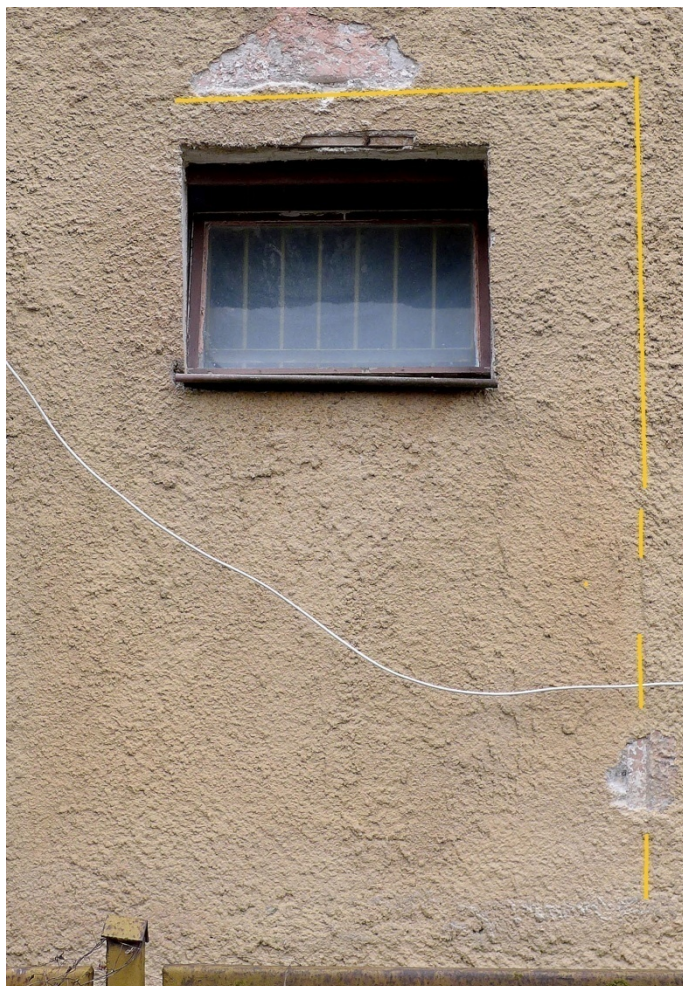
Fotografia pokazuje żółtą linią, zakres pierwotnego otworu okiennego, który został zamurowany. Okno było tej samej wielkości co w pozostałych osiach.

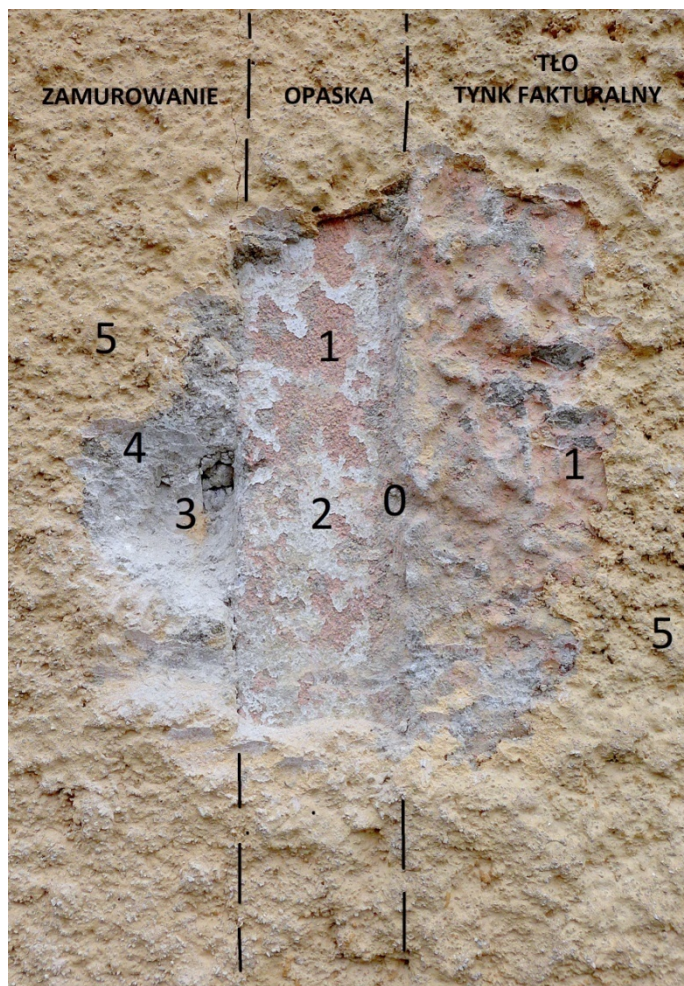
Odkrywka D/11

Odkrywka wykonana w miejscu zamurowania otworu okiennego. Widoczna zaprawa betonowa (0), bezpośrednio na niej warstwa malarska pomarańczowa (1), warstwa malarska biała (2) na wywłaszczonej opasce okiennej, następnie zamurowanie cegłą ceramiczną (3), narzucenie zaprawy fakturalnej cementowej (4) po całości, pomalowanie kolorem żółtym (5). Numeracja wg Tab. 1.

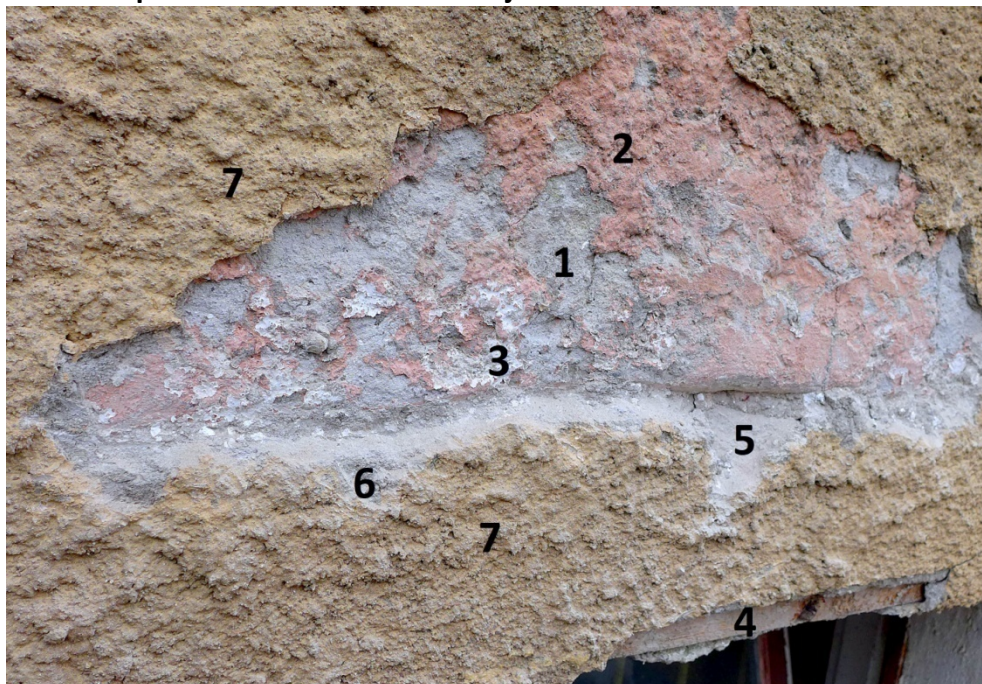
**Odkrywka D/12**

Odkrywka pokazuje zaprawę betonową (1), warstwę malarską pomarańczową (2), warstwę malarską białą (3), deska szalunkowa nowego nadproża (4), wylewka betonowa (5), zaprawa cementowa fakturalna (6), warstwa malarska żółta (7). Numeracja wg Tab. 2.

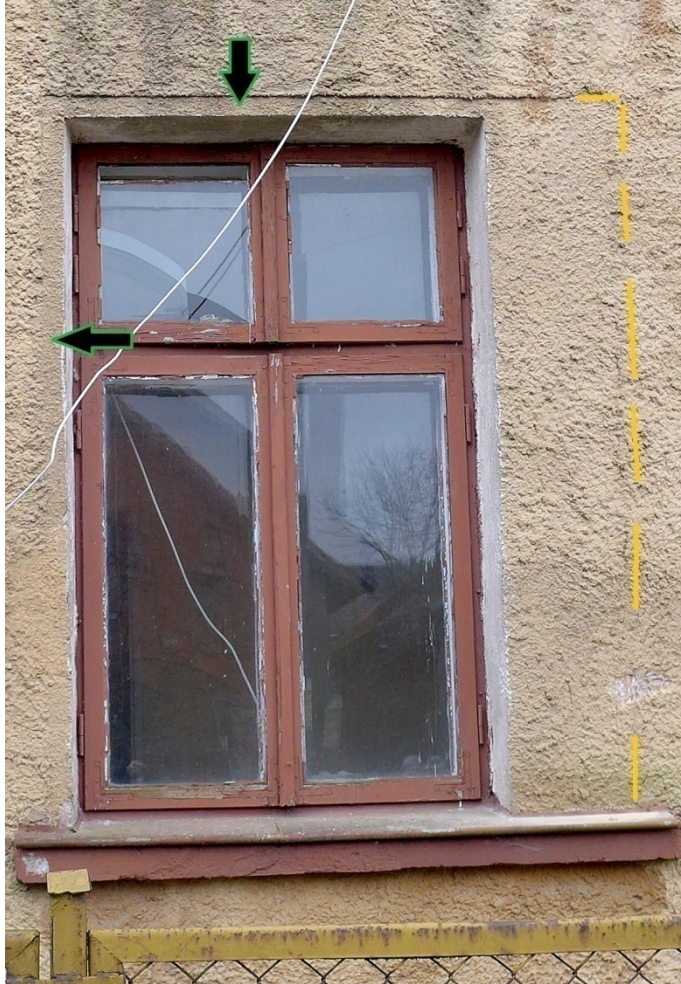
Widać, że okno tej osi było dużo szersze od obecnego. Otwór został zamurowany z prawej strony. Czytelna jest wypłaszczona opaska z lewej i w nadprożu oraz większy zasięg parapetu.

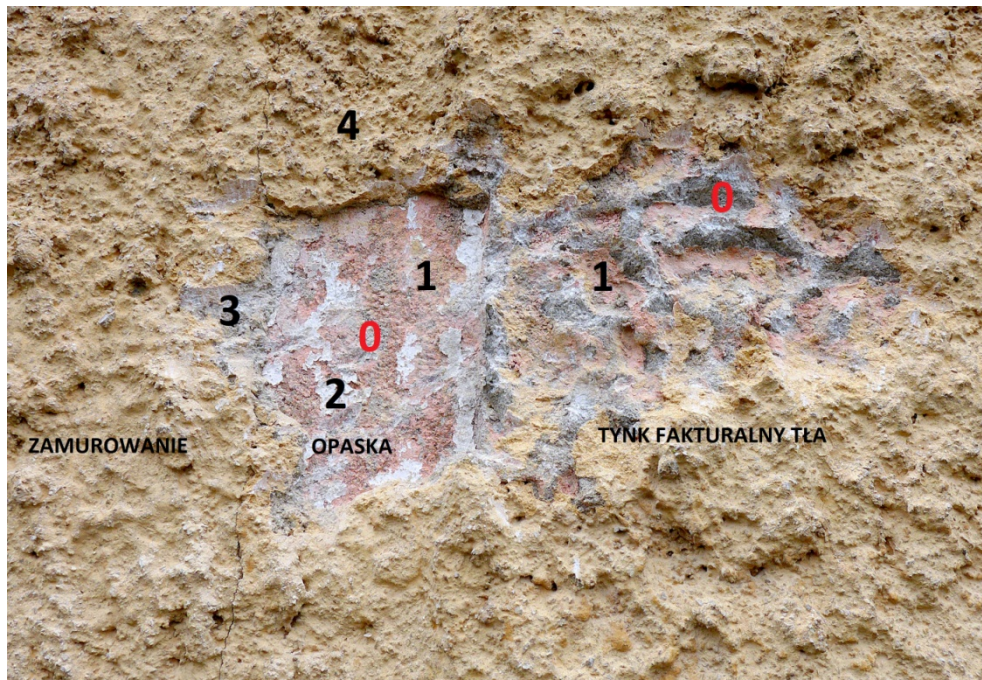
Odkrywka D/13

Odkrywka wykonana w miejscu zamurowania. Czytelna zaprawa betonowa (0), warstwa malarska pomarańczowa (1) na fakturalnym tynku oraz na opasce, warstwa malarska biała na wypłaszczonej opasce. Wtórna zaprawa cementowa w zamurówce (3), warstwa malarska żółta (4).

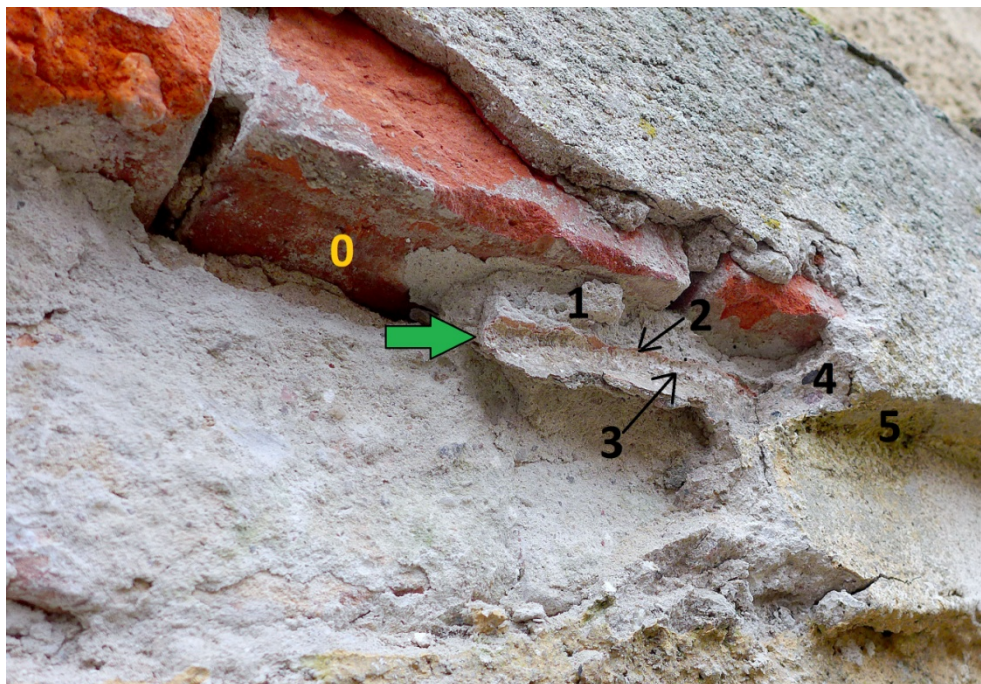
Odkrywka D/14

Odkrywka pokazuje, że pod warstwą obecnego betonowego tynku zachowały się drobne fragmenty wcześniejszej wyprawy (zielona strzałka). Czytelna zaprawa wapienno - piaskowa (1), na niej warstwa malarska ugrowo – pomarańczowa (2), pozostałości warstwy malarskiej białej (3), betonowa wyprawa gzymsu (4), warstwa malarska żółta (5).

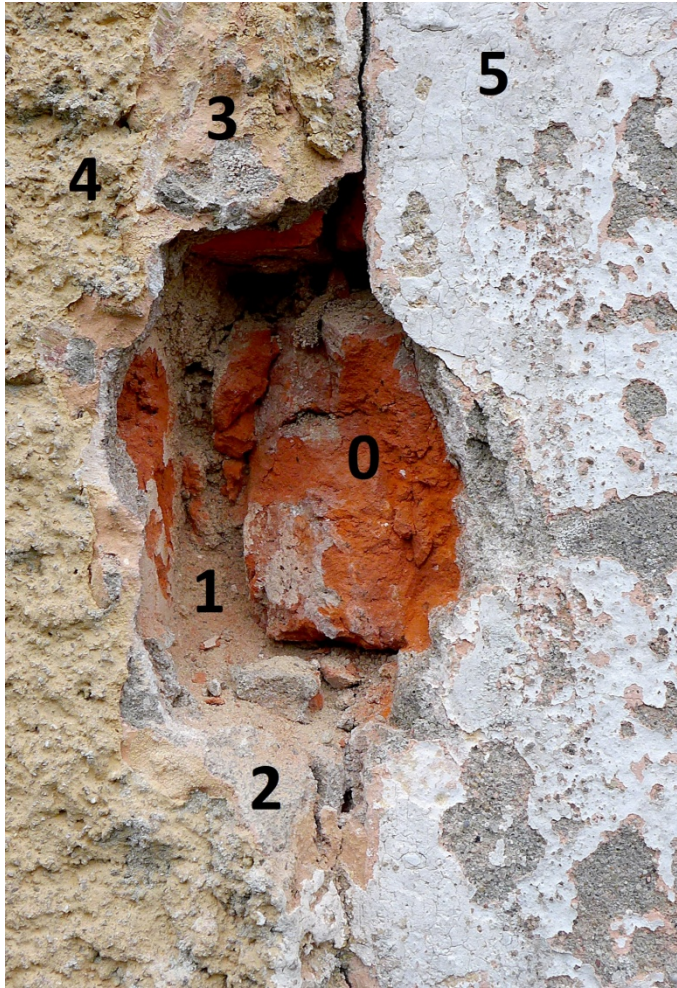
Odkrywka D/15

Odkrywka pokazuje fragment muru z cegły ceramicznej czerwonej (0), na zaprawie wapienno – piaskowej (1). Widać, że zarówno cegła jak i zaprawa murarska w bardzo złym stanie. Bezpośrednio na murze tynk betonowy (2) fakturalny w tle i płaski na pilastrze, następnie warstwa malarska pomarańczowa (3), żółta w tle (4) i biel na pilastrze (5).

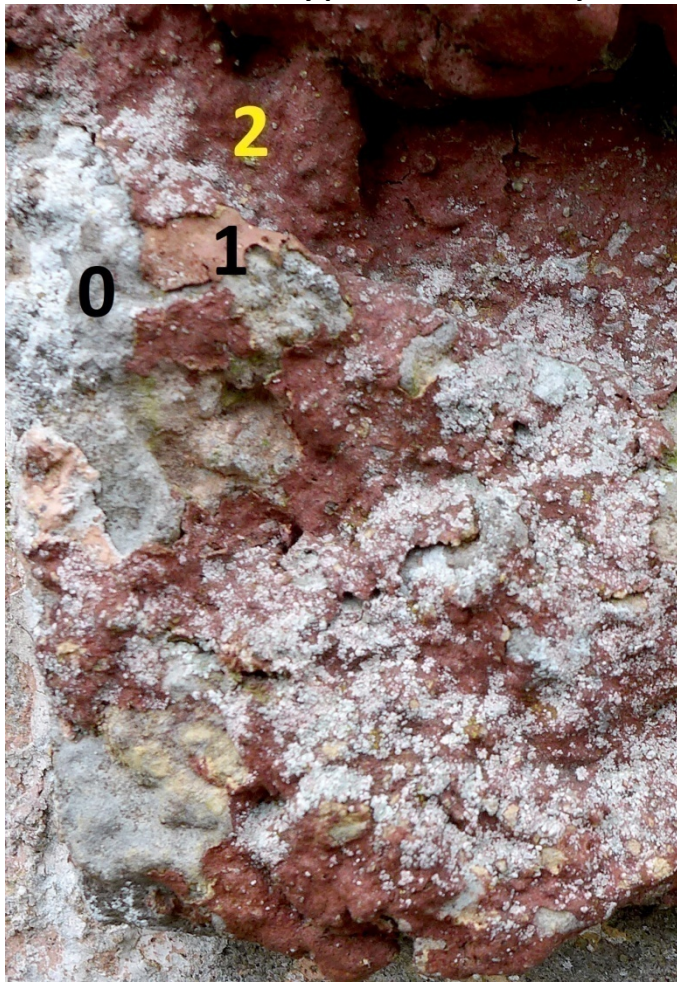
Odkrywka D/16

Odkrywka pokazuje zaprawę betonową w której wykonano boniowanie (0), warstwę malarską pomarańczową (1) oraz przemalowanie na kolor czerwono - brązowy (2).

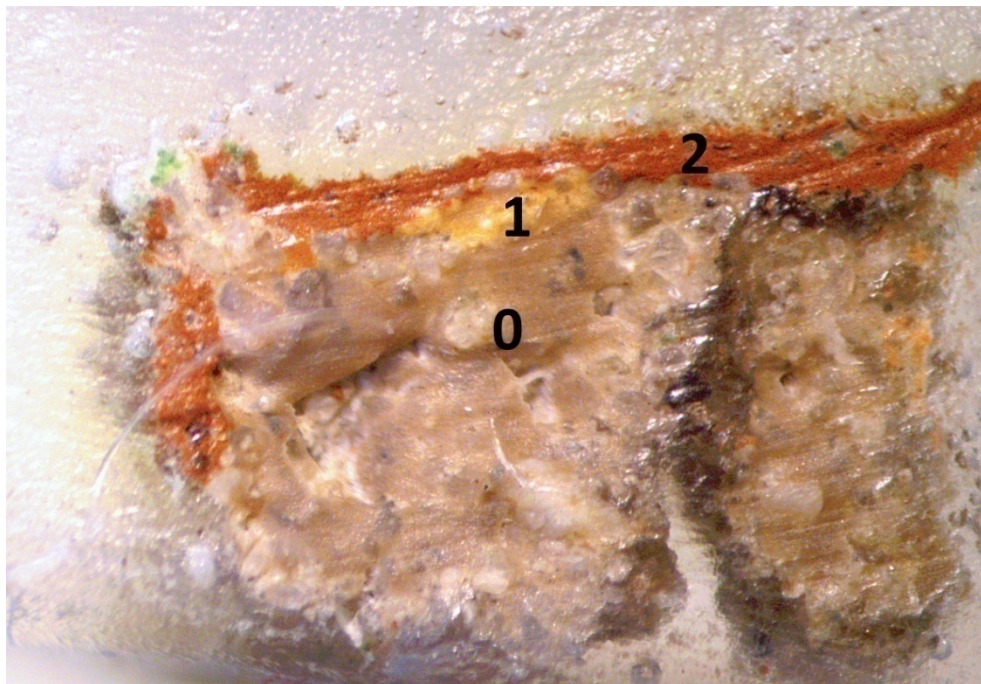
Próbka P2

Próbka pokazuje betonową zaprawę (0), fragment warstwy malarskiej pomarańczowej (1), przemalowanie w kolorze czerwono – brązowym (2).

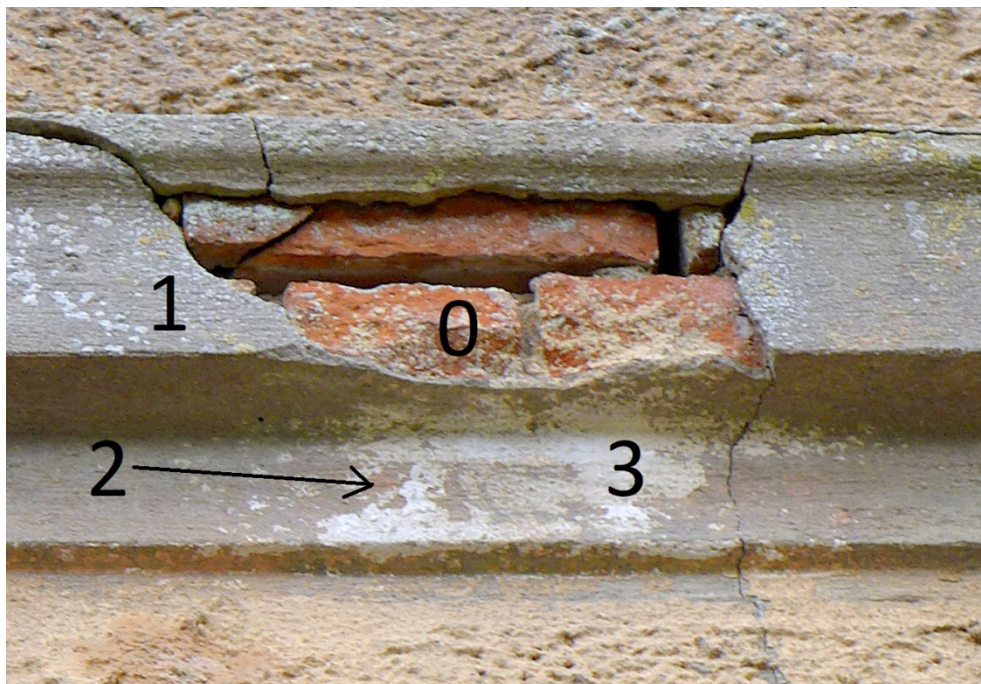
Odkrywka D/17

Odkrywka pokazuje cegłę ceramiczną czerwoną (0), między cegłami całkowicie wypłukana zaprawa, na cegle mocna zaprawa betonowa (1), pozostałości warstwy malarskiej pomarańczowej (2) oraz białej (3).

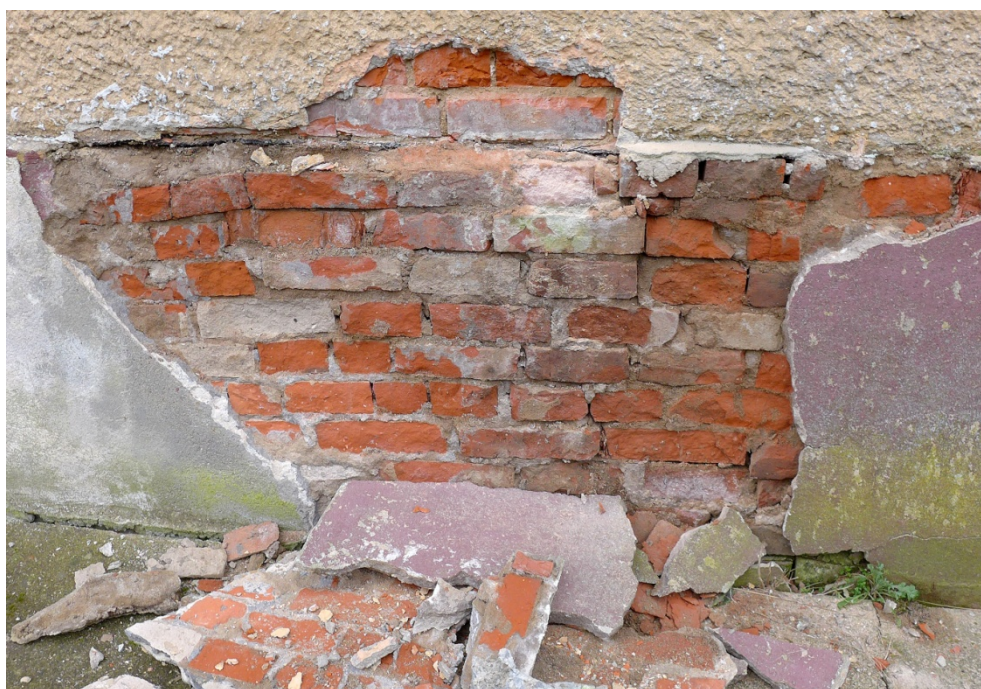
Odkrywka D/18

Odkrywka pokazuje nieestetycznie wykonany cokół z cegły ceramicznej czerwonej ze wstawkami z cegły białej. Mur bezwątkowy. Cokół delikatnie wystający względem elewacji odizolowany warstwą papy. Wtórne zaprawy cementowe nałożone na cokół odspajają się wraz z licem cegieł.

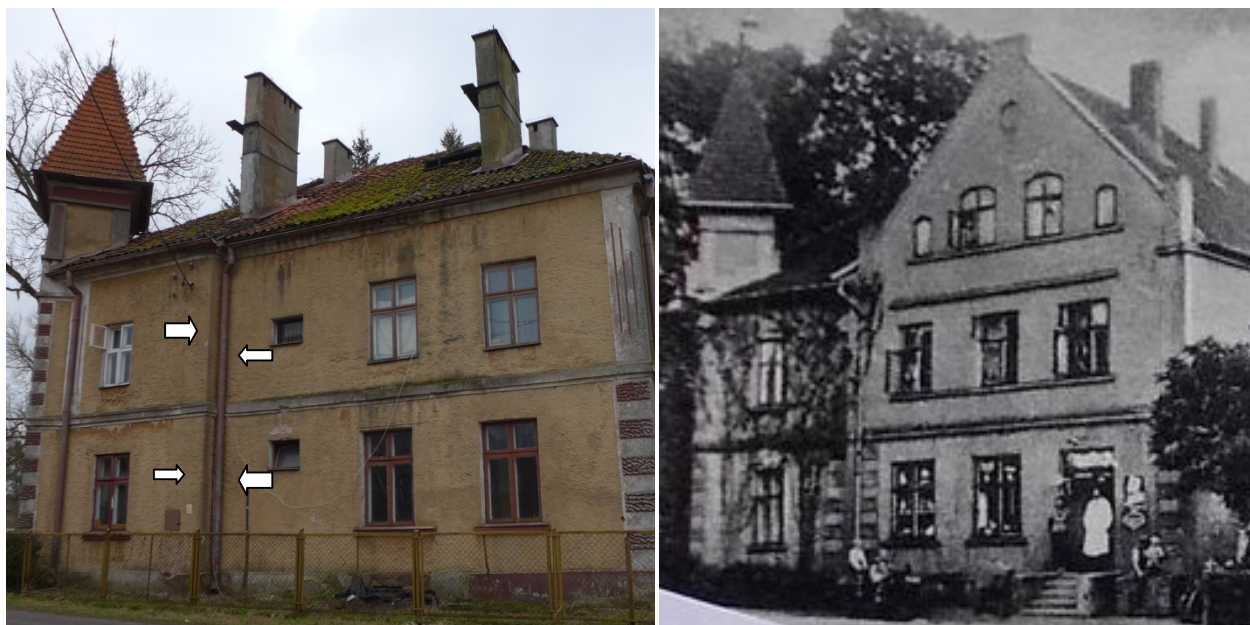
Zestawienie obecnej i pierwotnej elewacji północnej. Zaleca się przywrócenie brakującego detalu. Strzałki pokazują miejsca w których brakuje pierwotnego boniowania i pilastrów.

Zaleca się przywrócenie brakujących detali architektonicznych jak pilastry w narożniku ryzalitu elewacji północnej.

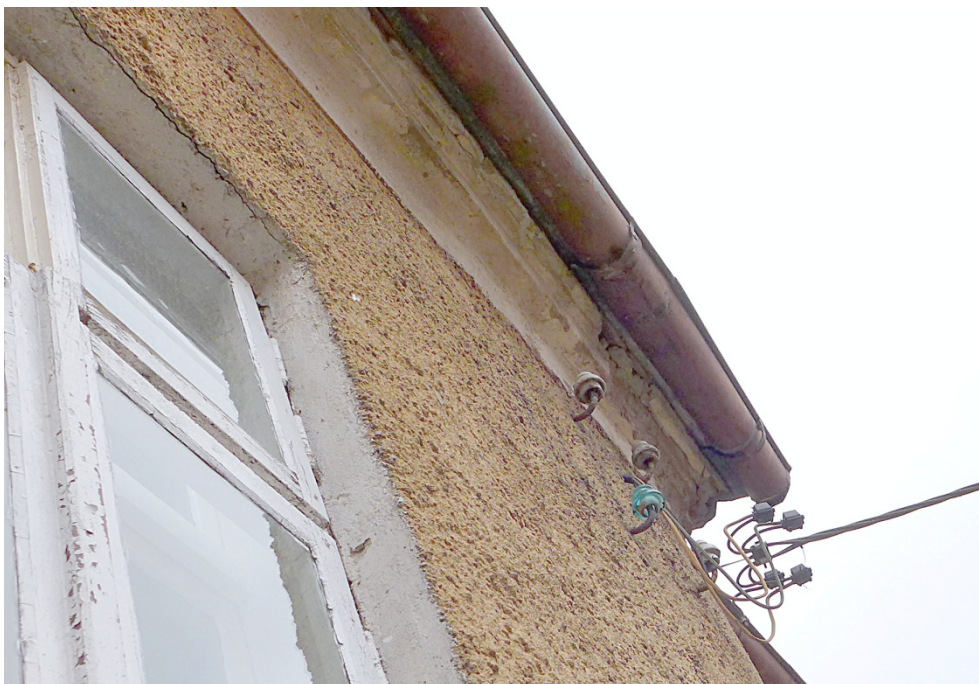
Fot. 1. Dębowiec 4, elewacja północna, widoczne ubytki gzymsu kordonowego oraz próba ich uzupełniania.

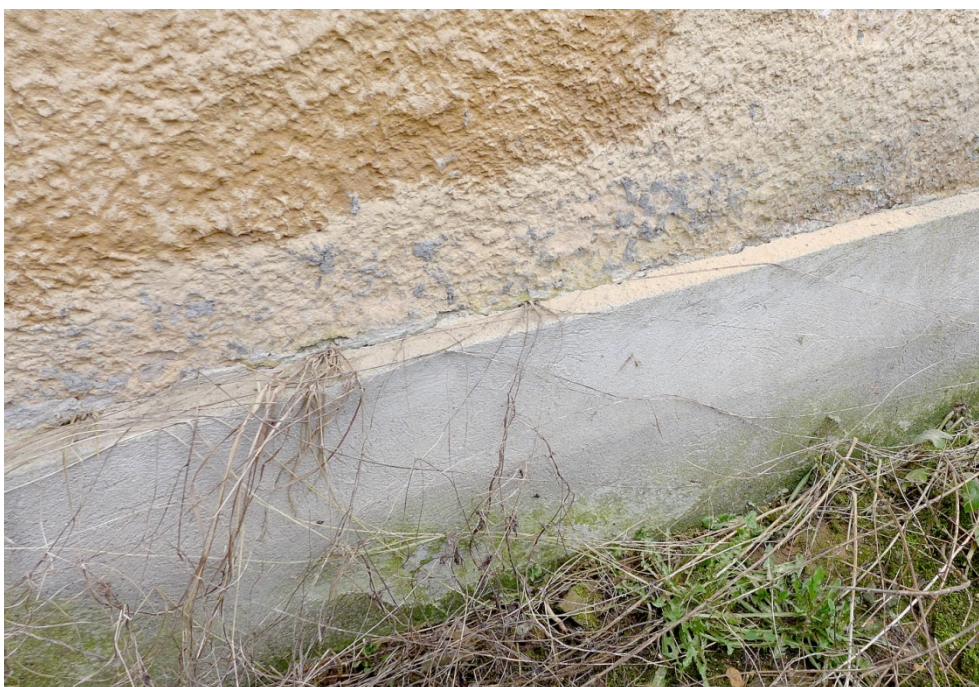
Fot. 2. Dębowiec 4, elewacja północna, widoczna roślinność wyrastająca w spękaniach między cokołem, a tłem elewacji. Cokół pokryty także mchami.

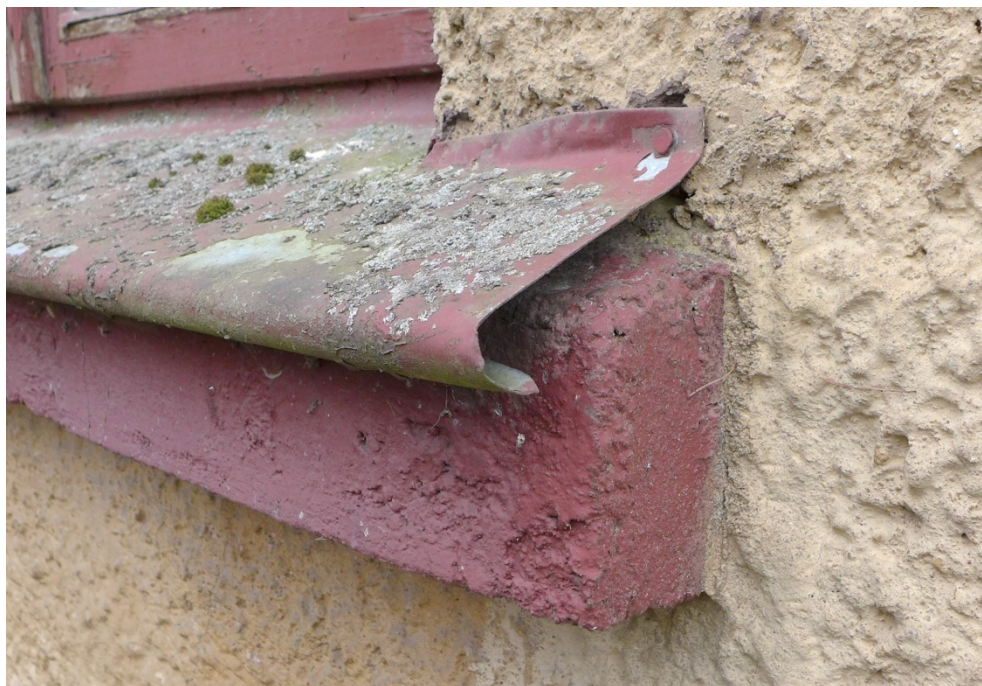
Fot. 3. Dębowiec 4, elewacja północna, zbliżenie pokazuje niepoprawny montaż metalowych parapetów, woda opadowa wcieka za blachę.

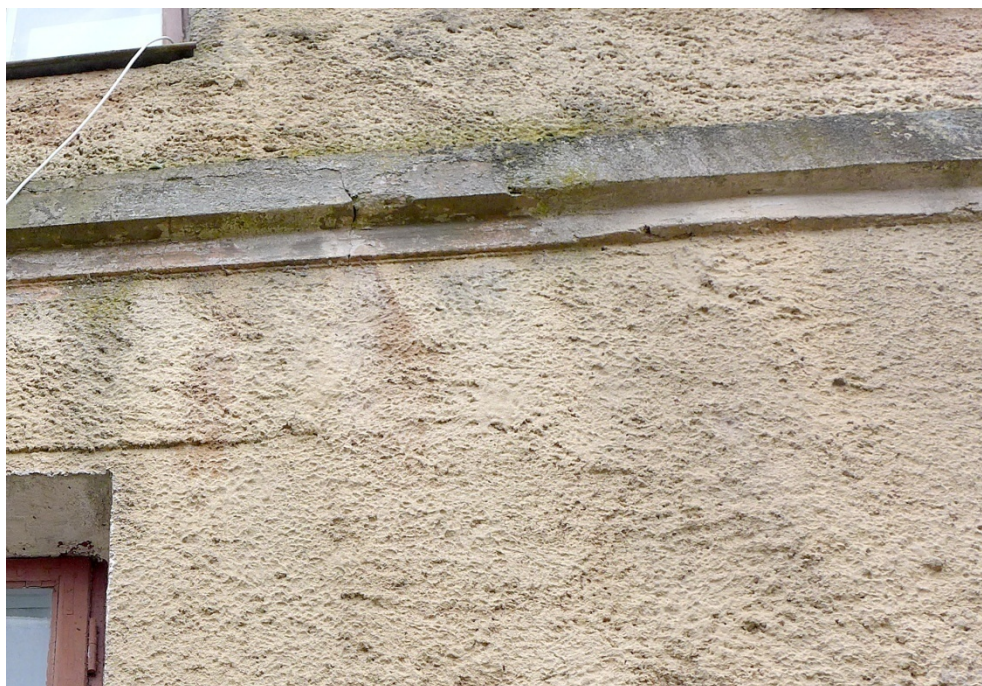
Fot. 4. Dębowiec 4, elewacja północna, zbliżenie na gzyms kordonowy pokazuje jego ugięcia i nieestetyczne opracowanie. Warstwa betonu spękana i pokryta mchami.

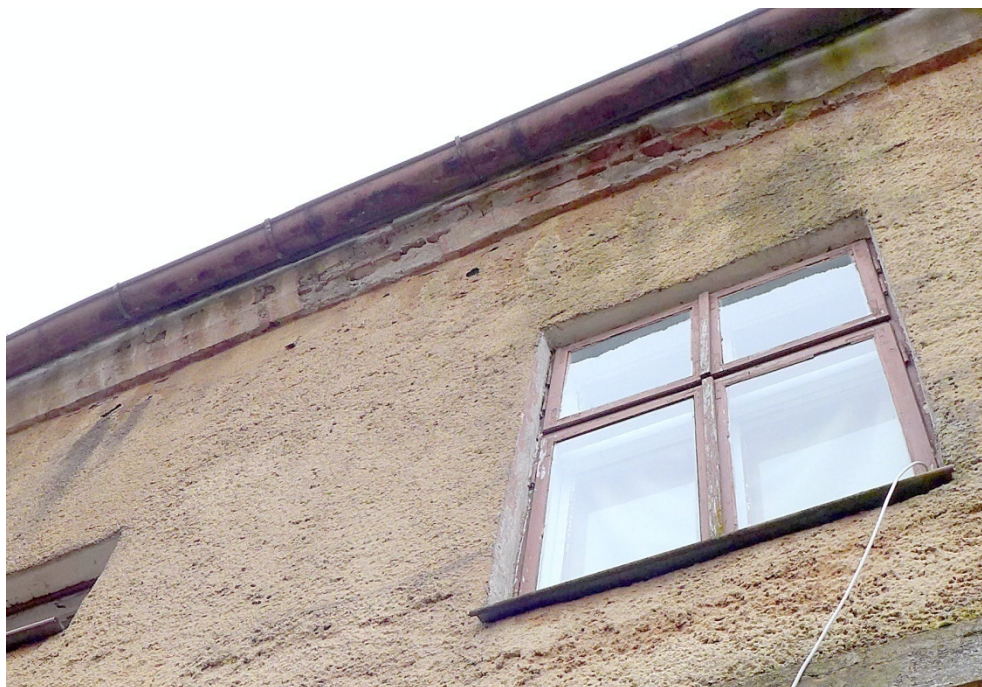
Fot. 5. Dębowiec 4, elewacja zachodnia, widoczne ubytki gzymsu kordonowego oraz przedziewiałe rynny.

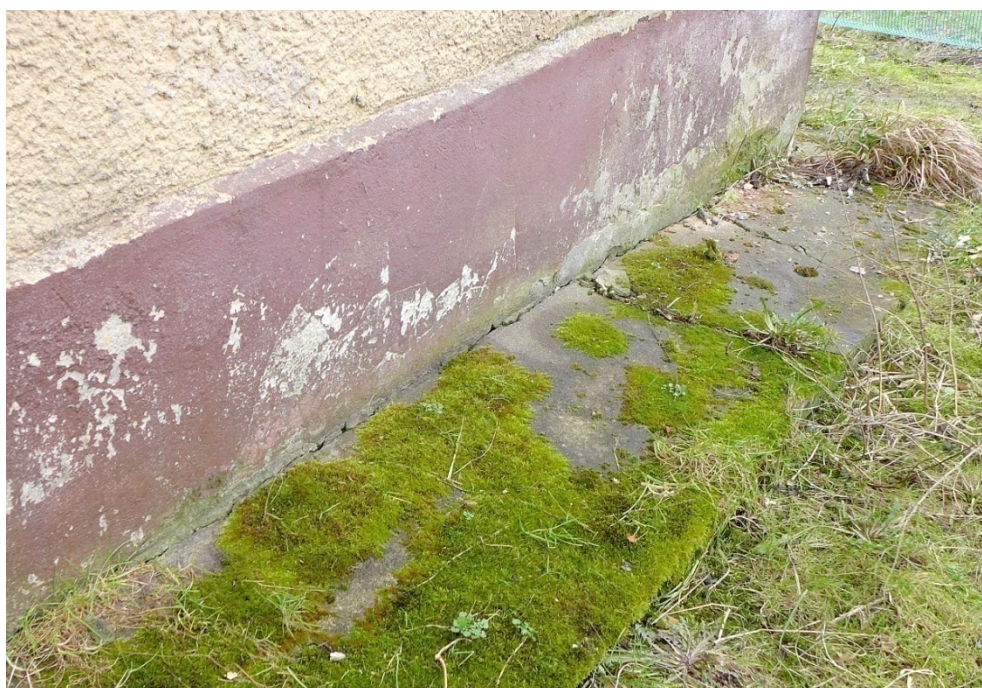
Fot. 6. Dębowiec 4, elewacja zachodnia, widoczna zawilgocona opaska betonowa wokół budynku, na powierzchni której bujnie rozwijają się mikroorganizmy. Opaska utrzymuje wilgoć pod powierzchnią, która nie ma gdzie odparować i wchodzi w mur.

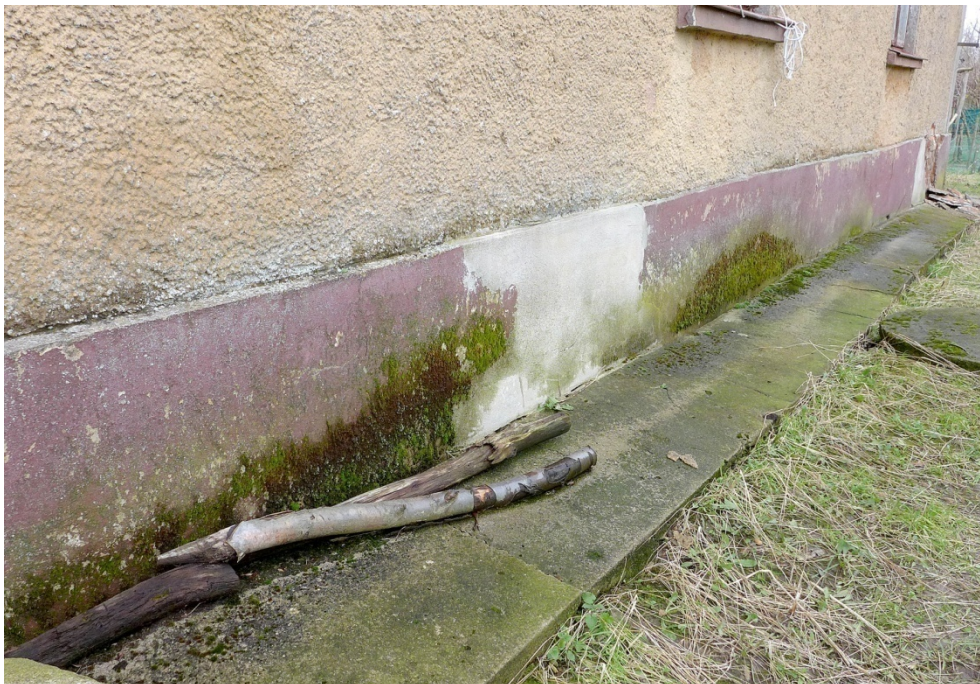
Fot. 7. Dębowiec 4, elewacja zachodnia, widoczny zawilgocony cokół porośnięty wykwitami mikroorganizmów i cała zielona opaska.

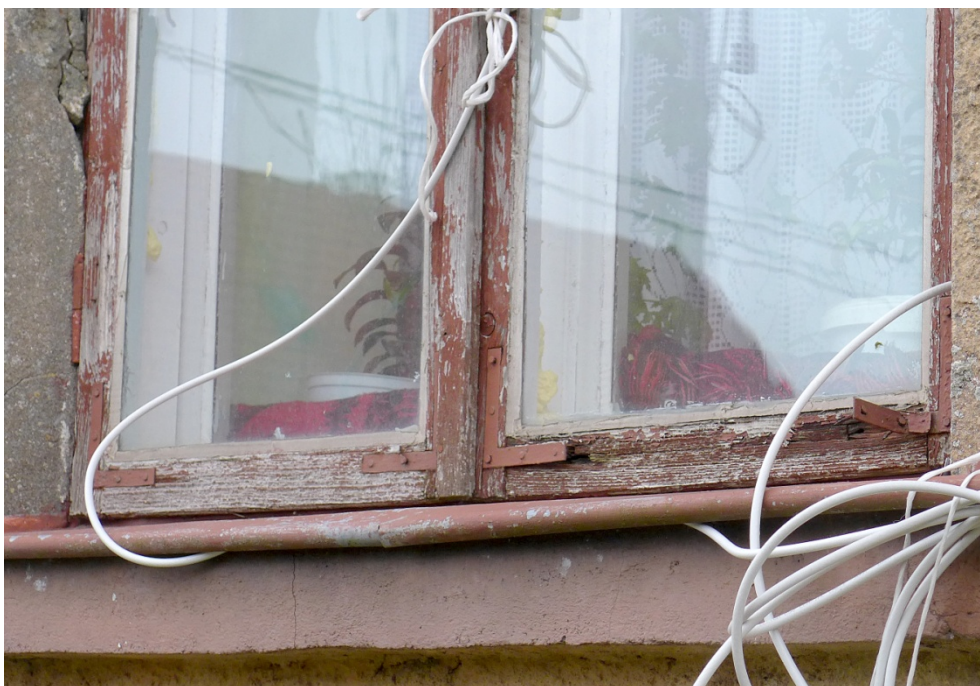
Fot. 8. Dębowiec 4, elewacja zachodnia, widoczny zły stan zachowania stolarki okiennej. Skrzydła mocno wypłukane, okucia skorodowane i poluzowane.

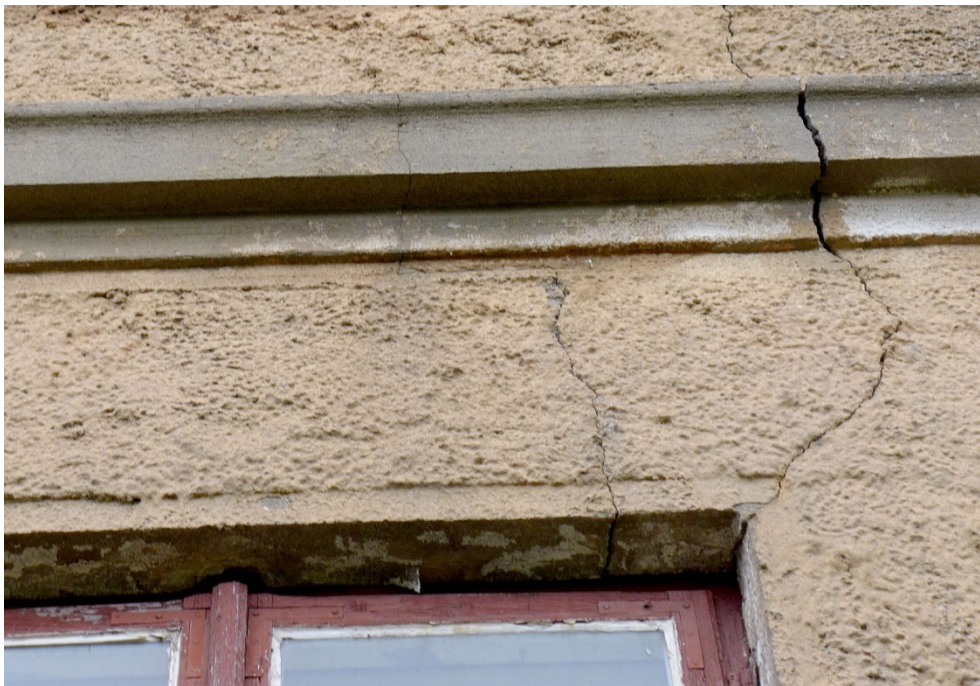
Przez dezintegrację cegieł i zapraw w kilku miejscach na elewacjach, a zwłaszcza na elewacji zachodniej czytelne są dość duże spękania strukturalne nie tylko wyprawy tynkarskiej ale i muru. Jest to najpewniej działanie naprężeń ściskających, może też być przyczyną nierównomiernego osiadania budynku bądź uszkodzenia fundamentu od tej strony budynku.

Fot. 9. Dębowiec 4, elewacja zachodnia, widoczne groźne spękanie strukturalne muru biegnące od narożnika okna przez gzyms kordonowy.
