DOKUMENTACJA BADAŃ KONSERWATORSKICH

Elewacji zabytkowego budynku Dębowiec 4 gmina Lelkowo

CHOJNIK, marzec 2023 r.

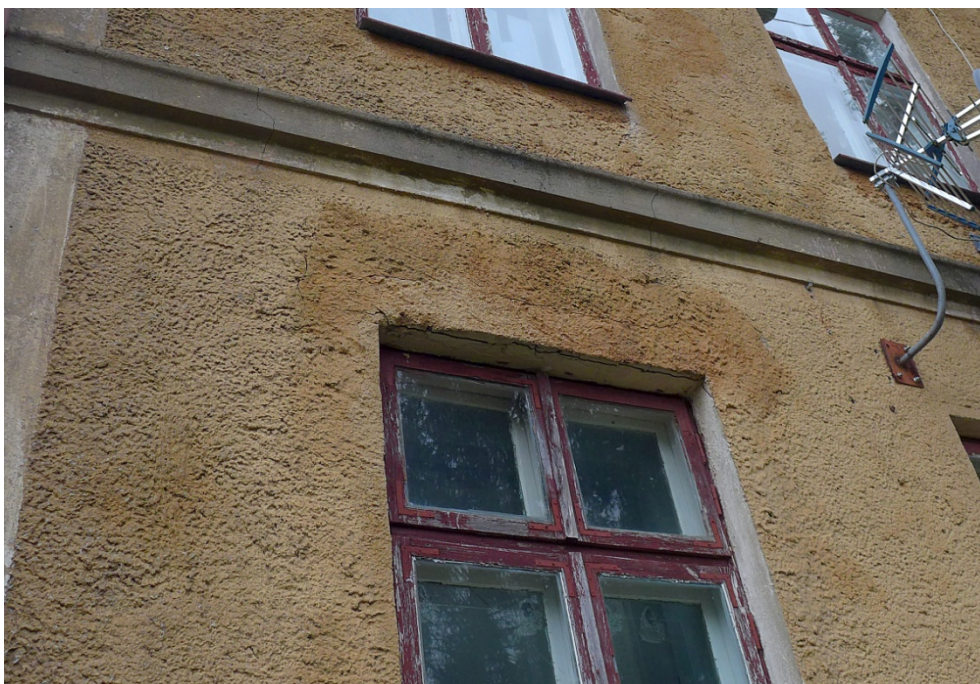
Fot. 10. Dębowiec 4, elewacja południowa, widoczne zawilgocenie muru nad oknem oraz warstwa zielonych nalotów biologicznych na gzymsie.

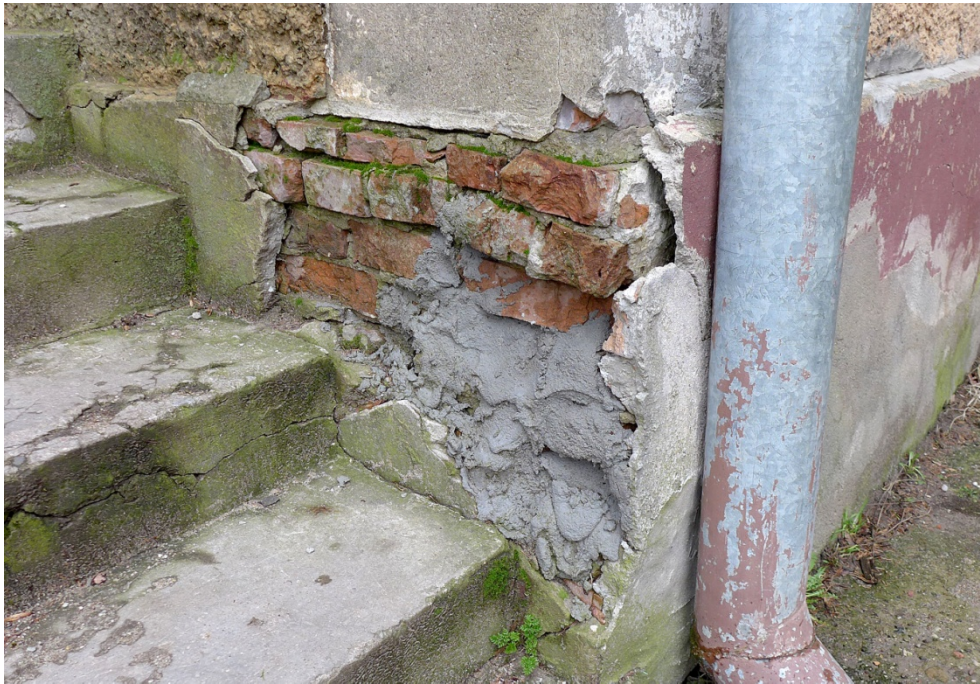
Fot. 11. Dębowiec 4, elewacja południowa, widoczne ubytki betonowej zaprawy cokołu w narożniku, częściowo zasmarowane cementem oraz porażenie biologiczne schodów i muru.

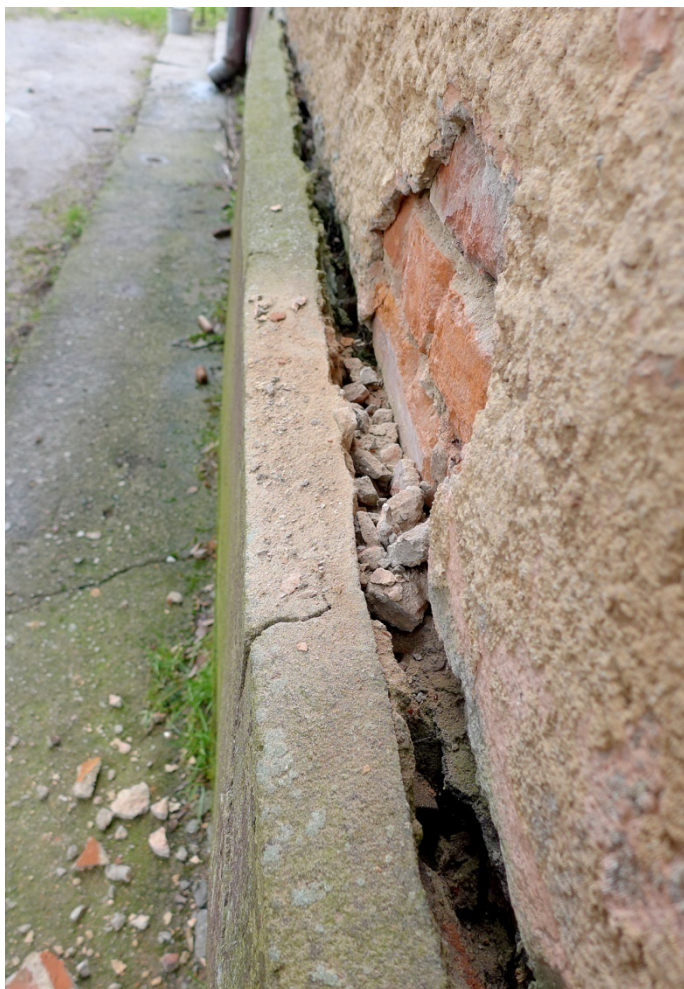
Fot. 13. Dębowiec 4, elewacja południowa, widoczne odspojenie ciężkiego betonowego cokołu. Odspojenie wystąpiło poprzez degradację cegły spowodowaną zbyt mocną zaprawą wierzchnią. Zaprawa betonowa odspaja się wraz z ceglanym licem.

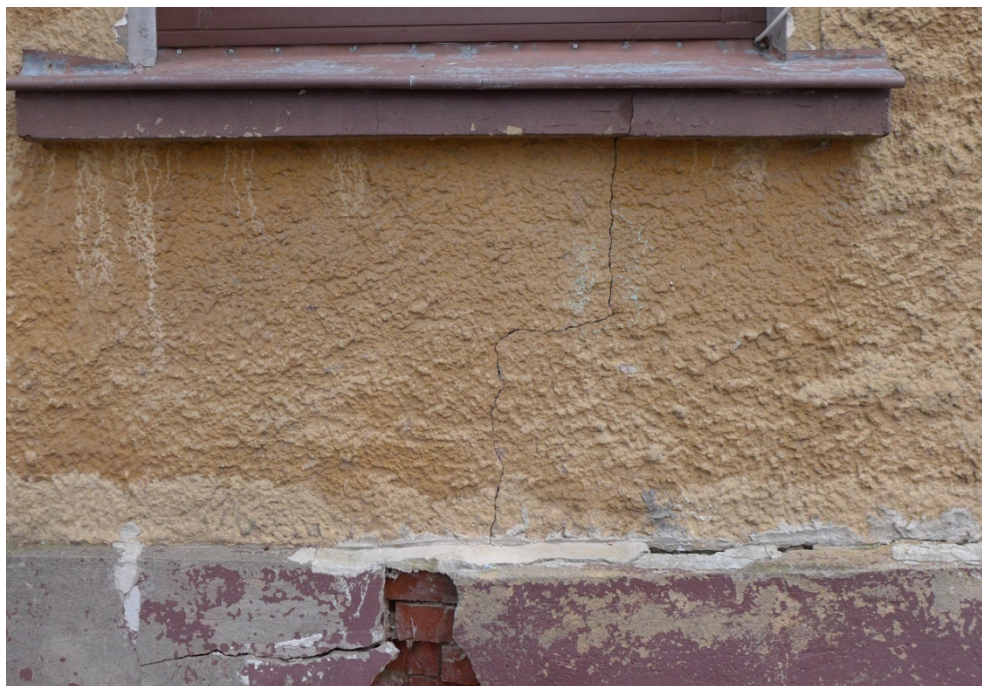
Fot. 14. Dębowiec 4, elewacja zachodnia, widoczne spękanie strukturalne wyprawy betonowej pod oknem parteru.

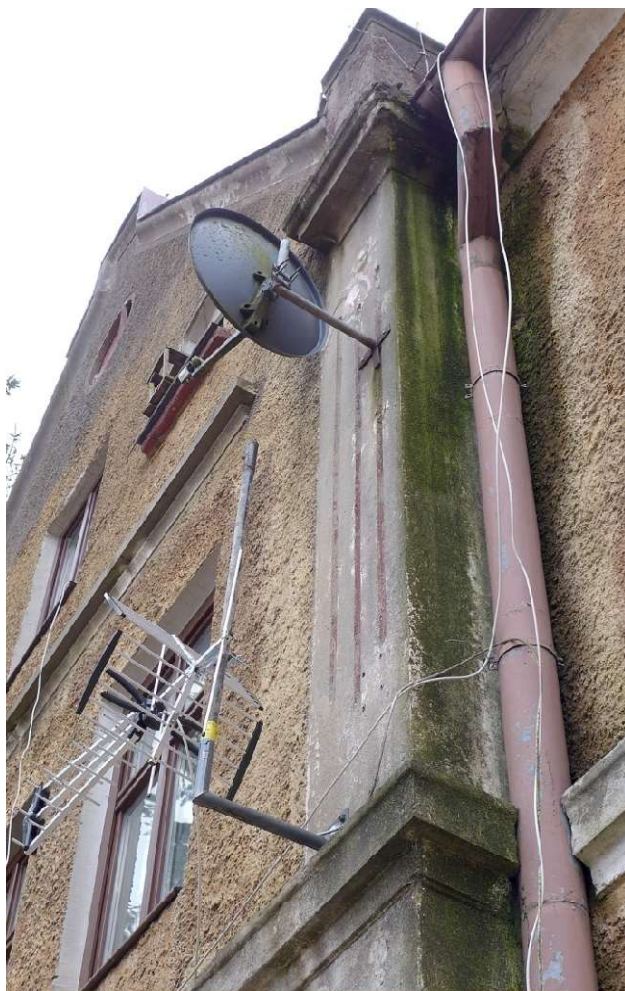
Fot. 15. Dębowiec 4, elewacja zachodnia, widoczne silne zawilgocenie w narożniku ryzalitu, spowodowane złym odprowadzeniem wody opadowej. Dodatkowo narożnik znacznie porażony biologicznie.

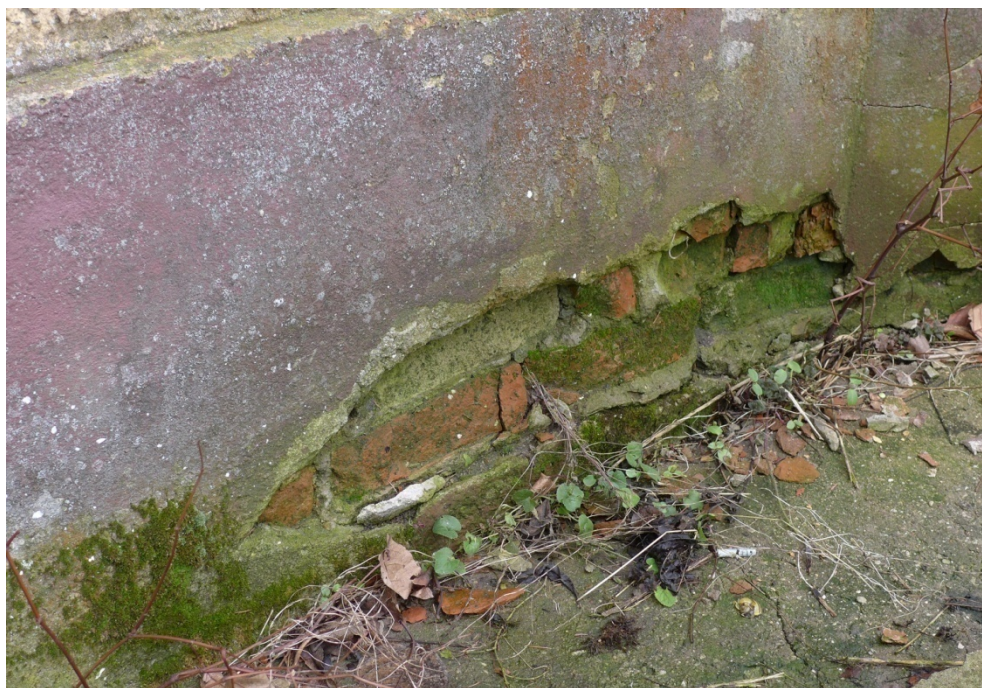
Fot. 16. Dębowiec 4, elewacja zachodnia, zbliżenie na cokół pokazuje silne zawilgocenie muru, cegły pokrywa warstwa mchów i porostów.

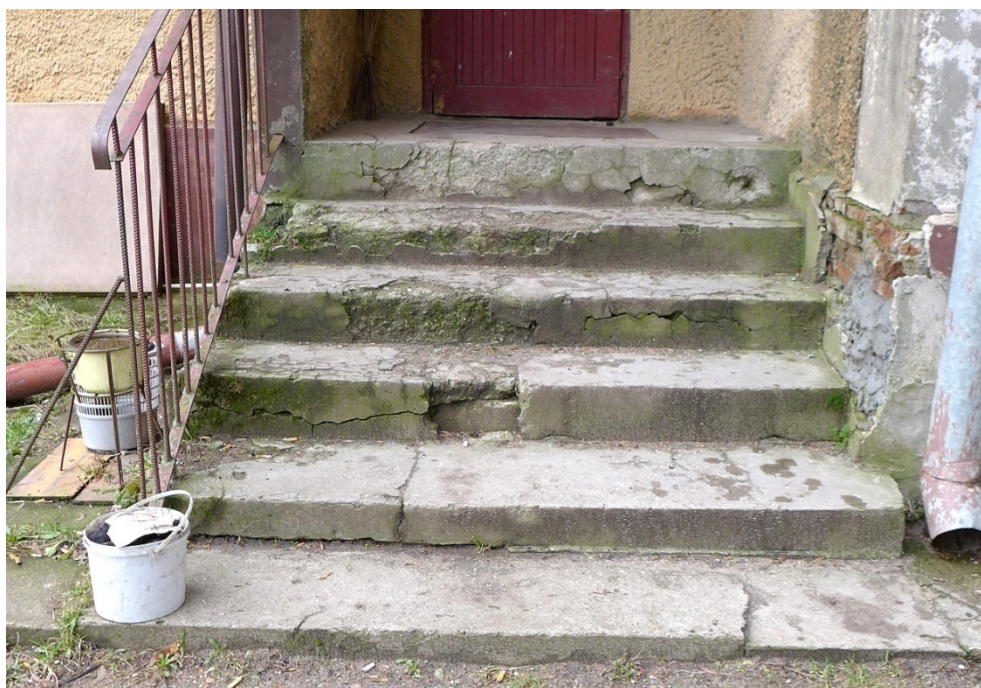
Schody do budynku wykonane z wylewki betonowej są w bardzo złym stanie. Wylewka jest popękana, widoczne ubytki wylewki, zawilgocenie oraz mchy i porosty.

Fot. 18. Dębowiec 4, elewacja południowa, schody dyferencyjne, widoczny bardzo zły stan zachowania. Wylewka zawilgocona, spękana, pokryta wykwitami biologicznymi.

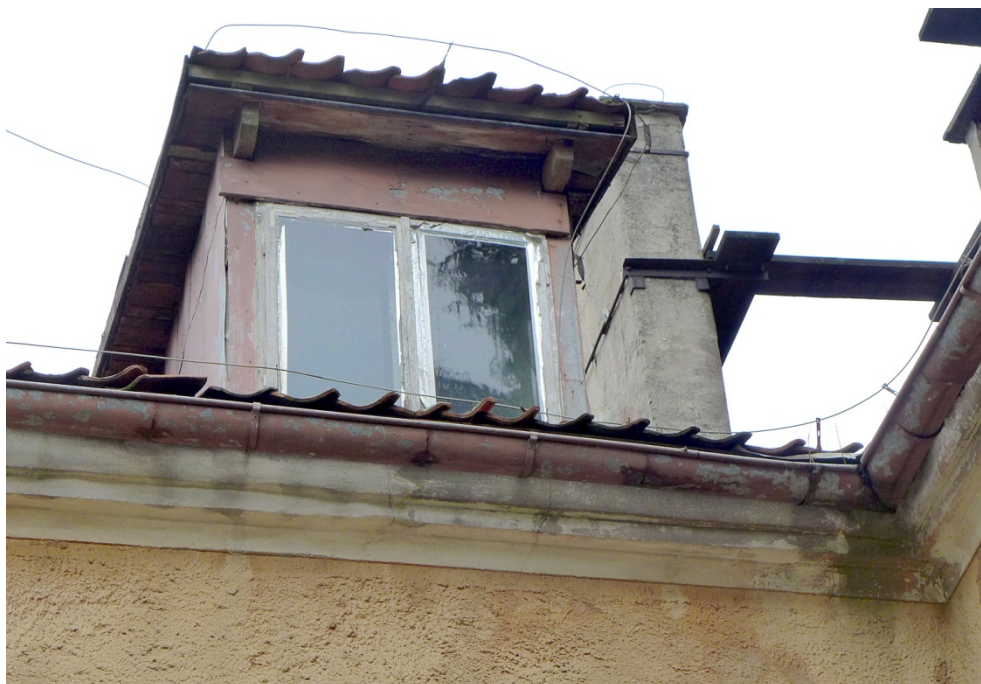
Fot. 19. Dębowiec 4, elewacja południowa, widoczna wtórna lukarna w złym stanie wraz ze stolarką okienną. Orynnowanie w złym stanie powoduje zaciekanie wody opadowej na gzyms.

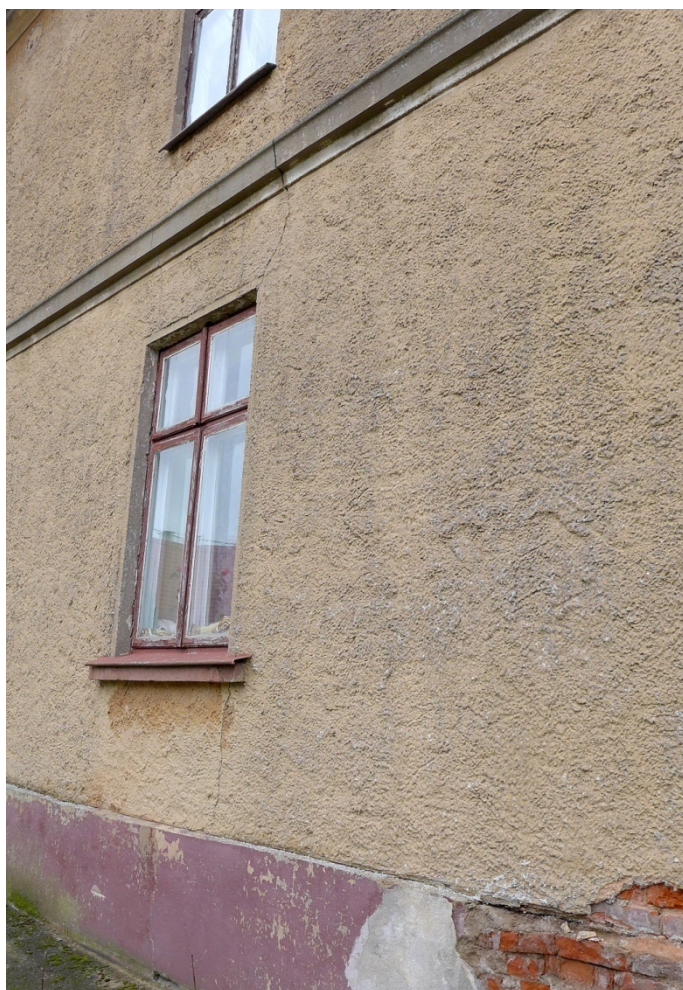
Przez dezintegrację cegieł i zapraw w kilku miejscach na elewacjach, a zwłaszcza na elewacji zachodniej czytelne są dość duże spękania strukturalne nie tylko wyprawy tynkarskiej ale i muru. Jest to najpewniej działanie naprężeń ściskających, może też być przyczyną nierównomiernego osiadania budynku bądź uszkodzenia fundamentu od tej strony budynku.

Fot. 20. Dębowiec 4, elewacja zachodnia, widoczne spękania strukturalne muru biegnące od cokołu do I piętra.

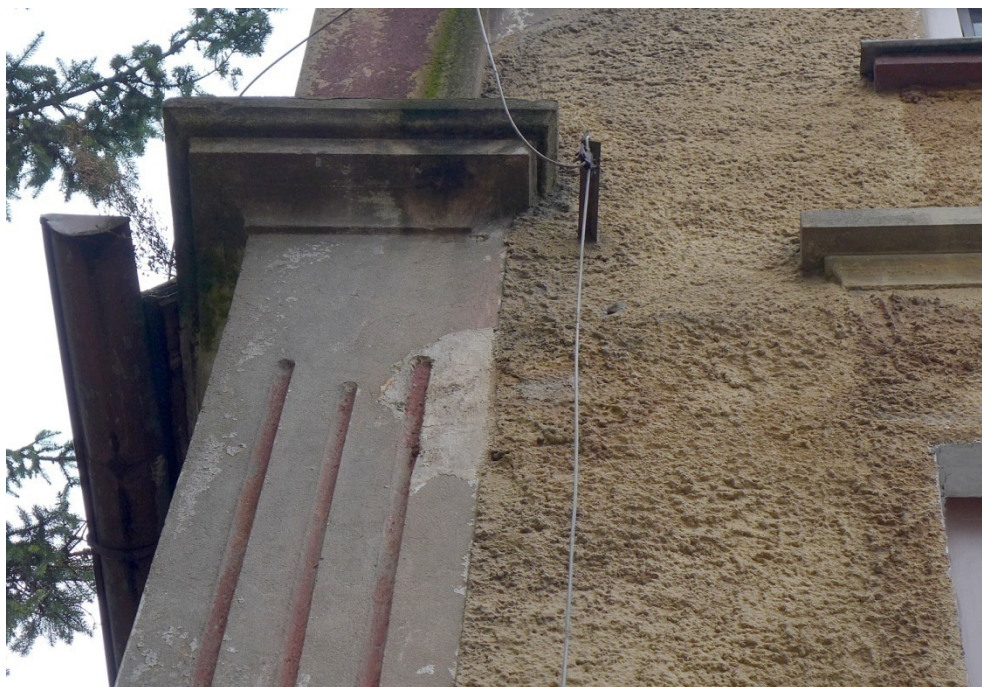
Fot. 21. Dębowiec 4, elewacja wschodnia, zbliżenie pokazuje dużą ilość wykwitów biologicznych ba gzymsie i narożniku oraz uzupełnienie pilastra.

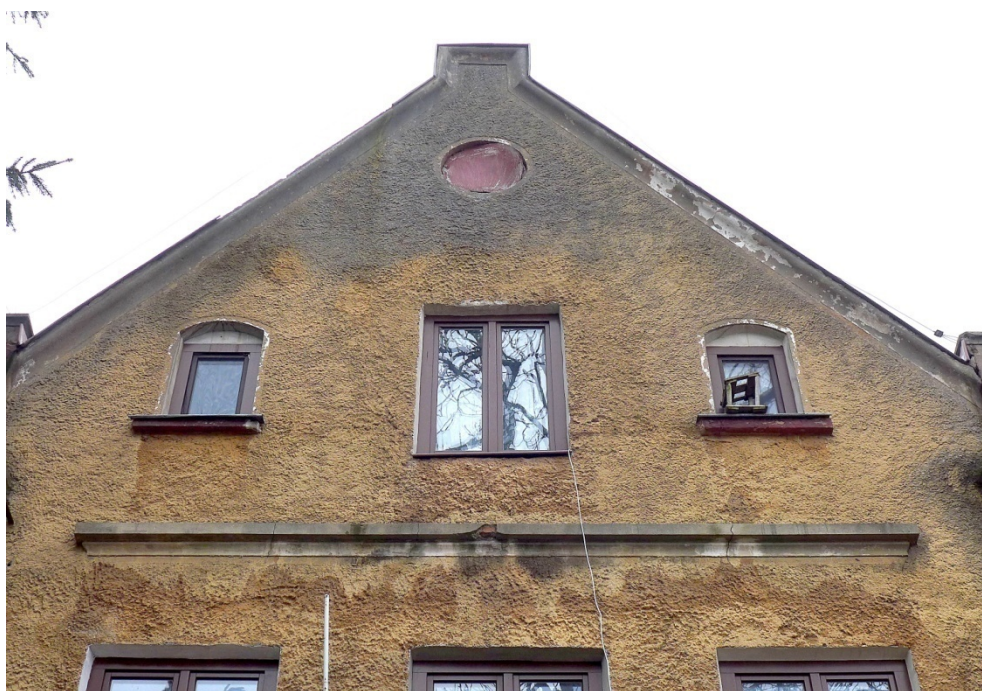
Fot. 22. Dębowiec 4, elewacja wschodnia, widok na szczyt, widoczne całkowicie wypłukane z farb zaprawy gzymsu i tła szczytu, widoczne też wstawione okna z nadprożem prostym w otwory z nadprożem w łuk odcinkowy.
