Dokumentacja geologiczna technicznych
badan podłoża gruntowego do projektu technicznego
hali sportowej przy Szkole Podstawowej w Lelkowie
woj. elbląskie.

nr umowy U/746/GL/94

Olsztyn, dnia 30 października 1994r.

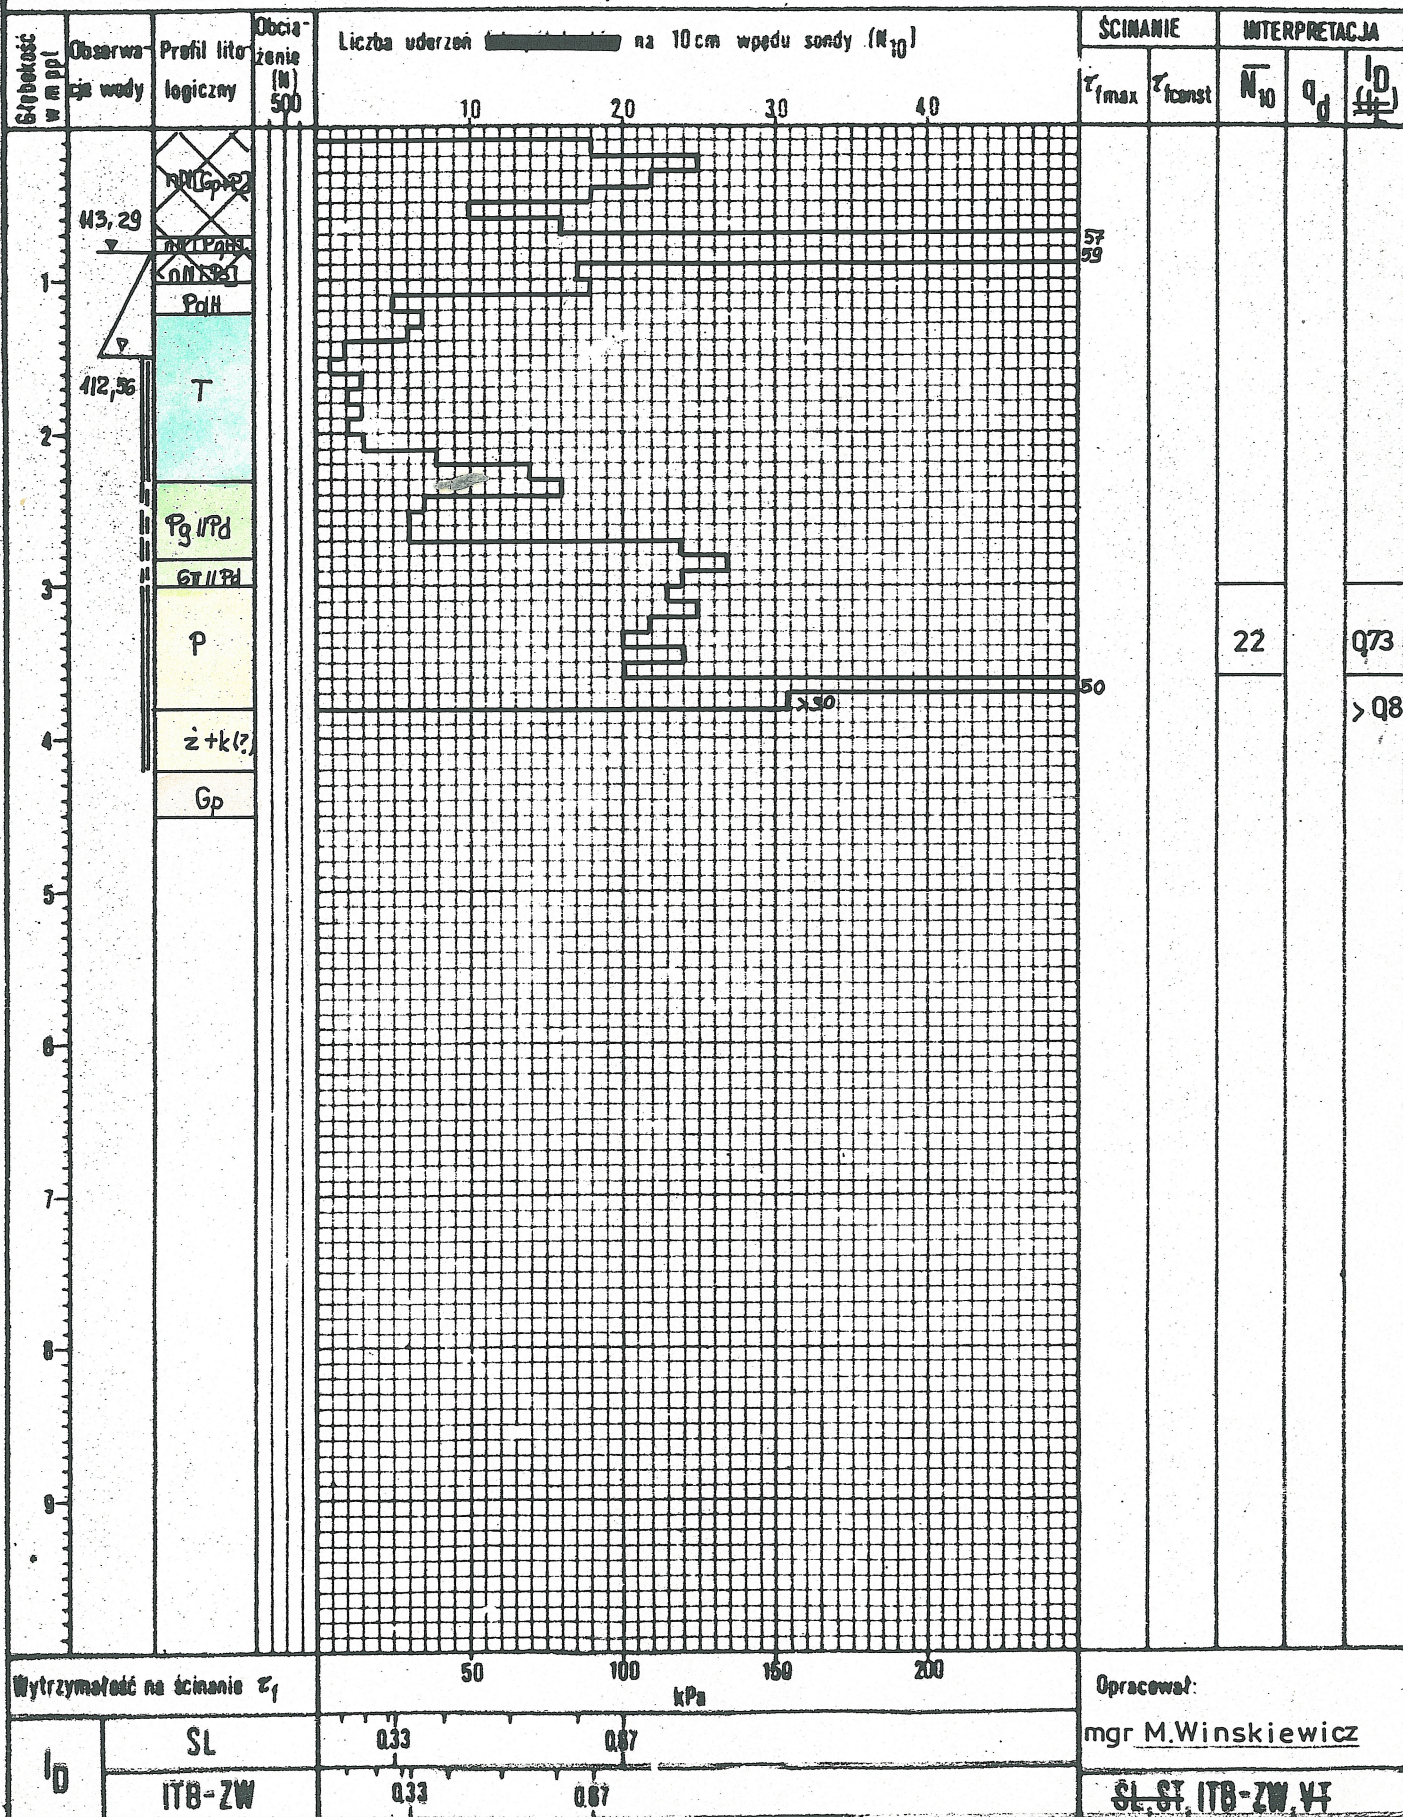
KARTA WYNIKÓW
BADAŃ SONDA

warstwa IIIa - wodnolodowcowe piaski drobne. Zaliczono również tu piaski o nierozpoznanym składzie granulometrycznym ze względu na nierurowany charakter wierceń. Sondowania wskazują, że stropowa część tych piasków osiągnęła zagęszczenie $I_D=0,7$ rosnące głębiej do wielkości I_D powyżej 0,8. Są to grunty nawodnione.

ITB-ZW/ 90 x 64

Przy otw. 7

Rzędna 11406 m n. p.m.
