# DOKUMENTACJA BADAŃ KONSERWATORSKICH

## Elewacji zabytkowego zespołu dworsko – parkowego w Zagajach. gmina Lelkowo

CHOJNIK, listopad 2023 r.

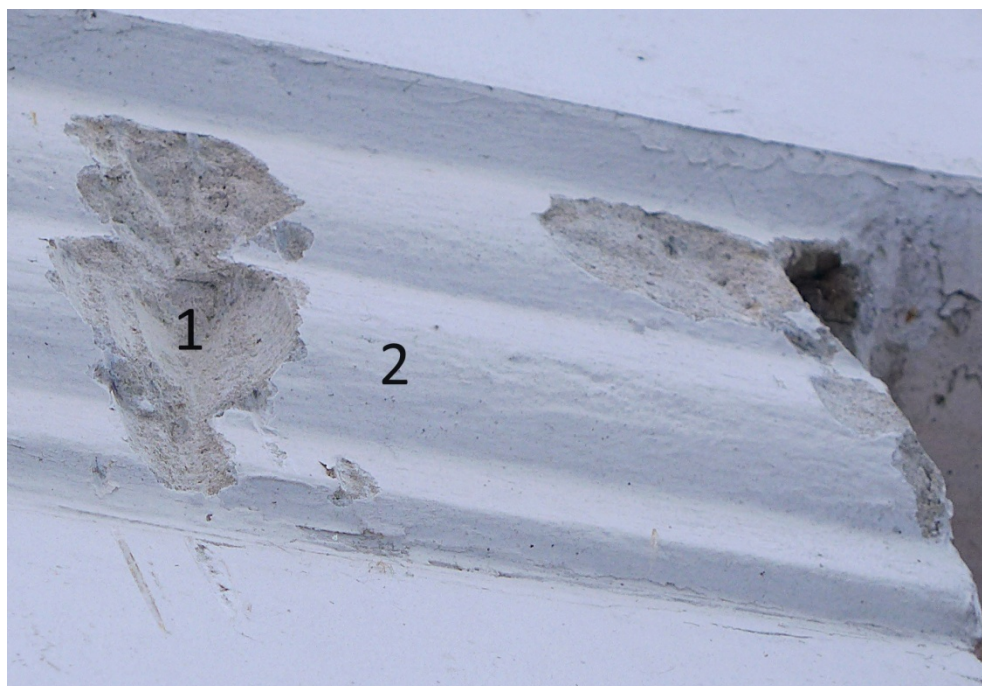
**Odkrywka Z/1**

Odkrywka pokazuje, że profile jak i cały gzyms zostały zrekonstruowane z mocnej zaprawy cementowo – wapiennej (1), pomalowane na biało (2).

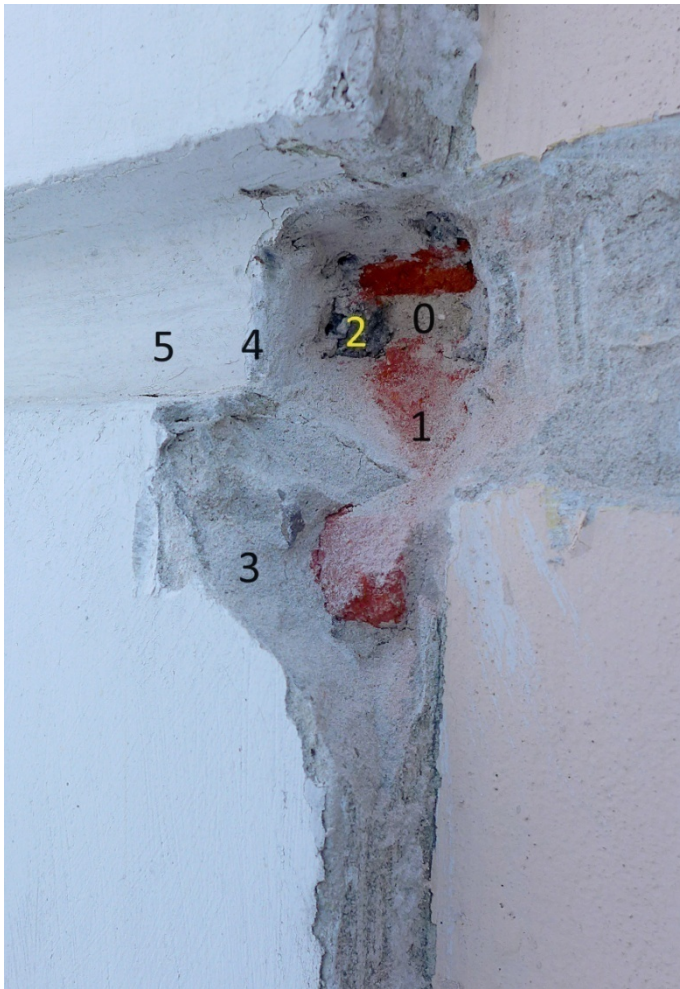
### Odkrywka Z/2

Odkrywka pokazuje mur z cegły ceramicznej czerwonej maszynowej (1) na zaprawie wapienno – piaskowej w kolorze ugowym (0). Na cegle obrzutka silna cementowa (2), gruba warstwa tynku cementowo – wapiennego (3), warstwy malarskie; biel (4), biel (5).

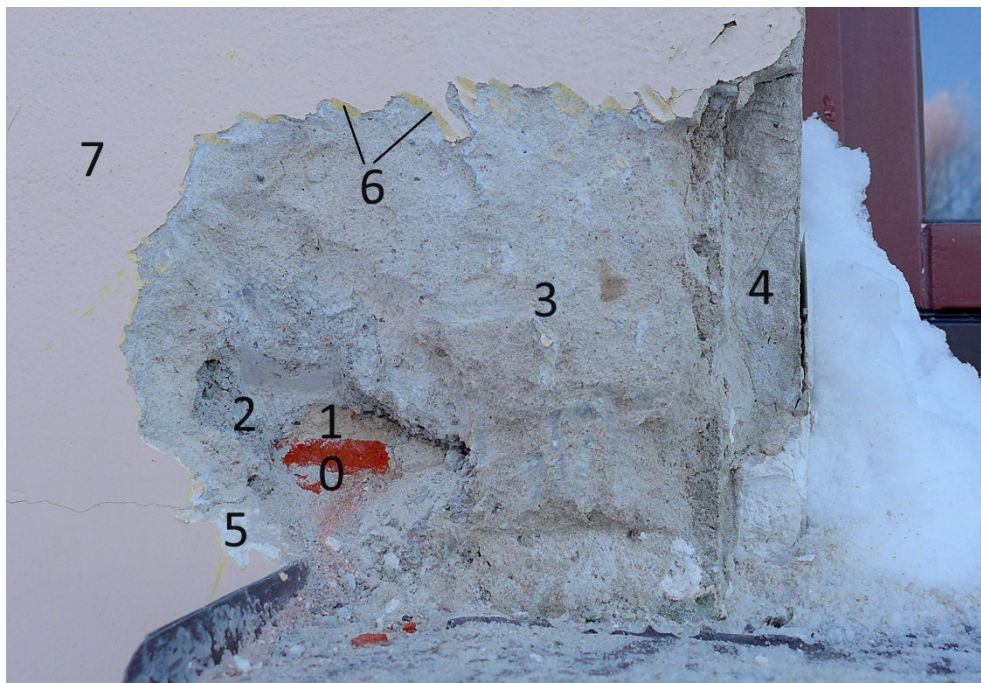
### Odkrywka Z/3

Odkrywka pokazuje fragment muru z cegły ceramicznej czerwonej (0), na zaprawie wapienno – piaskowej (1). Następnie mocny cementowy szpryc (2), gruba warstwa tynku cementowo – wapiennego (3), dokładka tynku w glifie (4), warstwa malarska biała (5), żółta (6), łososiowa (7).  
Numeracja wg Tab. 1.

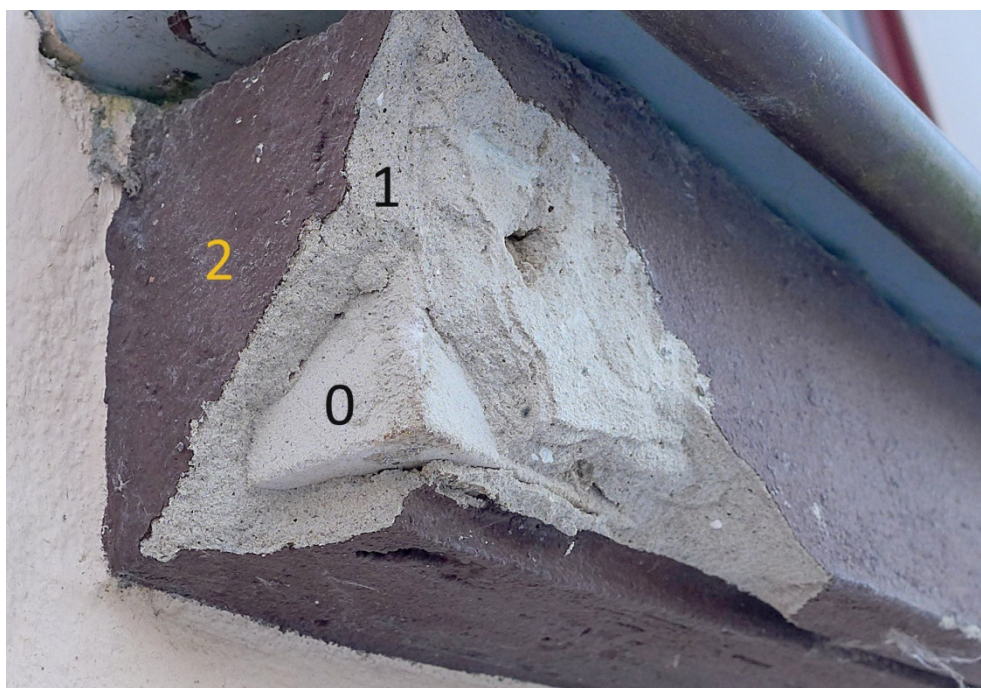
**Odkrywka Z/4**

Odkrywka pokazuje, że parapety wykonano z cegły białej (0), na niej zaprawa cementowo – wapienna (1) i warstwa malarska brązowa (2).

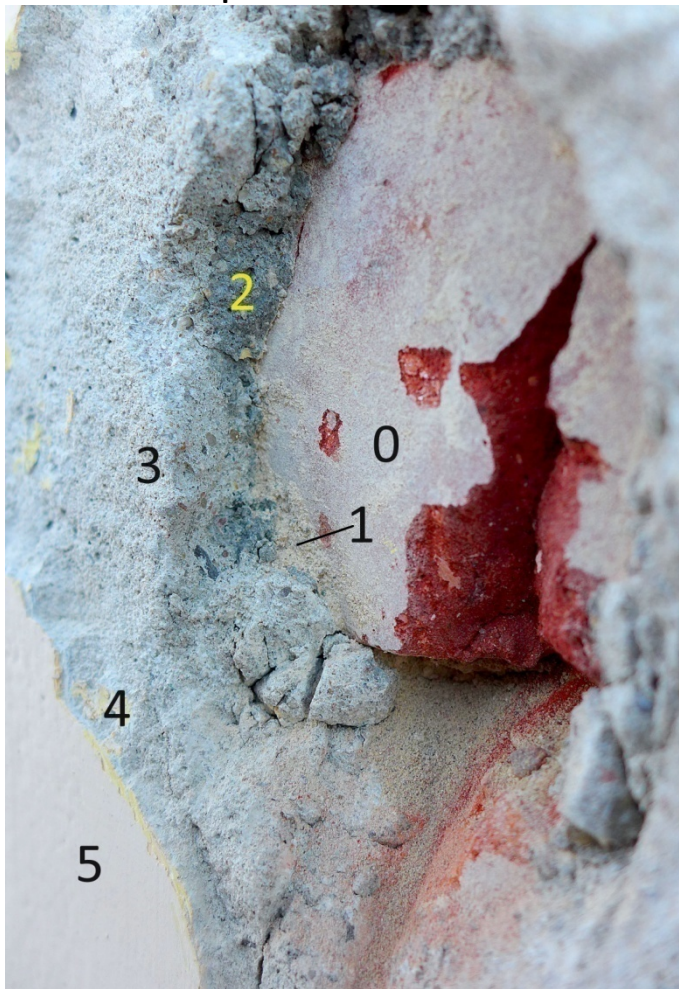
#### Odkrywka Z/5

Odkrywka pokazuje cegłę ceramiczną maszynową (0), na niej fragment pierwotnej zaprawy tynkarskiej wapienno – piaskowej w kolorze ugrowym (1), następnie mocna obrzutka cementowa (2), tynk cementowo – wapienny (3), warstwa malarska żółta (4), warstwa malarska łososiowa (5).

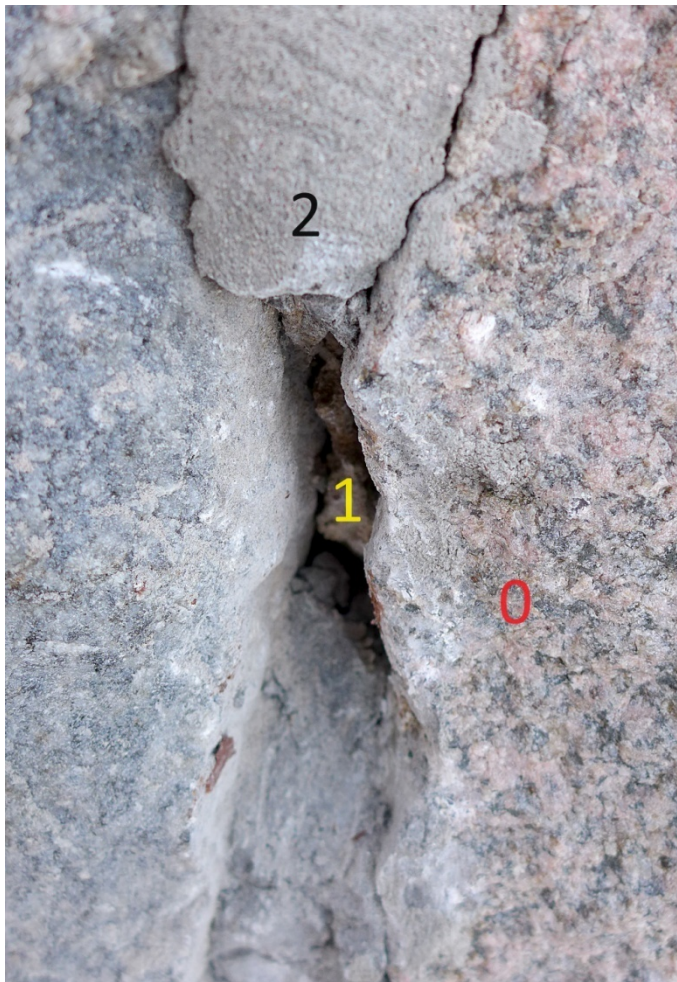
#### Odkrywka Z/6

Odkrywka pokazuje kamień granitowy obrobiony (0), w głębi pierwotny fragment spoiny – zaprawy murarskiej bez lica (1) wapienno – piaskowej w kolorze ugrowym. Zaprawa tożsama z fragmentami zachowanej tynkarskiej. Spoiny wymieniono na mocne cementowe (2).

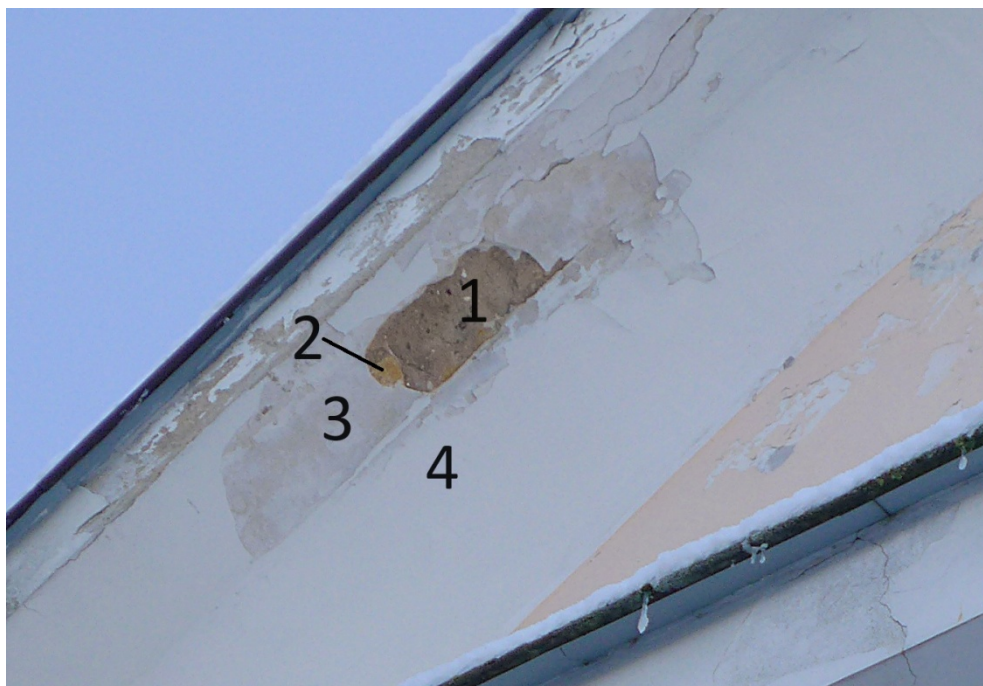
**Odkrywka Z/9**

Odkrywka pokazuje pierwotny tynk wapienno – piaskowy w kolorze ugowym (1), fragment warstwy tynku cienkowarstwowego barwionego w masie na żółto (2), wtórne nawarstwienia: gips (3), warstwa malarska biała (4).

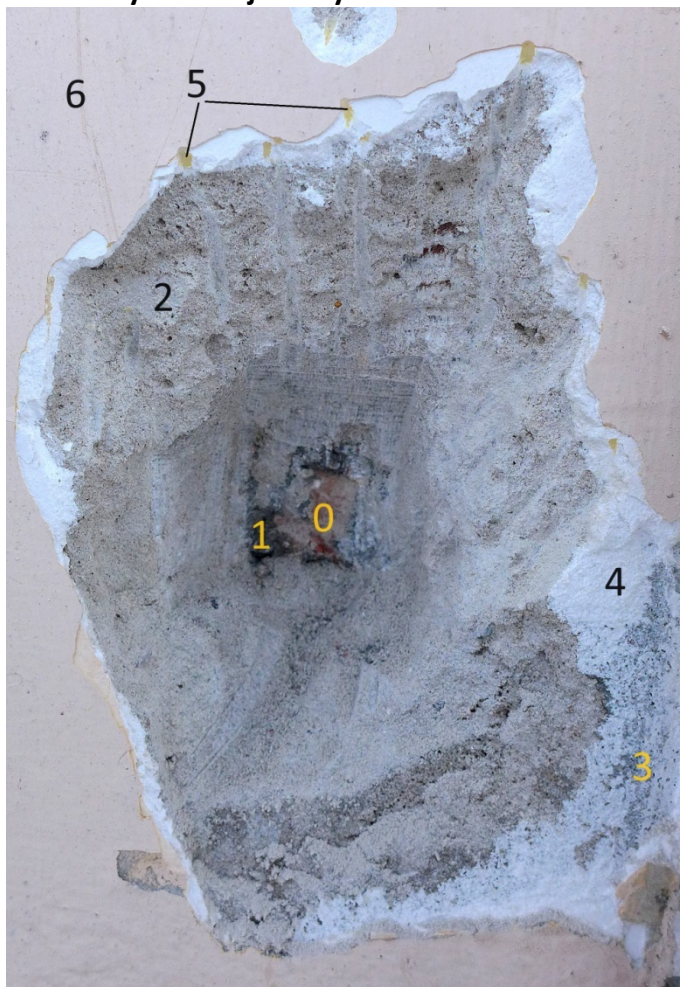
#### Odkrywka Z/10

Odkrywka pokazuje fragment cegły maszynowej z pozostałościami tynków wapienno – piaskowych (0) oraz wtórne warstwy: szlichta cementowa (1), tynk cementowo – wapienny (2), szlichta cementowa (3), szpachla gipsowa (4), warstwa malarska żółta (5), warstwa malarska łososiowa (7).

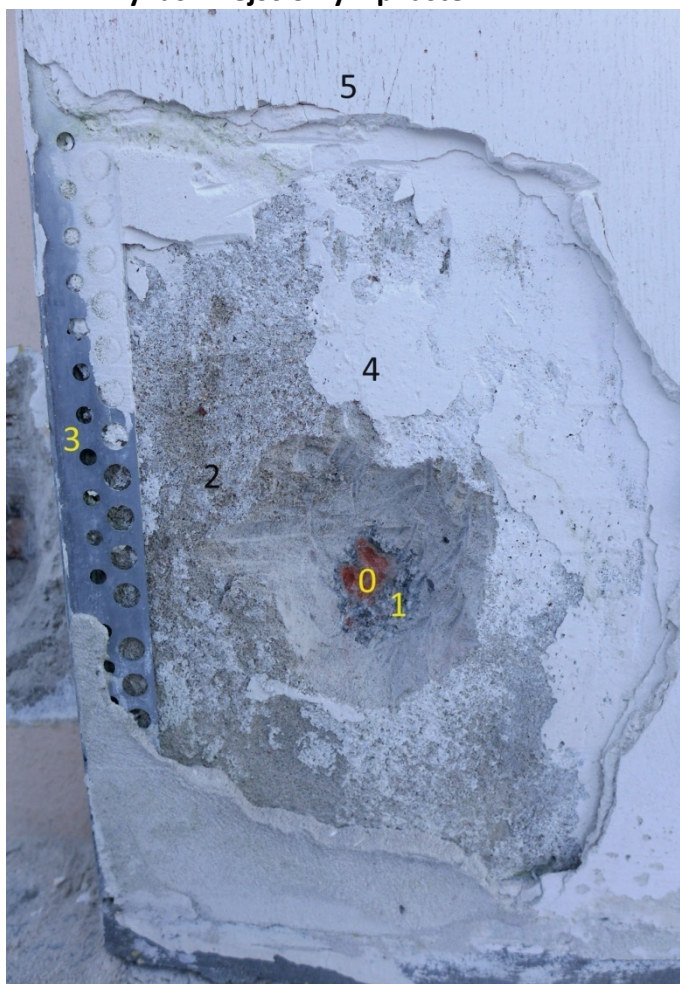
#### Odkrywka Z/11

Odkrywka pokazuje fragment cegły maszynowej z pozostałościami tynków wapienno – piaskowych (0) oraz wtórne warstwy: szlichta cementowa (1), tynk cementowo – wapienny (2), aluminiowy kątownik (3), szpachla gipsowa (4), warstwa malarska biała (5).

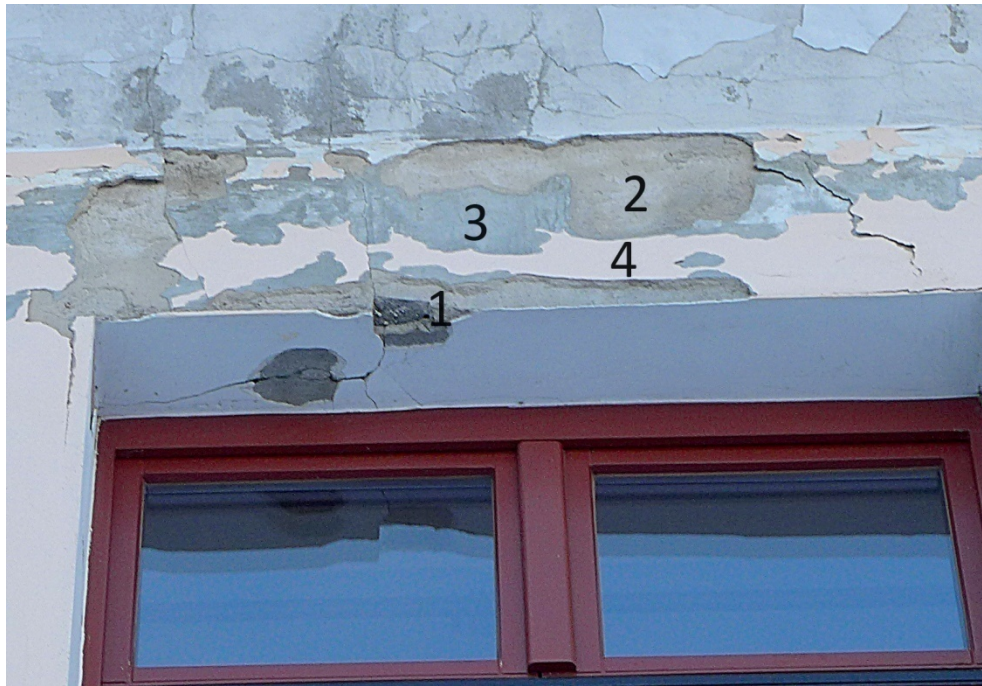
**Odkrywka Z/12**

Odkrywka pokazuje wtórne warstwy: betonowe nadproże (1), tynk cementowo – wapienny (2), szlichta cementowa (3), warstwa malarska łososiowa (4).

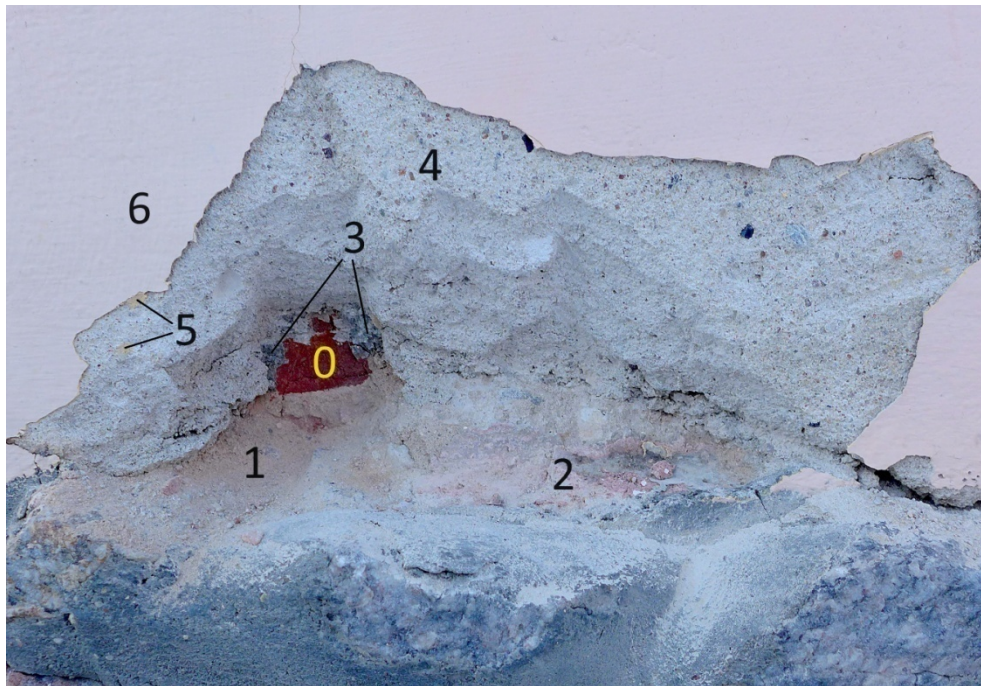
#### Odkrywka Z/7

Odkrywka pokazuje, że nad cokołem zachowały się prawdopodobnie pierwotne nawarstwienia tynkarskie, które nie zostały dokute. Widzimy cegłę maszynową (0), tynk wapienno – piaskowy w kolorze ugowym (1), tynk wykończeniowy barwiony w masie na kolor różowy (2). Wtórne warstwy obrzutka cementowa (3), tynk cementowo – wapienny (4), warstwa malarska żółta (5), łososiowa (6). Numeracja wg Tab. 2.

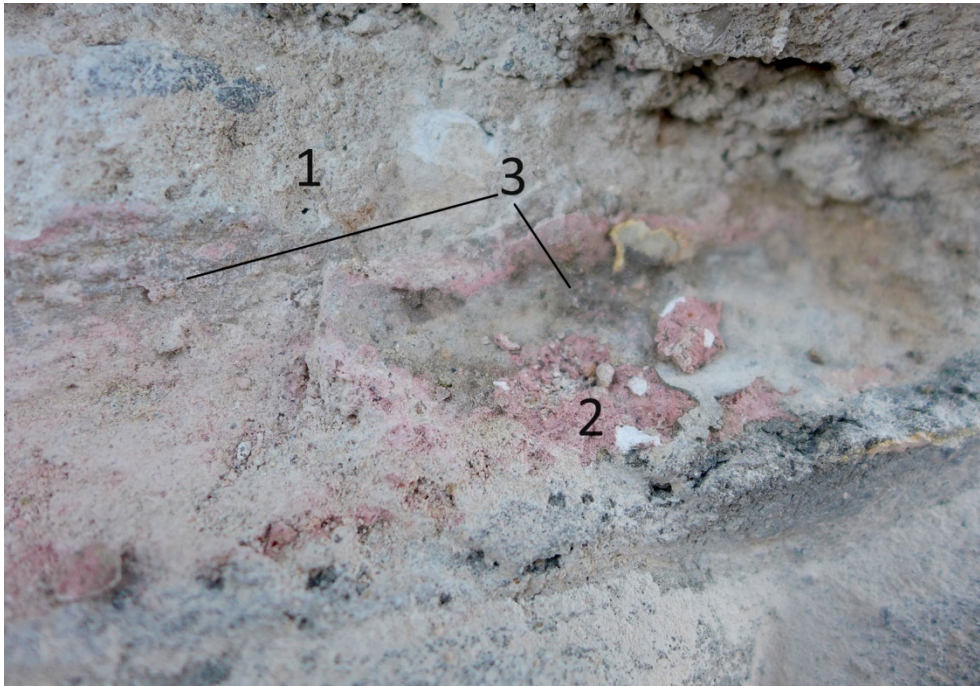
**Odkrywka Z/7**

Zbliżenie pokazuje dokładniej pierwotne warstwy: tynk wapienno – piaskowy w kolorze ugowym (1), tynk barwiony w masie na kolor różowy (2) – prawdopodobnie fakturalny i ciemna patyna (3).

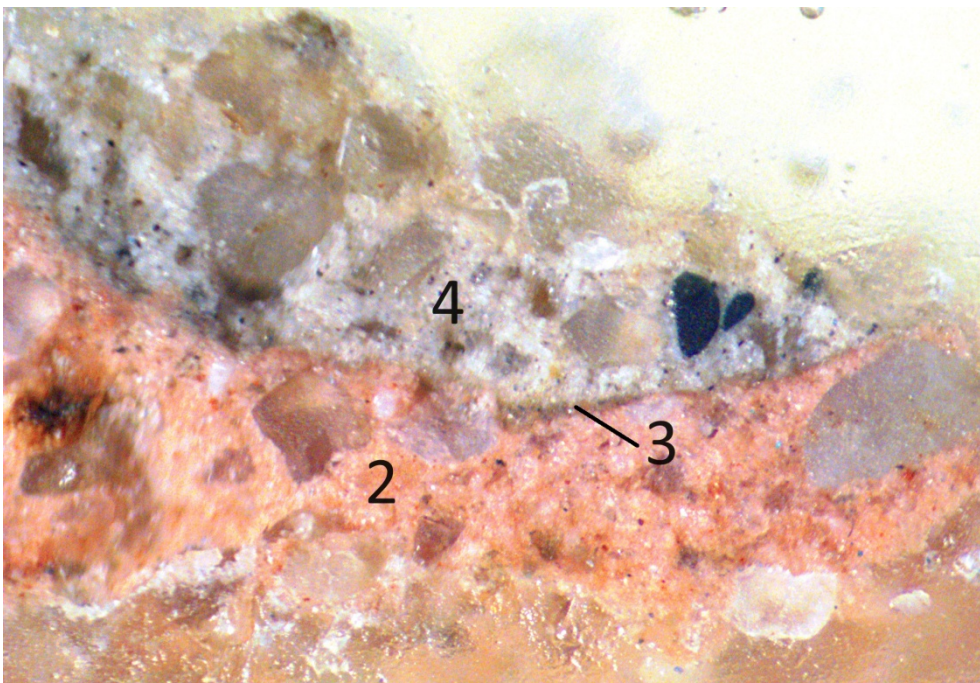
**Próbka P/1**

Próbka pokazuje warstwę tynku cienkowarstwowego barwionego w masie na kolor różowy (2). Czytelne drobiny czerwonego pigmentu i przeważający udział przezroczystego kruszywa. Na tynku czytelna ciemna patyna (3), a na niej tynk cementowo wapienny (4).

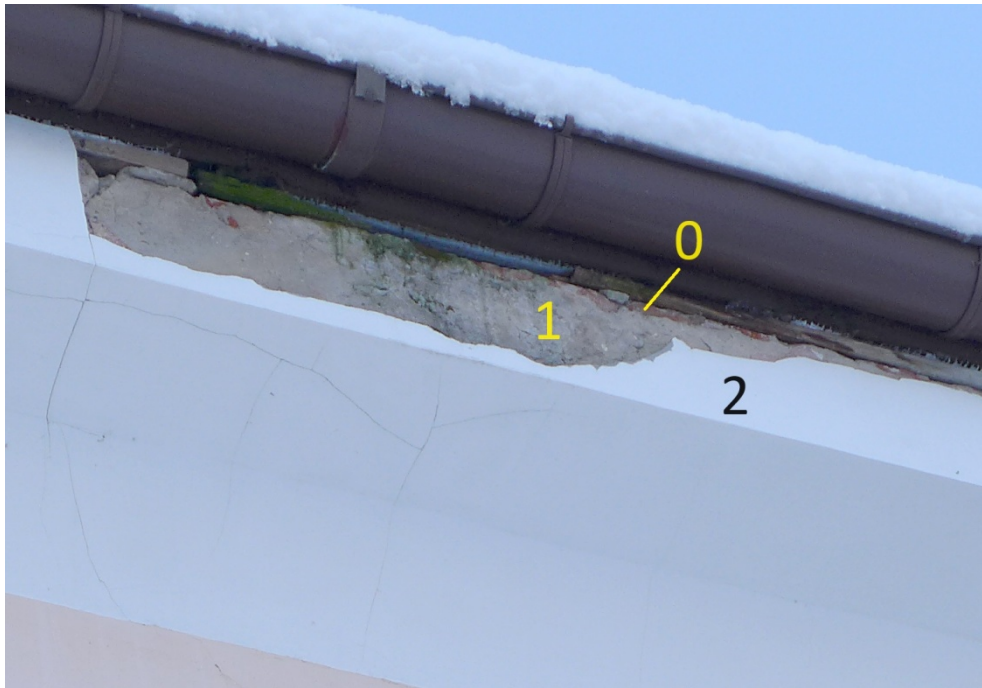
**Odkrywka Z/8**

Odkrywka pokazuje cegłę ceramiczną czerwoną (0), na niej wtórna zaprawa cementowo – wapienna (1) oraz warstwa malarska biała (2).

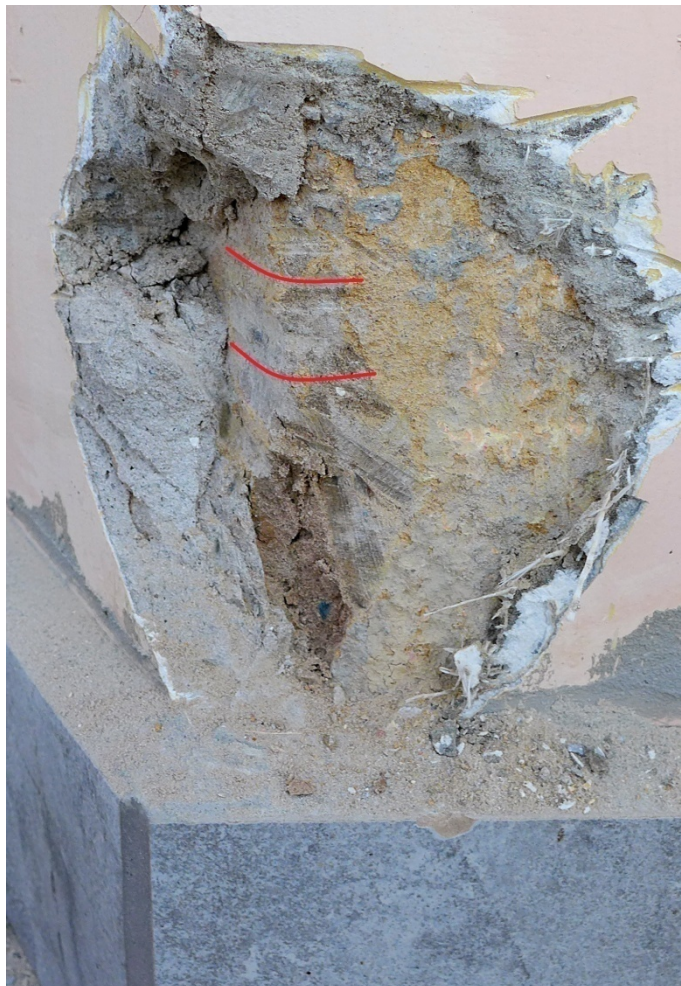
#### **Odkrywka Z/13**

Odkrywka pokazuje, że pierwotny narożnik wykusza nie był ostry tylko łagodnie wyoblony, znajduje się pod 5cm warstwą tynku cementowo – wapiennego.

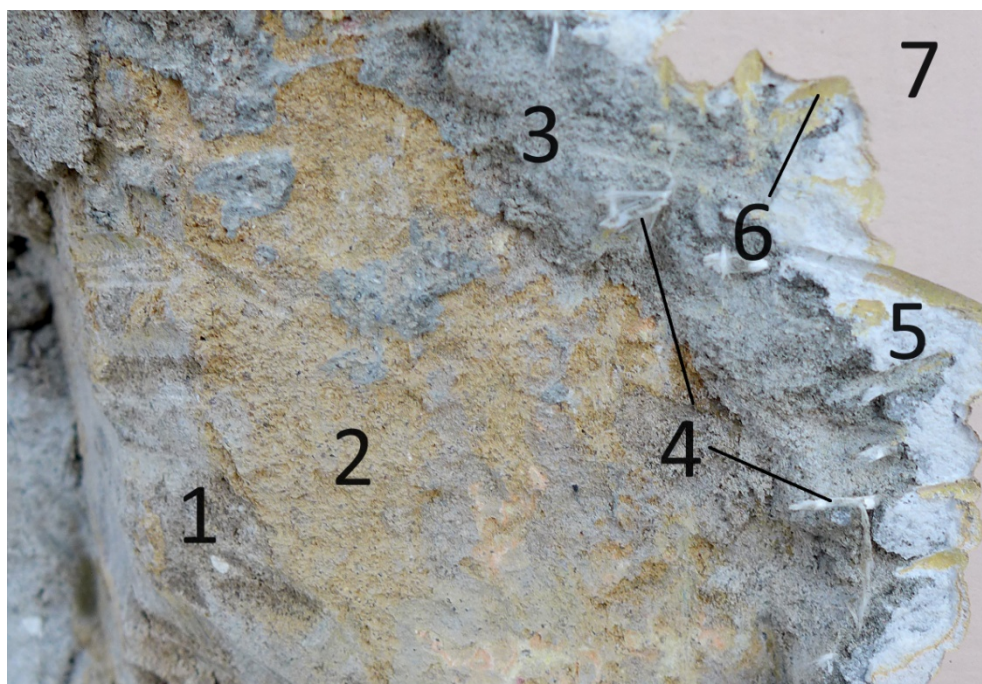
#### **Odkrywka Z/13**

Odkrywka pokazuje bardzo mokry tynk wapienno – piaskowy (1), na nim warstwa wykończeniowa cienkowarstwowa barwiona w masie na kolor miodowy (2). Wtórne nawarstwienia: tynk cementowy (3), siatka (4), szpachla gipsowa (5), warstwa malarska żółta (6), warstwa malarska łososiowa (7).

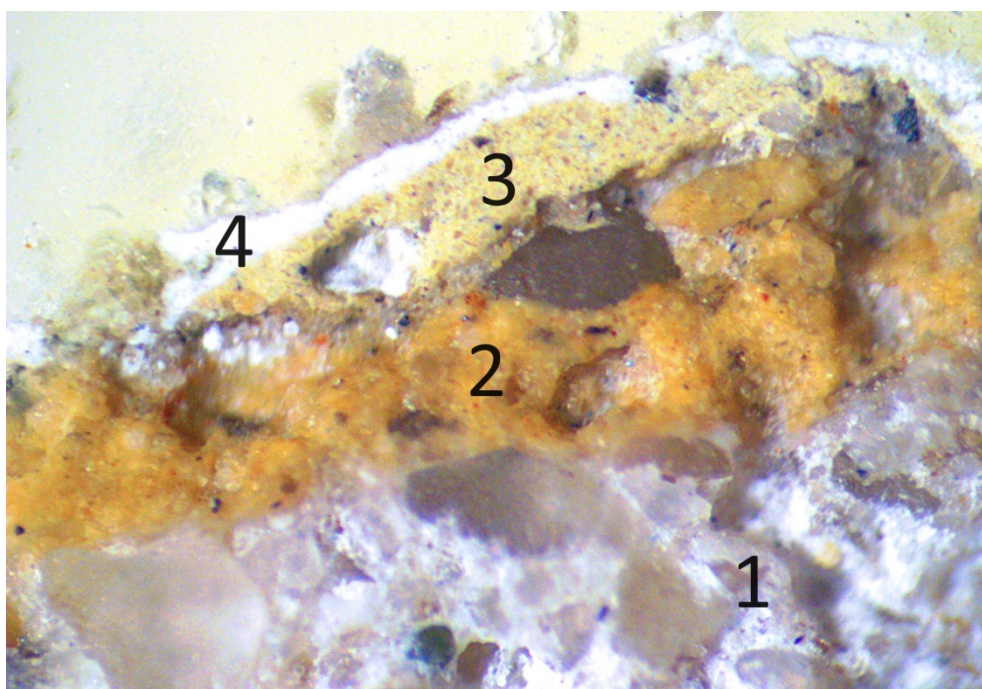
**Próbka P/2**

Próbka pokazuje fragment tynku wapienno – piaskowego (1), tynk wykończeniowy cienkowarstwowy w kolorze miodowym (2), wtórne nawarstwienia: warstwa malarska żółta (3), biała (4).

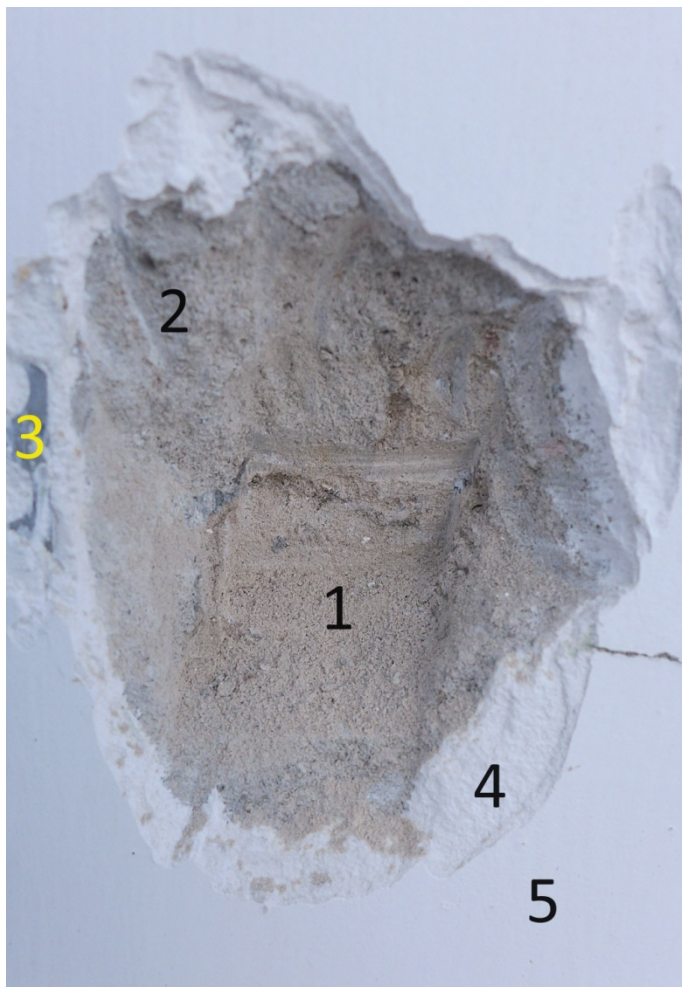
#### Odkrywka Z/14

Odkrywka pokazuje pierwotny tynk wapienno – piaskowy w kolorze ugrowym (1) – zdeintegrowany, osypujący się bez lica, na nim tynk cementowo – wapienny (2), następnie aluminiowy narożnik (3), szpachla gipsowa (4), warstwa malarska biała (5).

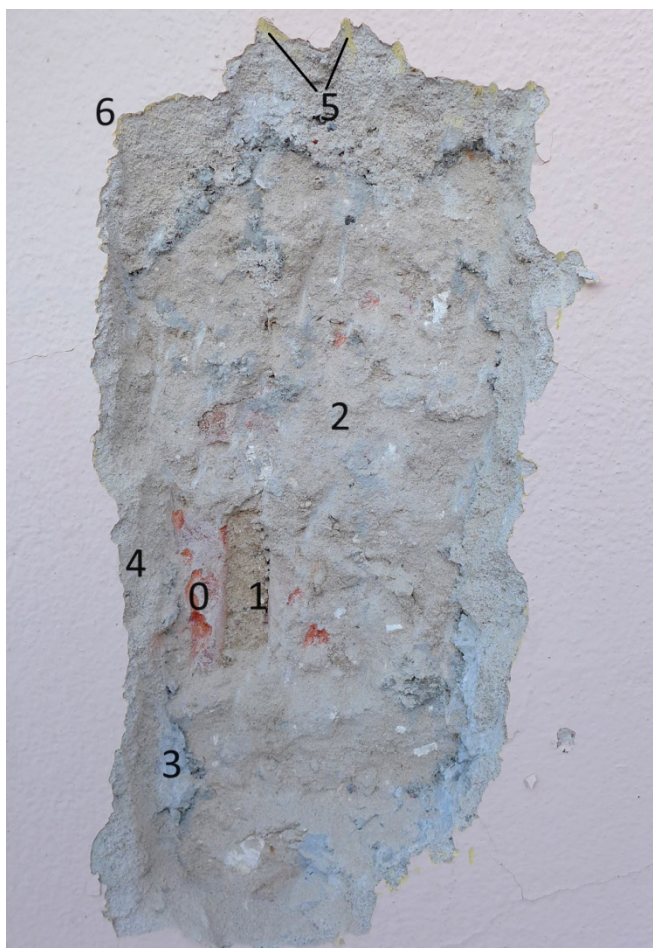
#### Odkrywka Z/15

Odkrywka pokazuje cegłę maszynową (0), zaprawę murarską wapienno – piaskową (1), fragmenty skutego tynku pierwotnego w kolorze ugrowym (2) – tynk bez lica. Wtórne nawarstwienia: szlichta cementowa (3), tynk cementowo – wapienny (4), warstwa malarska żółta (5), łososiowa (6).

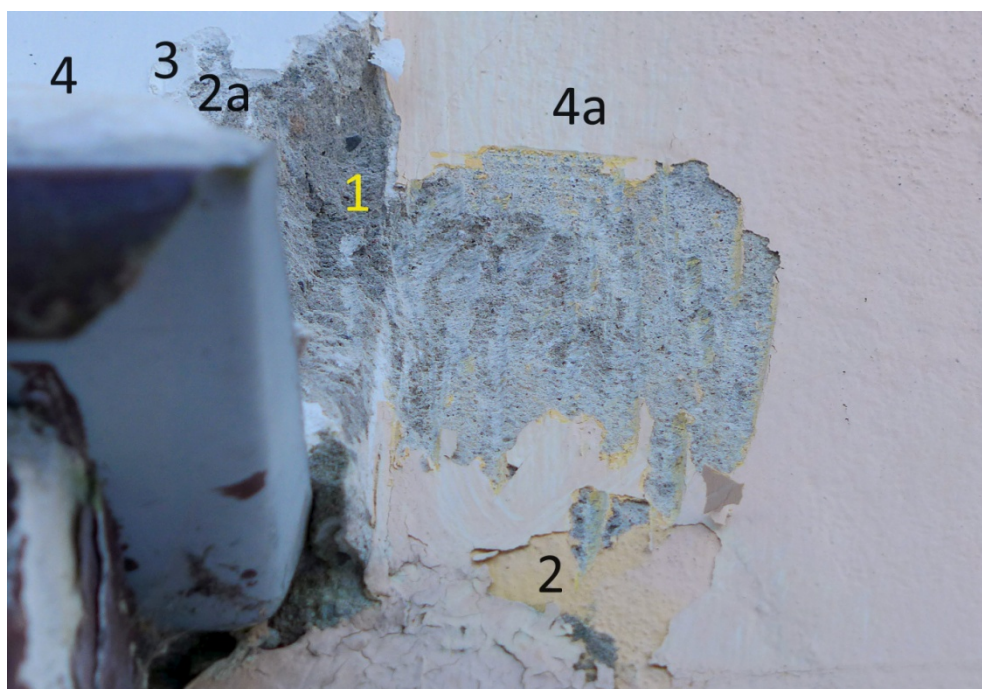
#### **Odkrywka Z/16**

Odkrywka pokazuje, że zarówno tło elewacji jak i opaska wykonane są z mocnej zaprawy cementowo – wapiennej (1). Następnie tło pomalowano na kolor żółty (2), a opaskę na biało (2a). W kolejnej fazie na opaskę nałożono szpachlę gipsową (3), a całość przemalowano: tło na kolor łososiowy (4a), a opaskę na biało (4).

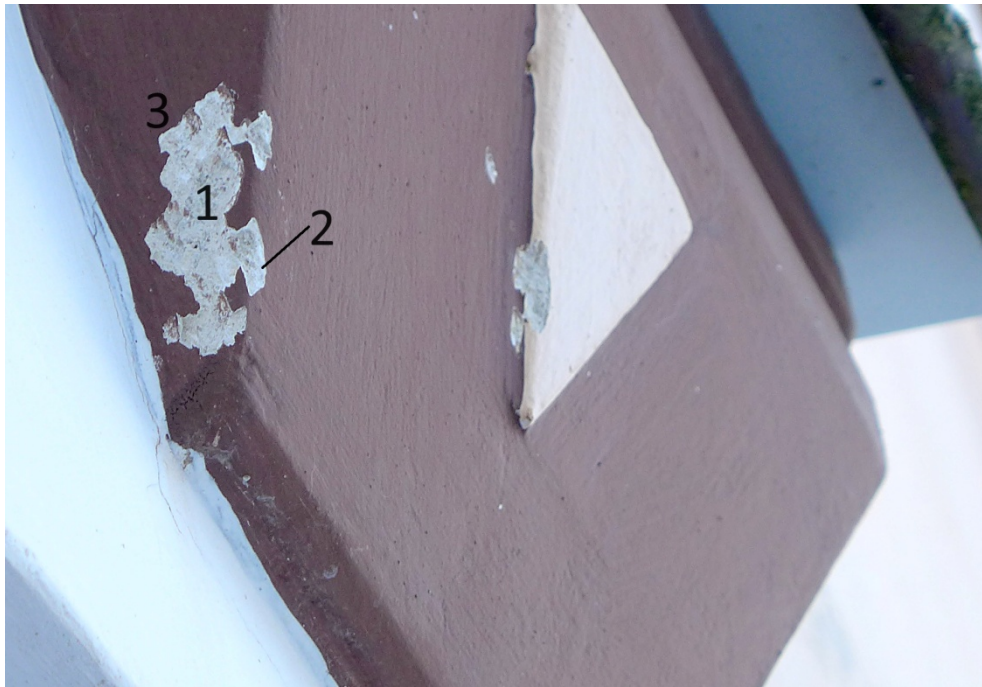
**Odkrywka Z/17**

Odkrywka pokazuje, że zwornik opaski także jest wtórny, wykonany z silnej zaprawy cementowo – wapiennej (1). Czytelna warstwa malarska biała (2) oraz przemalowanie na kolor brązowy (3).

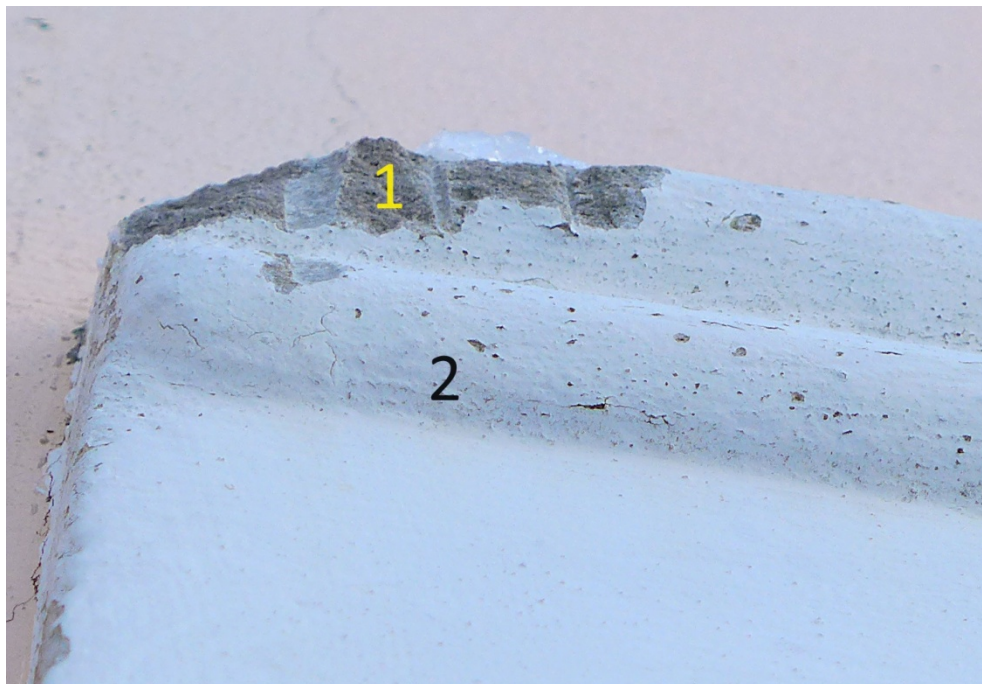
**Odkrywka Z/18**

Odkrywka pokazuje, że profile opaski zostały wyciągnięte z mocnej zaprawy cementowej (1) i pomalowane na kolor biały (2).

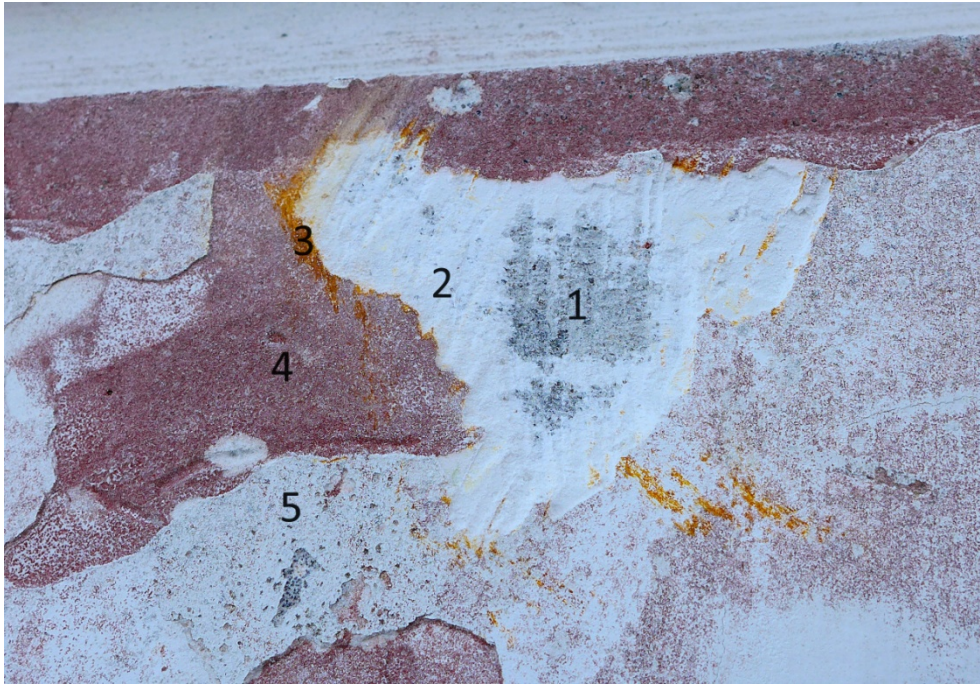
#### Odkrywka Z/19

Odkrywka pokazuje, że zaprawa boni jest wtórna – mocna cementowa (1), na nich warstwa szpachli gipsowej (2), warstwa malarska ruda (3), czerwona (4), biała (5).

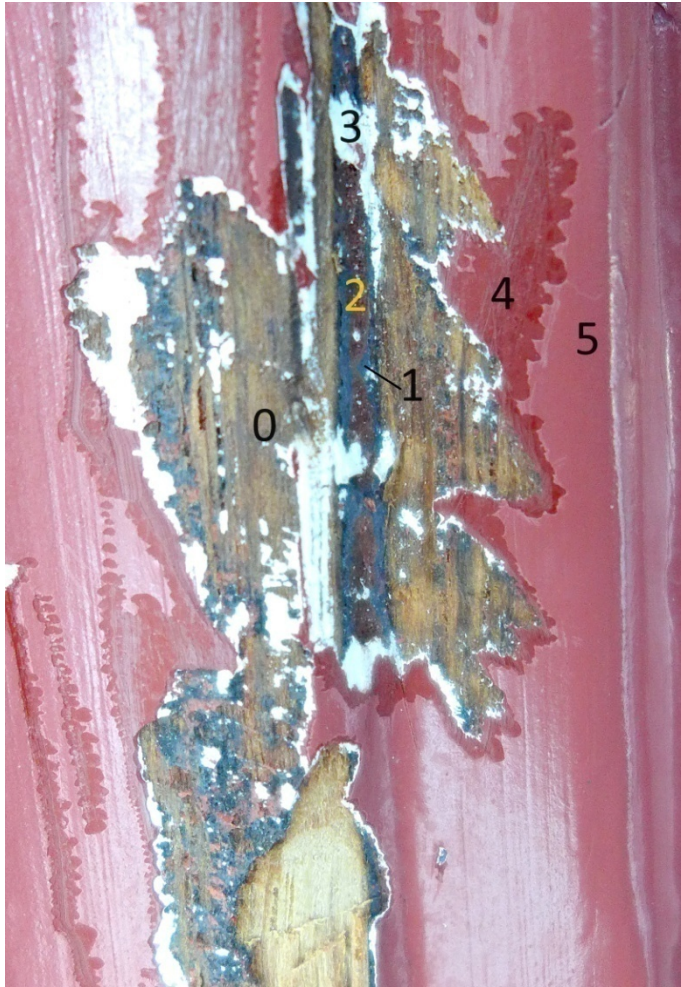
#### Odkrywka D/1

Odkrywka pokazuje fragment drewna dębowego (0), na nim śladowo zachowana warstwa malarska w kolorze ciemno granatowym (1). Przemalowania bordowy ciemny (2), biały (3), czerwony ciemny (4), czerwony (5). Numeracja wg Tab. 4.

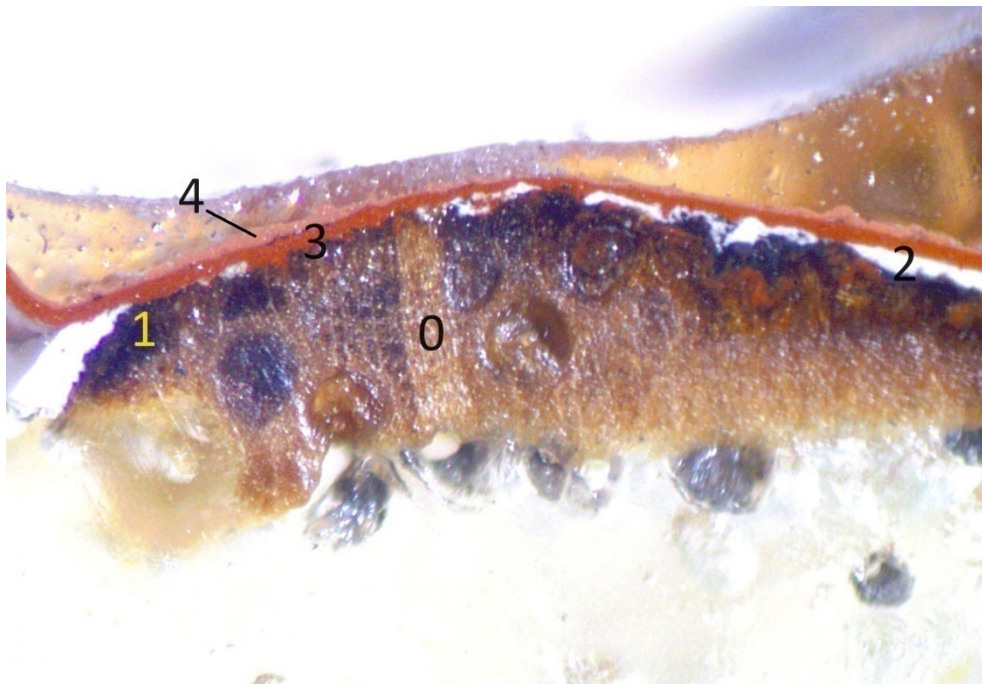
#### Próbka P/3

Na próbce czytelne drewno dębowe (0), śladowo zachowana warstwa malarska w kolorze ciemno granatowym (1). Przemalowania: biały (2), czerwony ciemny (3), czerwony (4).

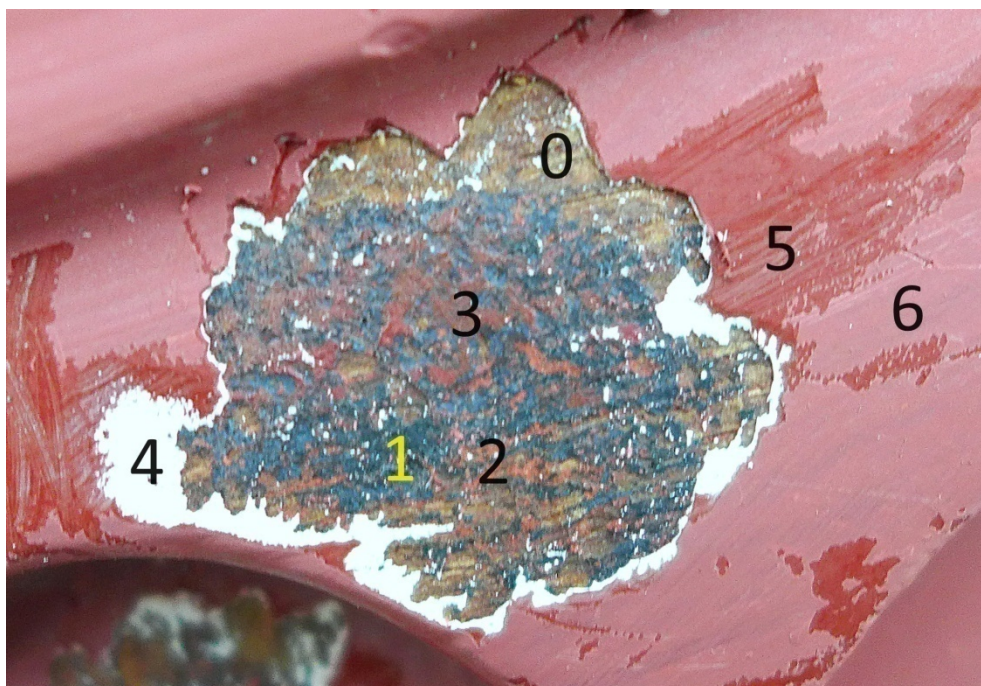
**Odkrywka D/2**

Odkrywka pokazuje fragment drewna dębowego (0), na nim czytelna pierwotna warstwa malarska w kolorze ciemno granatowym (1). Przemalowania pomarańczowy (2), bordowy ciemny (3), biały (4), czerwony ciemny (5), czerwony (6). Drzwi są oczyszczone.

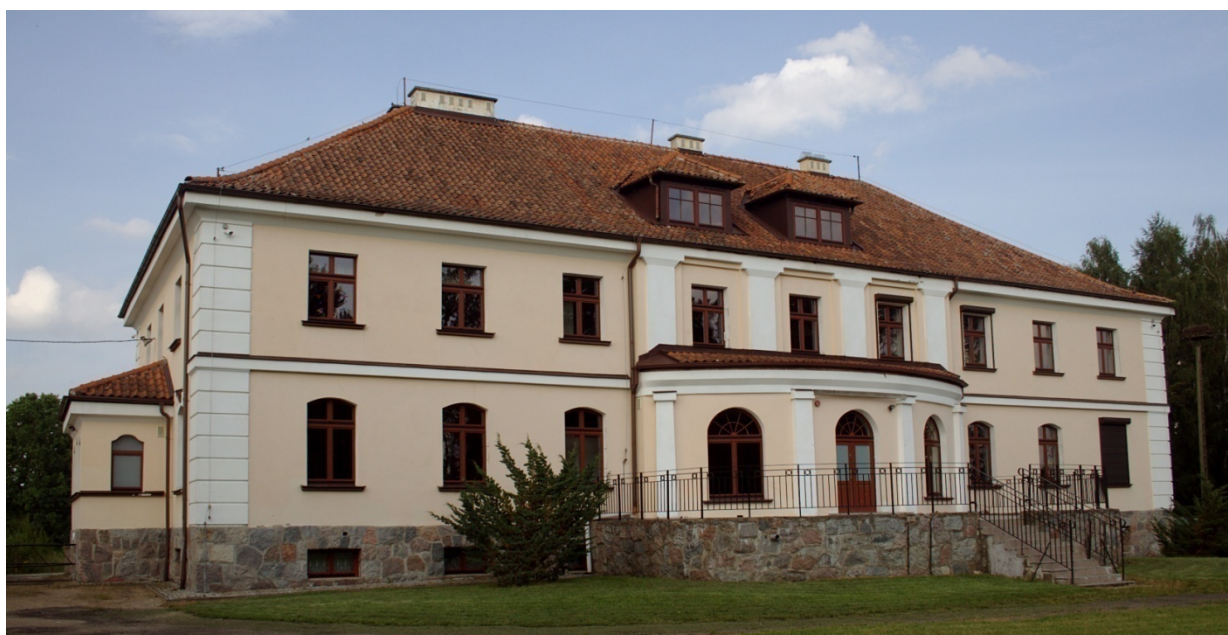
Stan obecny dla porównania. Widoczne wszystkie przekształcenia: brak opasek okiennych wokół okien strefy parteru, brak przechodzącego gzymsu pod oknami I piętra, brak

boniowania w tle owalnego ryzalitu, zmieniona forma pilastrów i kapiteli, brak balustrady na wykuszu, brak wyciągniętej ścianki kolankowej w dachu wykusza z mansardą i okrągłym okienkiem, brak lukarn, stolarka okienna z podziałem w skrzydłach podślemienia na trzy kwatery poziomymi szprosami.

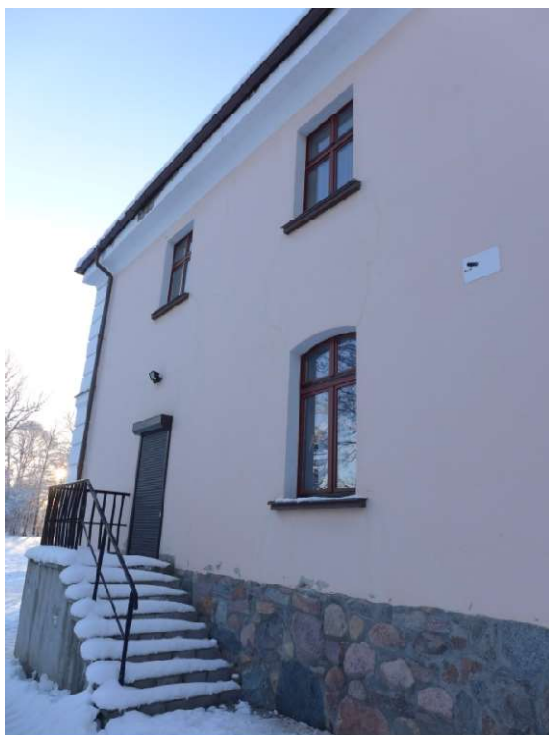
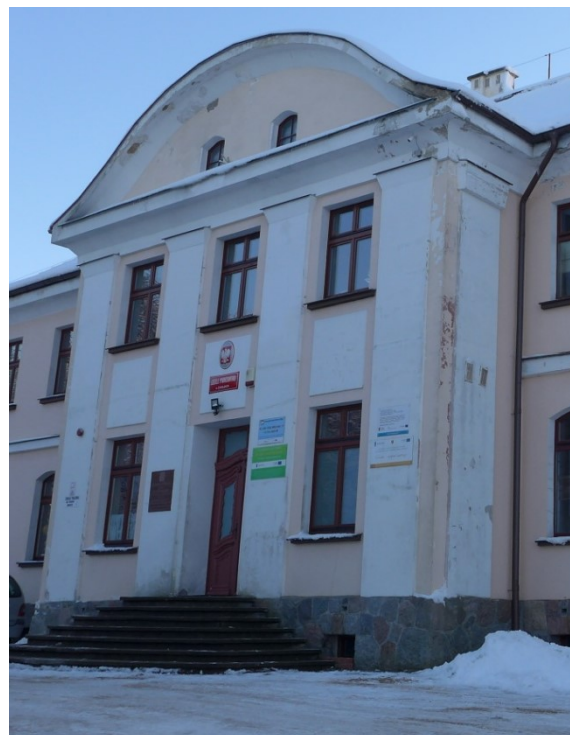
Stan obecny. Widoczna zmiana kapiteli pilastrów z jońskich na prostokątne uproszczone, zmiana formy gzymsu nad I piętrem, brak opasek okiennych wokół okien parteru, nowe otwory okienne i otwór drzwiowy w elewacji wschodniej.

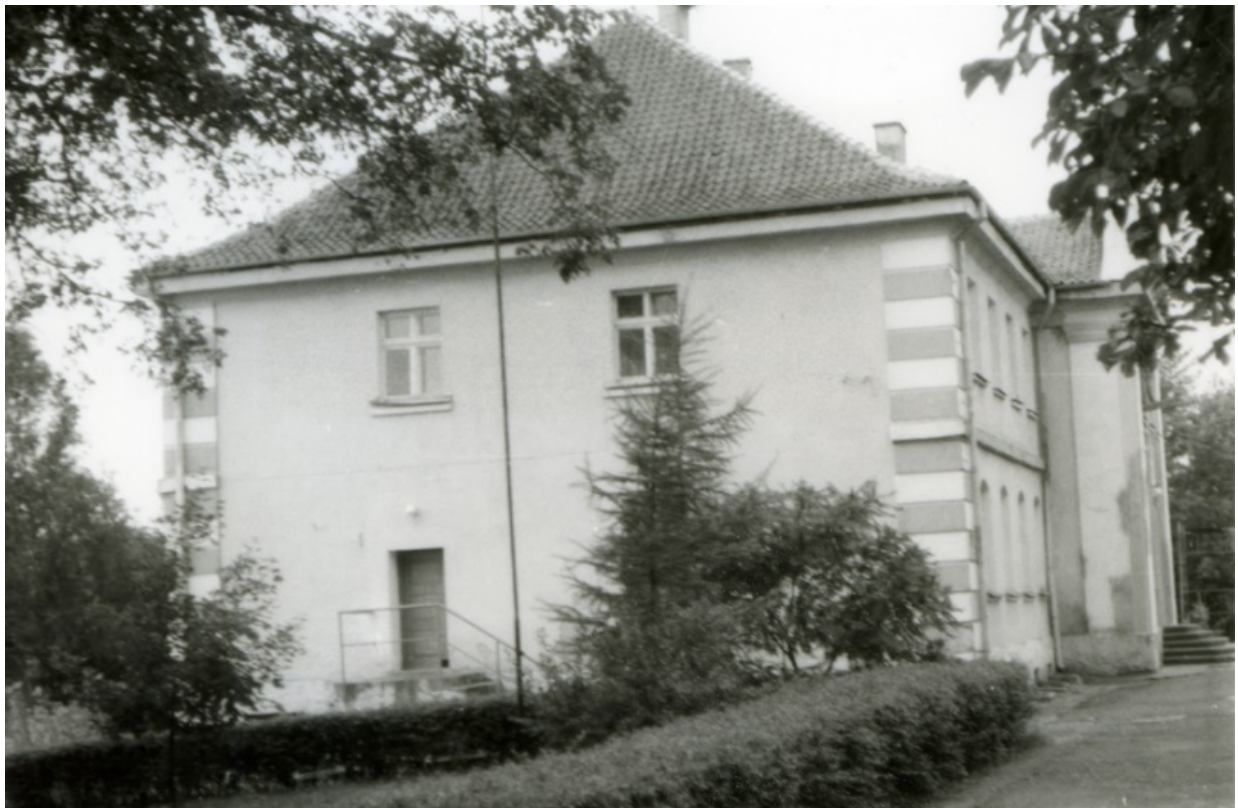
Widok na elewację wschodnią, nowe otwory okienne i otwór drzwiowy, nowa forma gzymsów.

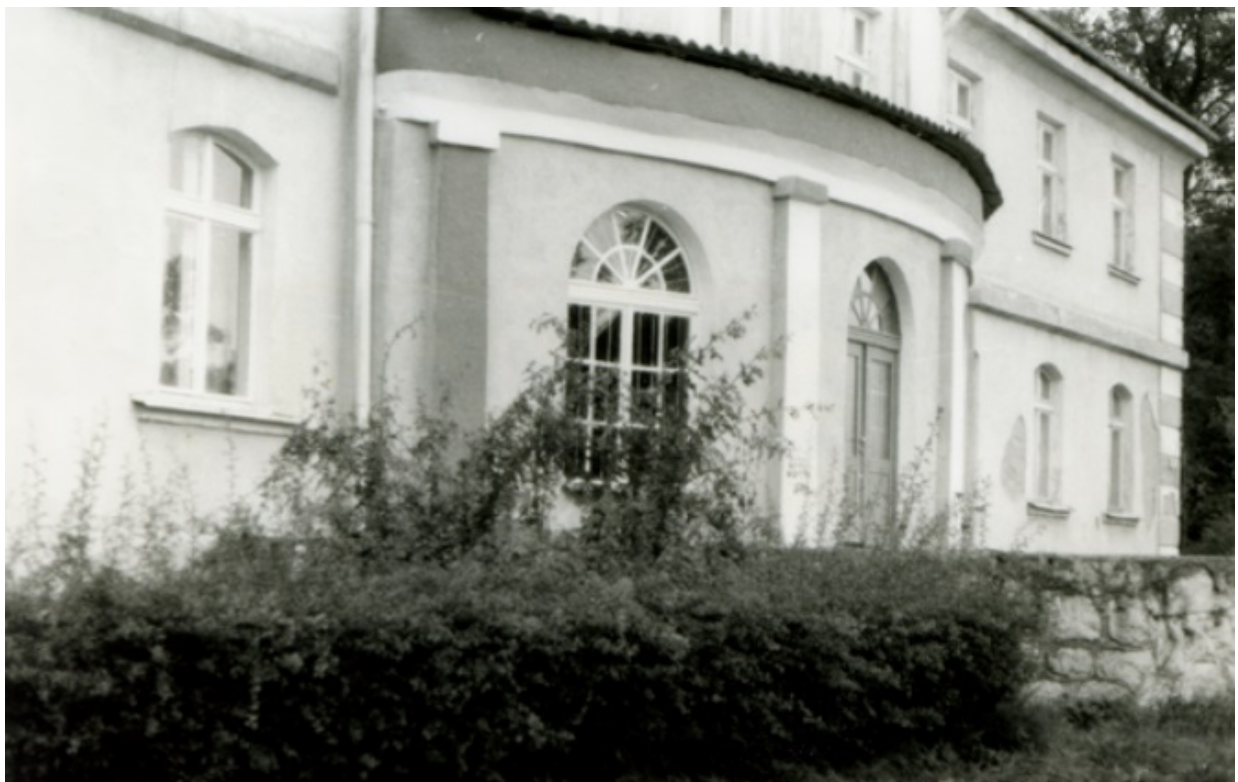
Widok na elewację południową, nowa stolarka okienna, brak boniowania, opasek okiennych, uproszczone kapitele, brak ciągłego gzymsy pod oknami I piętra.
