# DOKUMENTACJA BADAŃ KONSERWATORSKICH

## Elewacji zabytkowego zespołu dworsko – parkowego w Zagajach. gmina Lelkowo

CHOJNIK, listopad 2023 r.

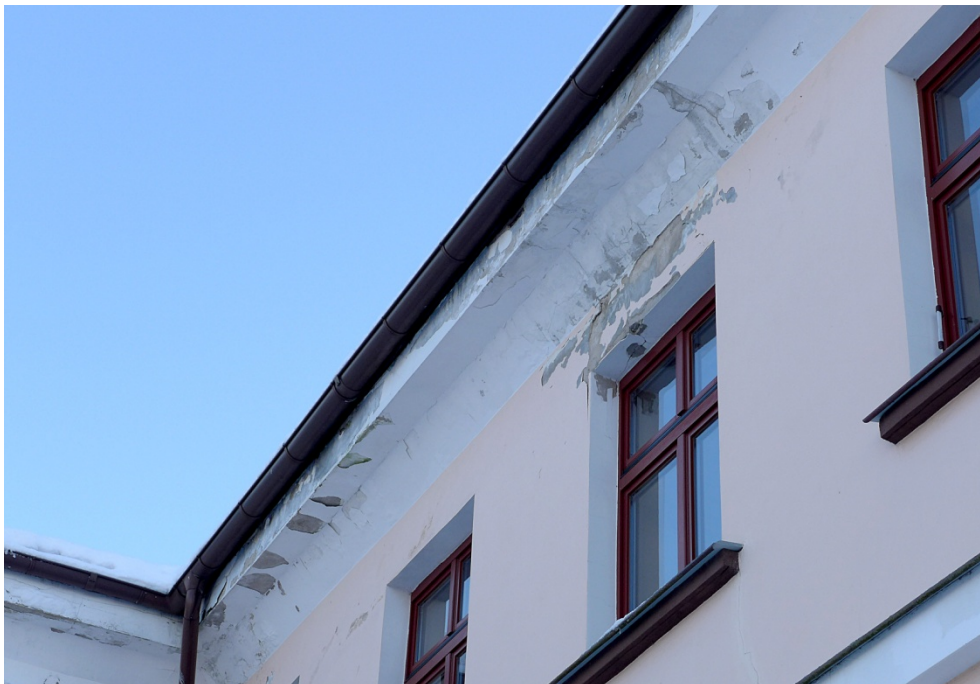
Nieszczelne są także rynny, efektem czego są rozległe uszkodzenia gzymsu wieńczącego i tynków elewacji pod gzymsem głównie na elewacji północnej i wschodniej.

Fot. 1. Zagaje, elewacja północna, widoczne uszkodzenia elewacji i gzymsu wieńczącego, odspojenie nawarstwień spowodowane zaciekaniami wody opadowej.

Przez silne zawilgocenie ścian budynku zaleca się usunięcie wszystkich wypraw tynkarskich w tłach obiektu i z detalu. Wyprawy te są zbyt silne, a cementowy szpryc leżący bezpośrednio na cegle prowadzi do degradacji muru, osłabia cegłę przez brak możliwości wymiany wilgoci z otoczeniem.

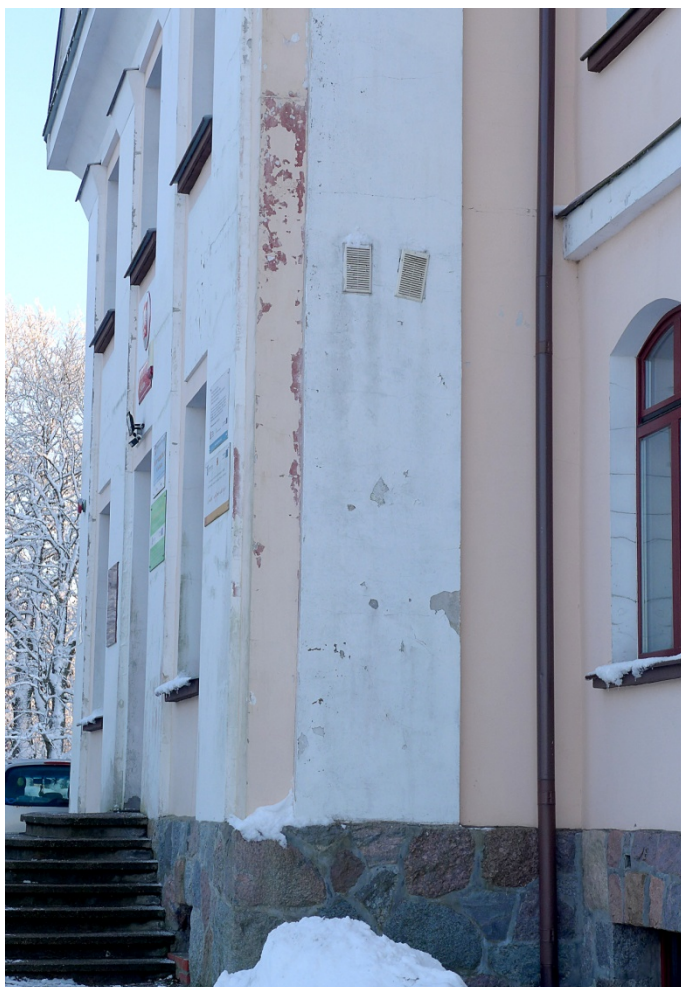
Fot. 2. Zagaje, elewacja północna, widoczne odspojenia nawarstwień na tle elewacji i pilastrze.

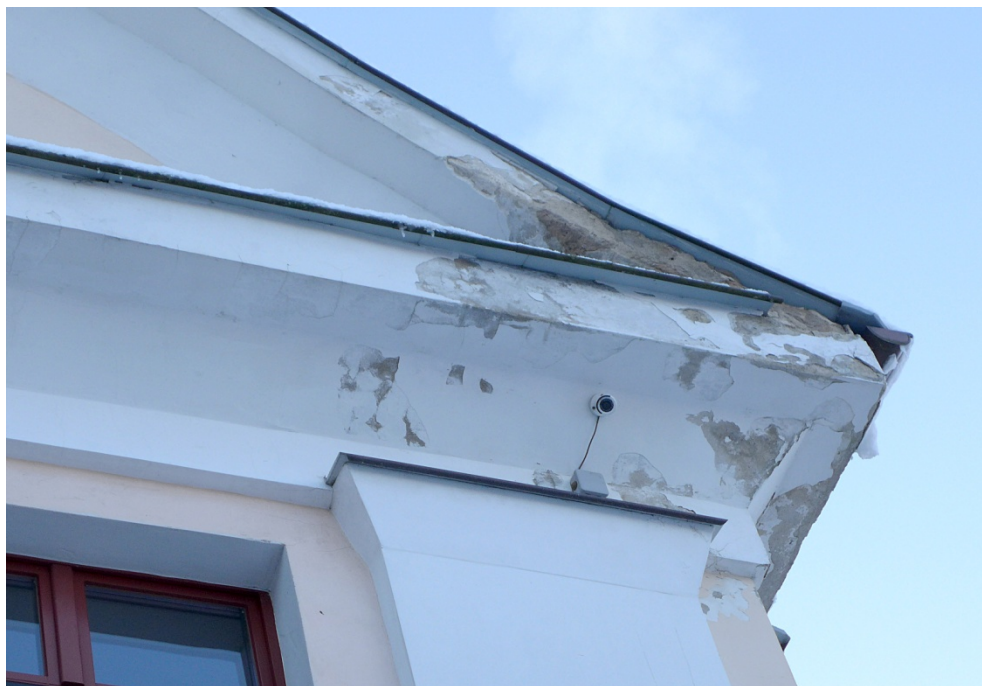
Gzymsy w wielu miejscach są uszkodzone, widoczne spękanie i odspojone zaprawy, które miejscowo odstaniają cegłę, w wielu miejscach pomiędzy cegłami brakuje zaprawy. Miejscami zaprawa odpada wraz z licem ceglanym.

Fot. 3. Zagaje, elewacja północna, widoczne rozległe uszkodzenia zapraw na gzymsie centralnego ryzalitu, spowodowane nieuszczelnością obróbek blacharskich.

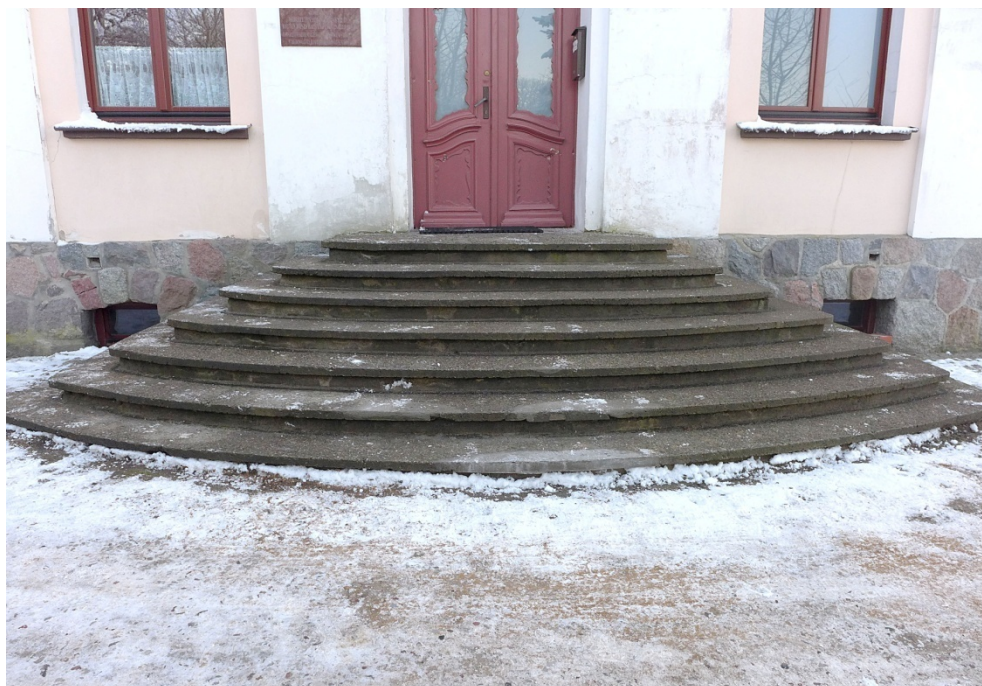
Fot. 4. Zagaje, elewacja północna, widok ogólny na główne schody, które pokrywa gruba warstwa patyny oraz wykwity mikroorganizmów. Tą sytuację ułatwia bardzo porowata powierzchnia stopnic.

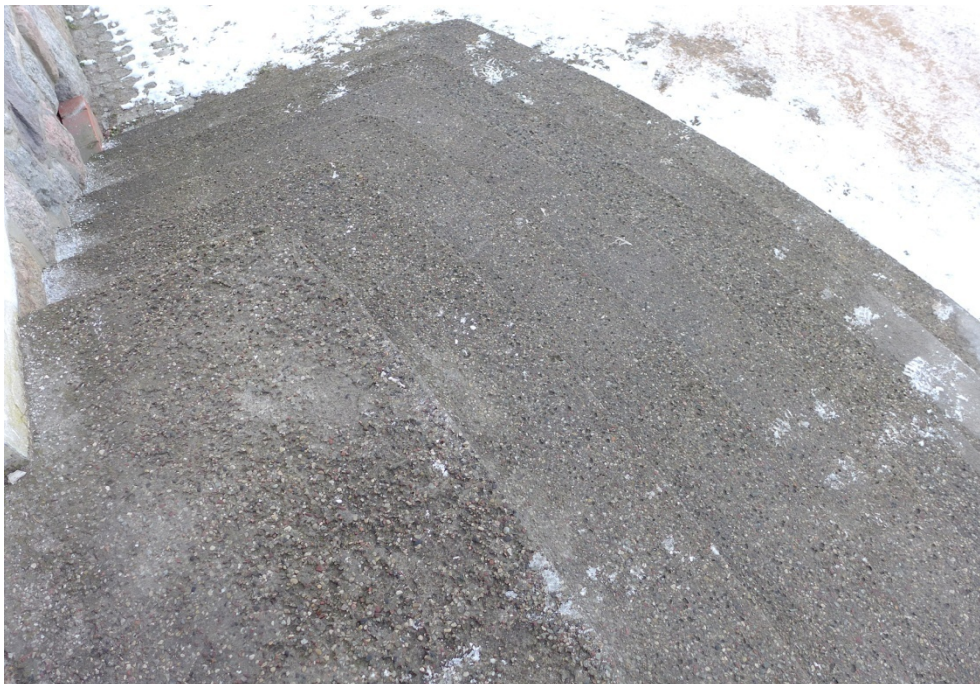
Fot. 5. Zagaje, elewacja północna, zbliżenie pokazuje głębokie wżery – ubytki kamieni w masie lastrykowej.

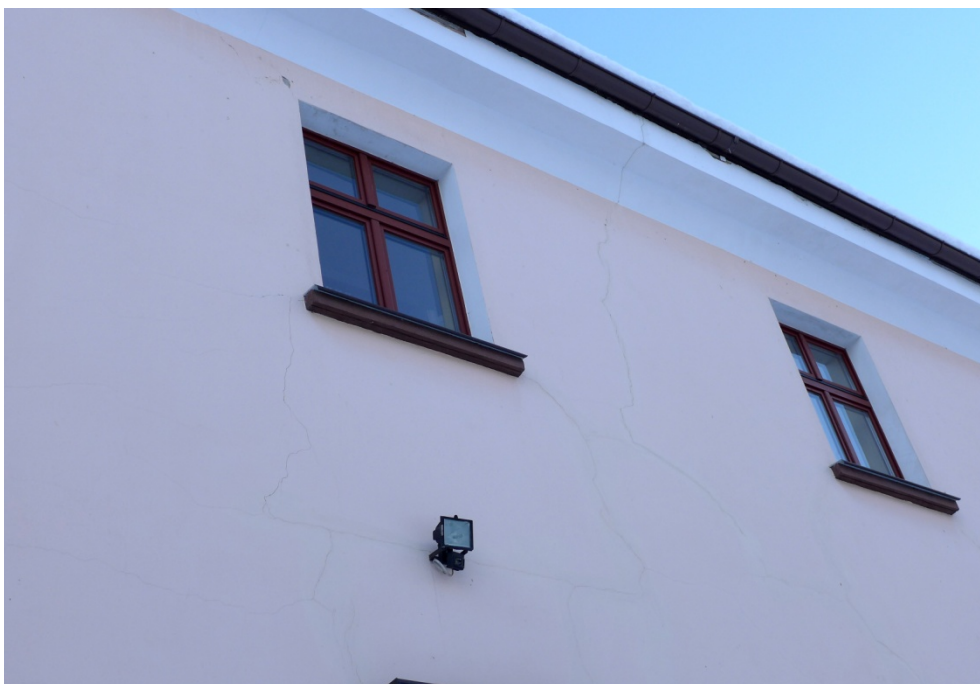
Przez dezintegrację cegieł i zapraw na elewacjach, a zwłaszcza na elewacji wschodniej i północnej czytelne są rozległe spękania strukturalne nie tylko wyprawy tynkarskiej ale i muru. Jest to najpewniej działanie naprężeń ściskających, może też być przyczyną nierównomiernego osiadania budynku bądź uszkodzenia fundamentu od tej strony budynku.

Fot. 6. Zagaje, elewacja wschodnia, zbliżenie pokazuje spękania strukturalne muru biegnące przez gzyms przez całą elewację.

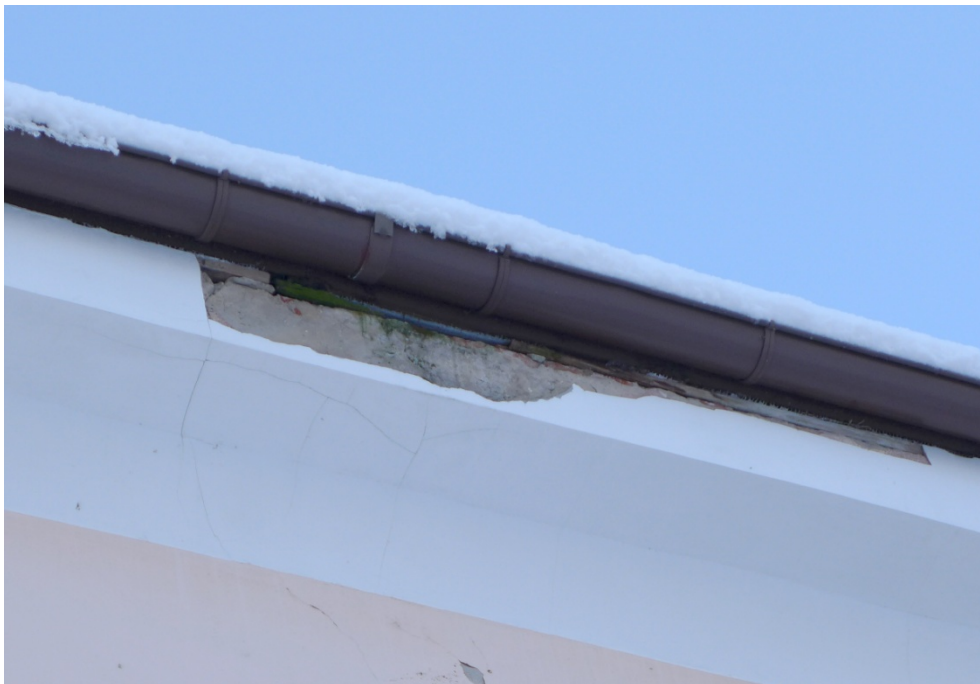
Fot. 7. Zagaje, elewacja wschodnia, widoczne uszkodzenia gzymsu wieńczącego, odspojenie wierzchnich warstw tynkarskich.

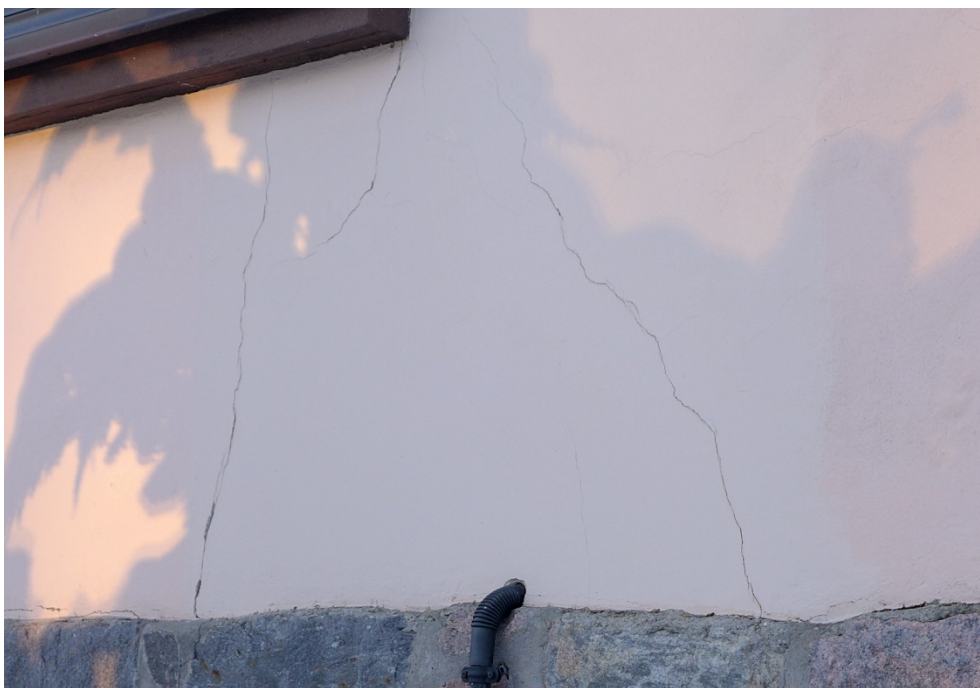
Fot. 8. Zagaje, elewacja wschodnia, widoczne rozległe spękania strukturalne muru w strefie parteru nad cokołem.

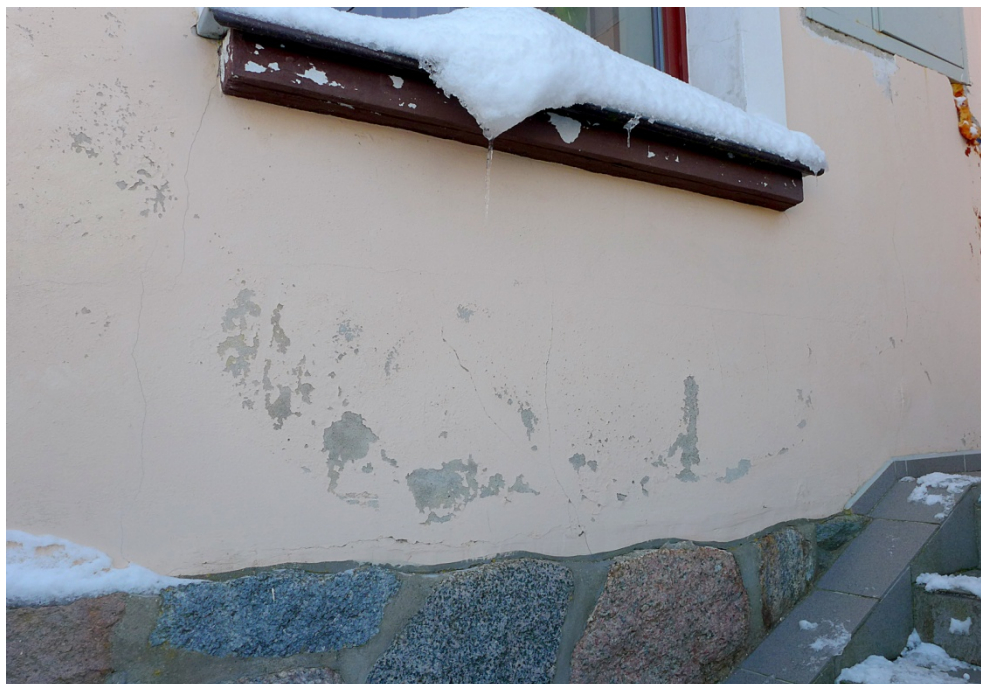
Budynek zachowany jest w złym stanie zarówno pod względem estetycznym jak i technicznym. Największym problemem jest silne zawilgocenie murów. Większość tynków jest mokra, wielu miejscach widoczne odspojenie warstw malarskich spowodowane migracją soli.

Fot. 9. Zagaje, elewacja zachodnia, widoczne odspojenia warstw malarskich spowodowane zawilgoceniem i zasoleniem wypraw tynkarskich.

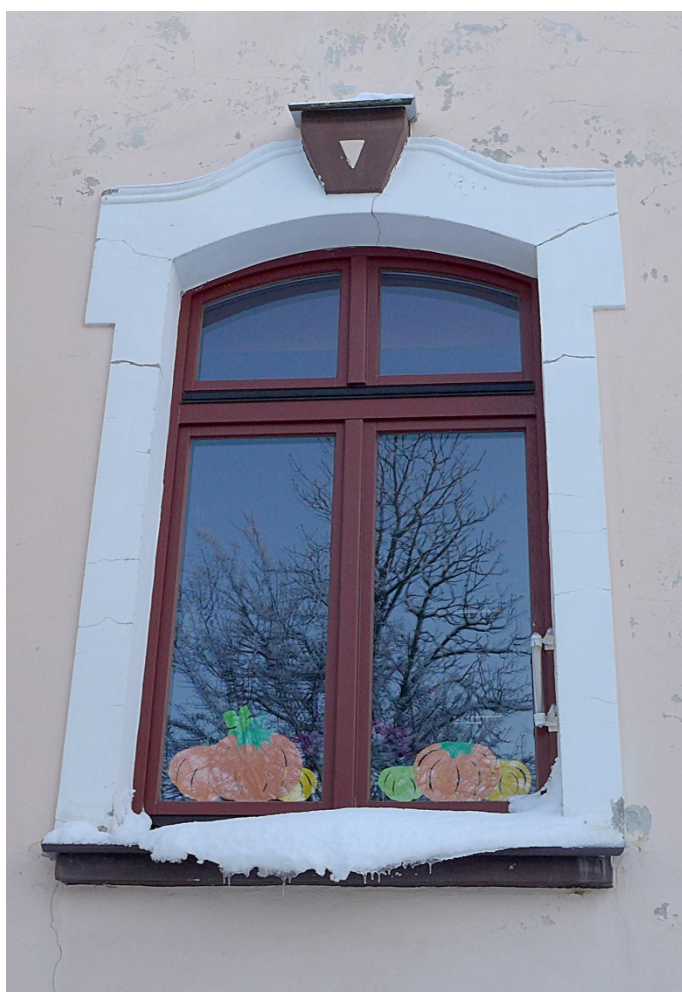
Fot. 10. Zagaje, elewacja zachodnia, widoczne włosowate spękania struktury zaprawy cementowej na opasce okiennej.

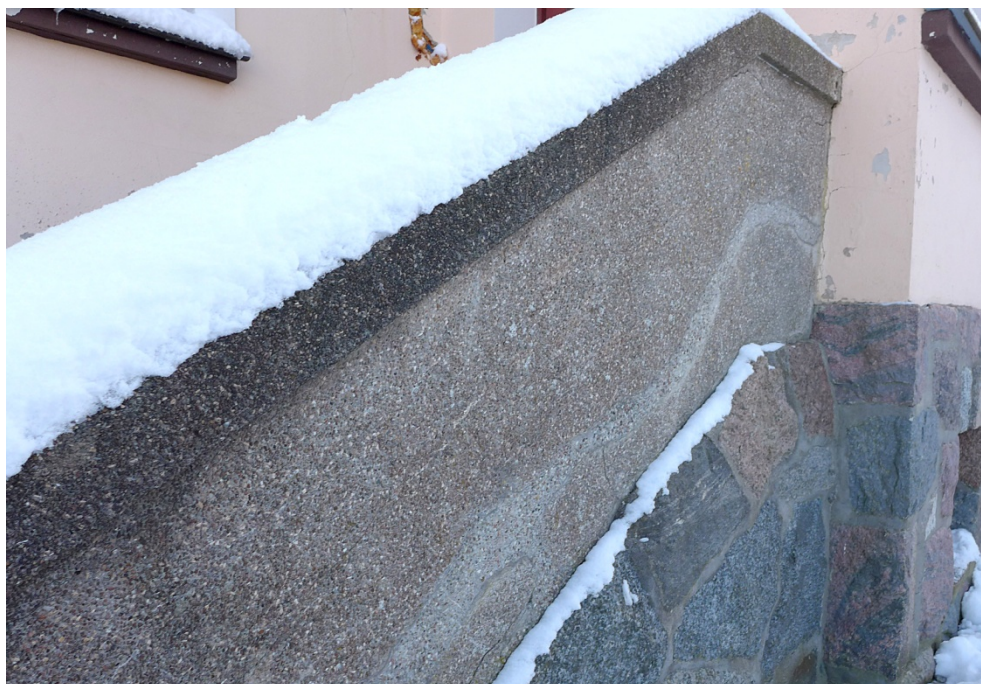
Fot. 11. Zagaje, elewacja zachodnia, widoczne uzupełnienia na lastrykowej balustradzie.
