UZUPEŁNIENIE

DOKUMENTACJI BADAŃ KONSERWATORSKICH

**Elewacji zabytkowego zespołu dworsko – parkowego w
Zagajach.
gmina Lelkowo**

CHOJNIK, lipiec 2024 r.

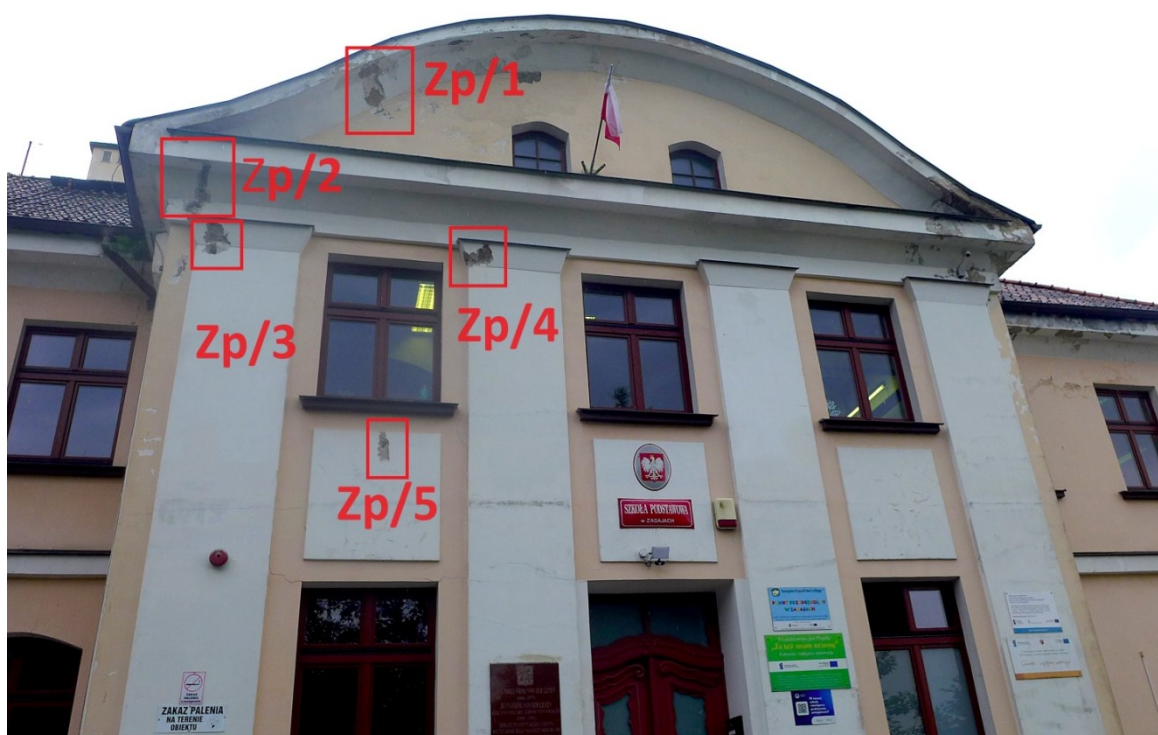
Ryzalit centralny, zaznaczono miejsca wykonania odkrywek sondażowych.

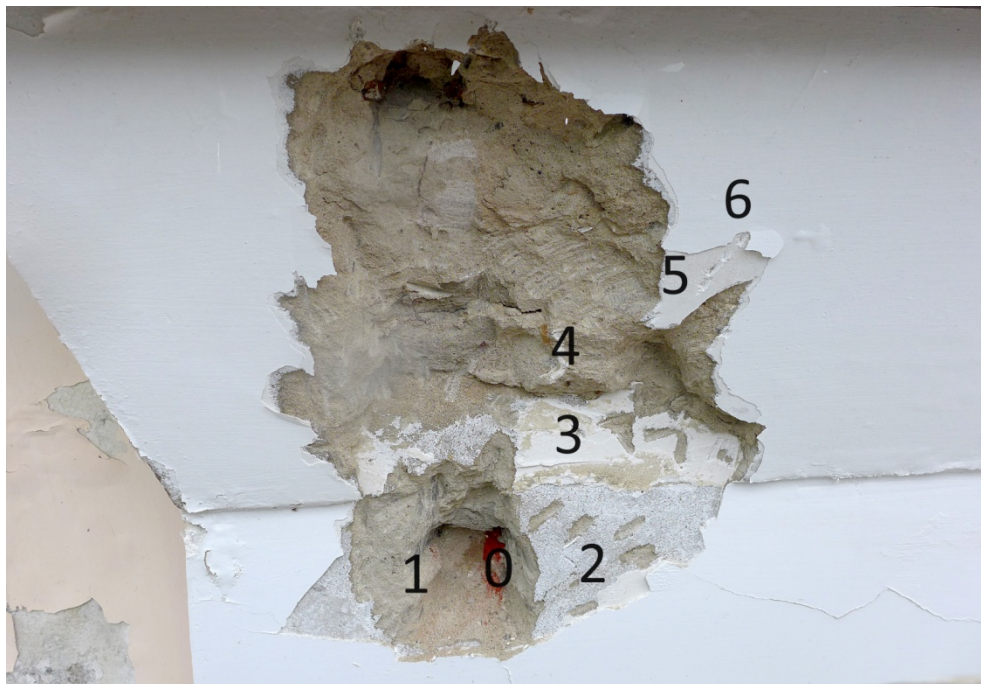
Odkrywka Zp/3

- Centralny ryzalit, kapitel pilastra.

Odkrywka pokazuje, fragment cegły ceramicznej czerwonej (0), a na nim wtórne nawarstwienia: tynk cementowo – wapienny (1), warstwa malarska biała (2), w strefie kapiteła gruba warstwa malarska biała (3), wtórny tynk cementowo – wapienny (4), warstwa malarska biała (5), biała (6).

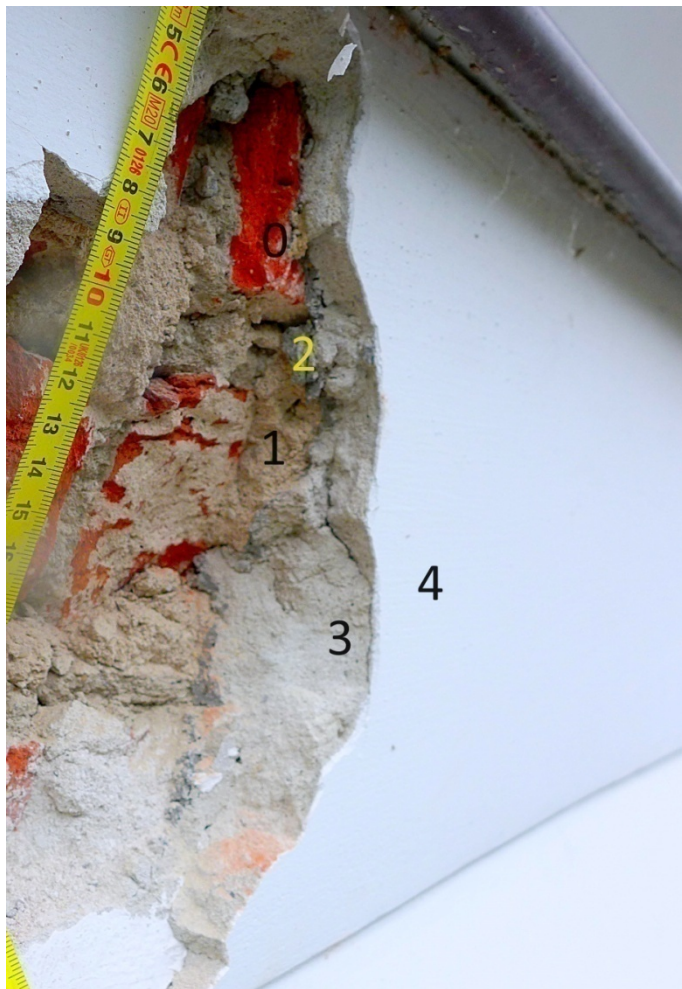
Odkrywka Zp/4 - zbliżenie

- Centralny ryzalit, kapitel pilastra.

Odkrywka pokazuje, fragment cegły ceramicznej czerwonej (0), na niej fragmenty pierwotnej zaprawy wapienno – piaskowej (1), wtórne nawarstwienia: szlichta cementowa szara (2), tynk cementowo – wapienny (3), warstwy malarskie białe (4).

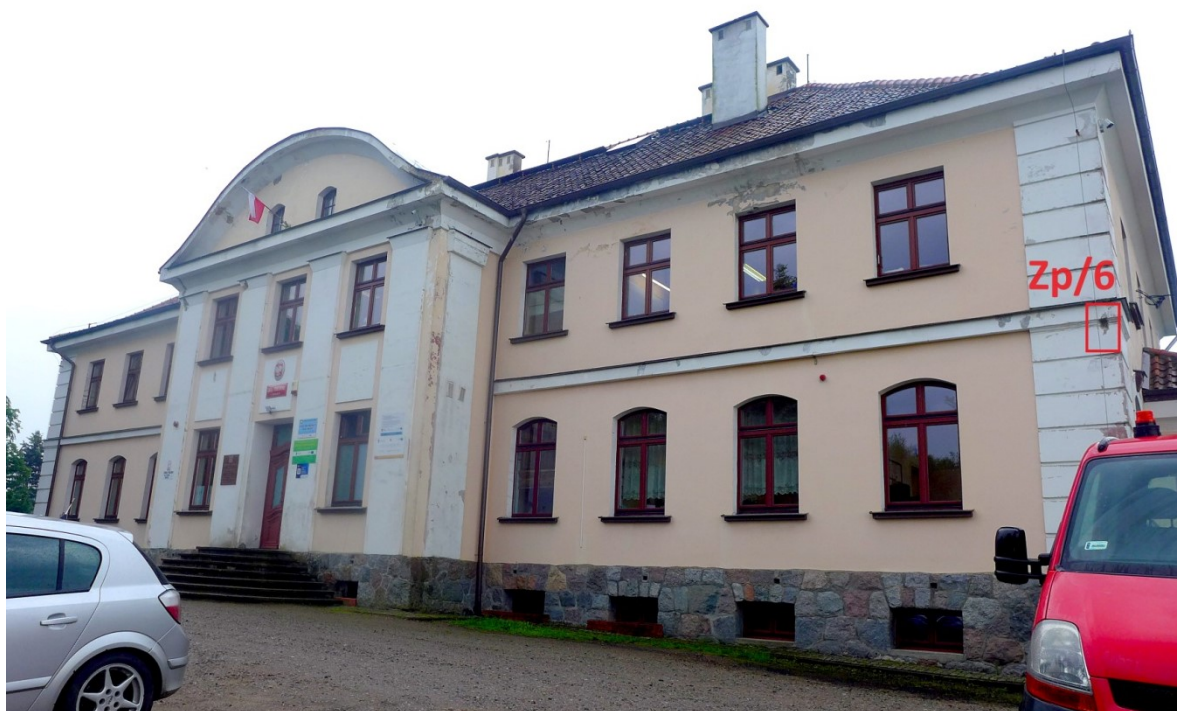
Odkrywka Zp/5

Odkrywka pokazuje, że bezpośrednio na ceglany murze (0), znajdują się wtórne nawarstwienia: szlichta cementowa szara (1), następnie tynk wapienno – cementowy (2) z gładkim licem i kolejna warstwa tynku wapienno – cementowego (3), warstwa malarska biała (4).

Zaznaczono miejsce wykonania odkrywki sondażowej.

- Gzyms pomiędzy strefą parteru, a I piętrem.

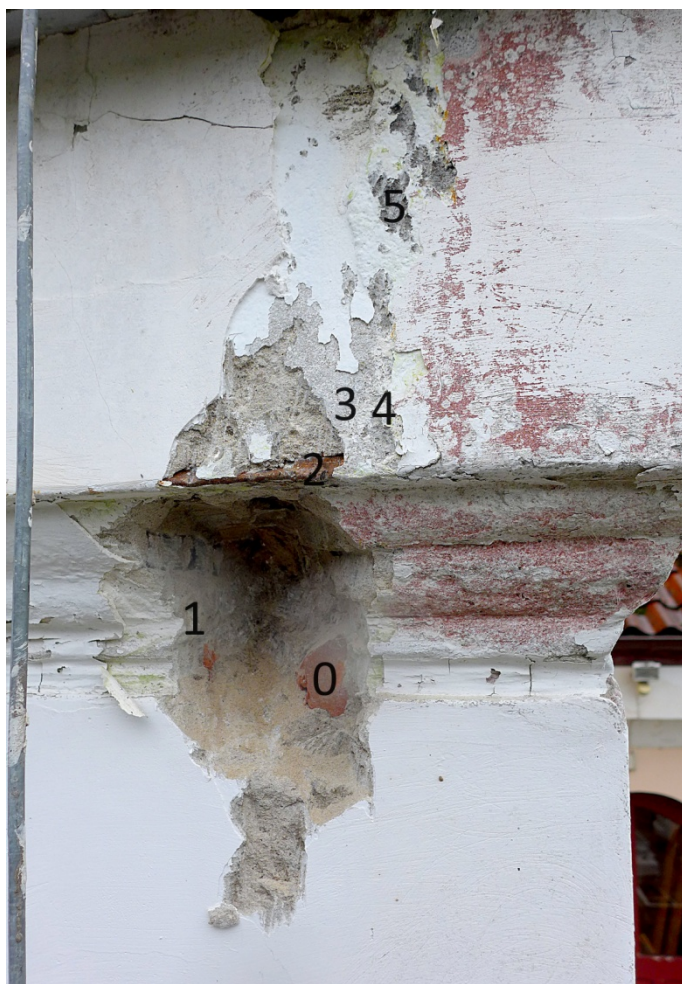
Odkrywka Zp/6

Odkrywka pokazuje fragment cegły (0) oraz wtórne warstwy: zaprawa cementowo – wapienna (1), metalowy kątownik (2), warstwa cementowo – wapienna (3), warstwa malarska biała (4), szlichta cementowa szara (5) oraz przemalowania na biało i czerwono.

Odkrywka wykonana na gzymsie między parterem, a I piętrem, pokazuje cegłę ceramiczną, a na niej wtórne mocne tynki cementowo – wapienne, krawędź gzymsu wsparta na metalowym kątowniku.

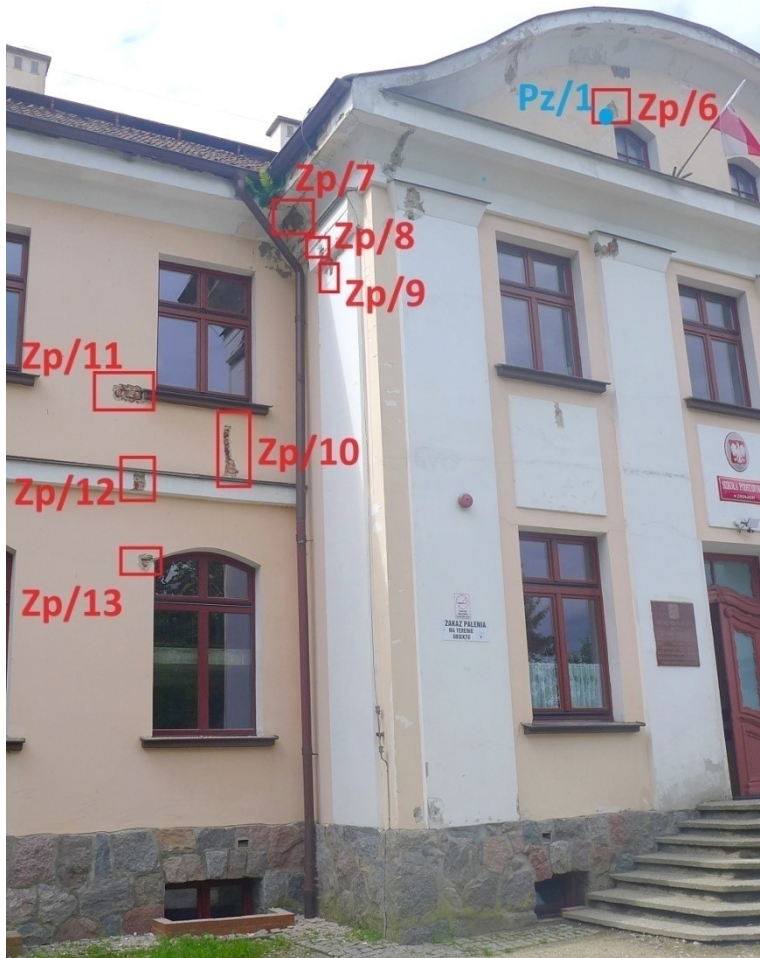
Zaznaczono miejsca wykonania odkrywek sondażowych i miejsce pobrania próbki.

- Centralny ryzalit – nadproże okna poddasza.

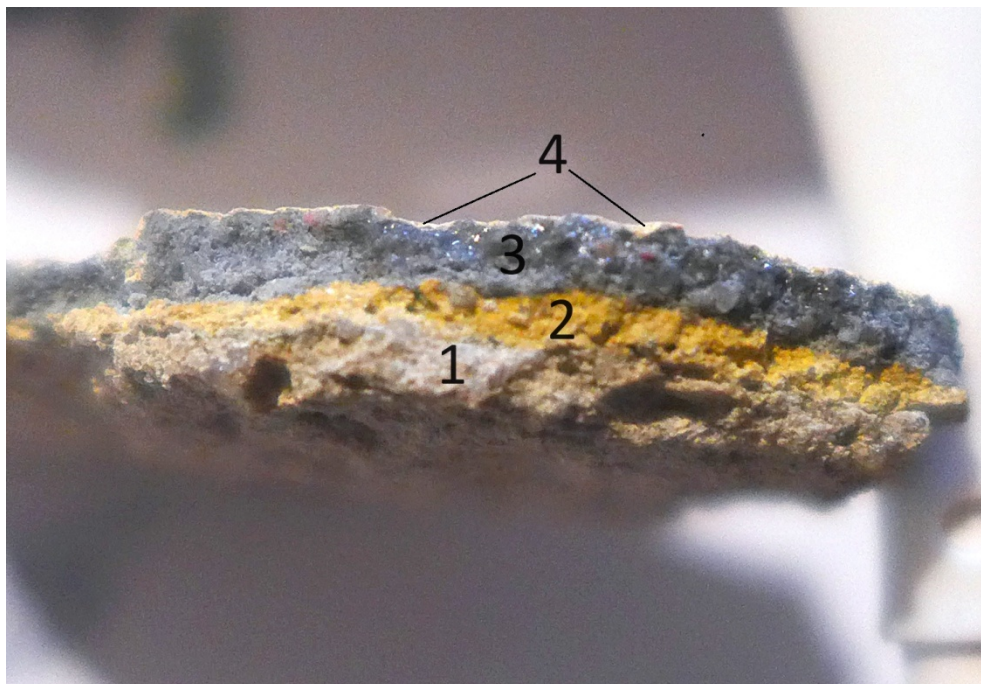
Próbka Pz/1

- Centralny ryzalit – nadproże okna poddasza.

Próbka pokazuje pierwotny tynk wapienno – piaskowy (1), warstwę wykończeniową w kolorze miodowym (2), wtórne nawarstwienia: szlichta cementowa (3), warstwa malarska beżowa (4).

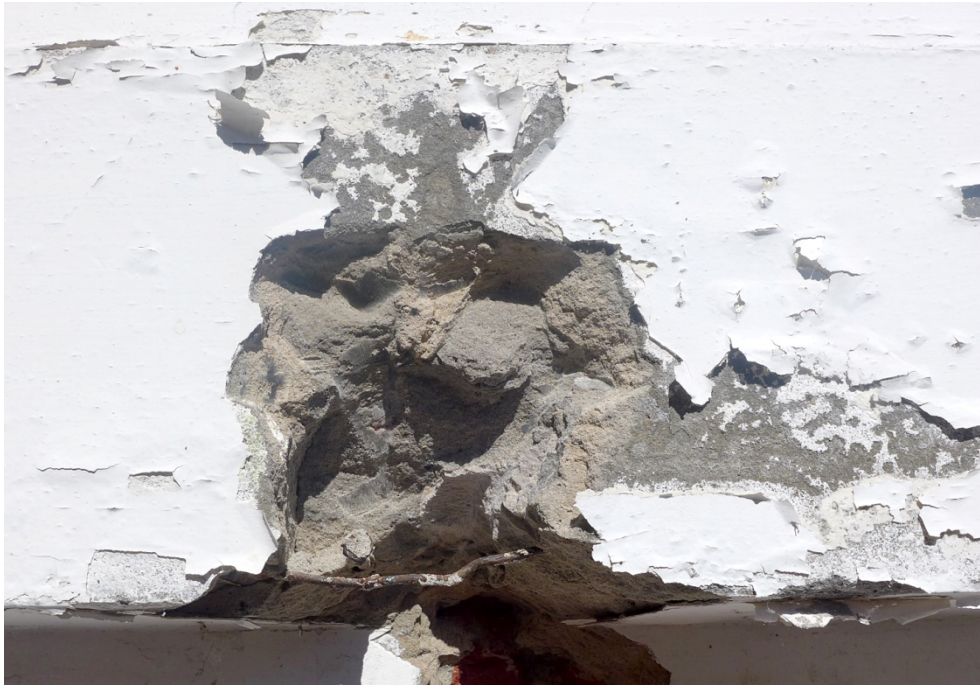
Odkrywka Zp/8

- **Centralny ryzalit – kapitel boczny.**

Odkrywka pokazuje, że kapitel zbudowany jest w całości z wtórnej zaprawy cementowo – wapiennej ze wzmocnieniami w formie drutów mocowanych na gwoździe.

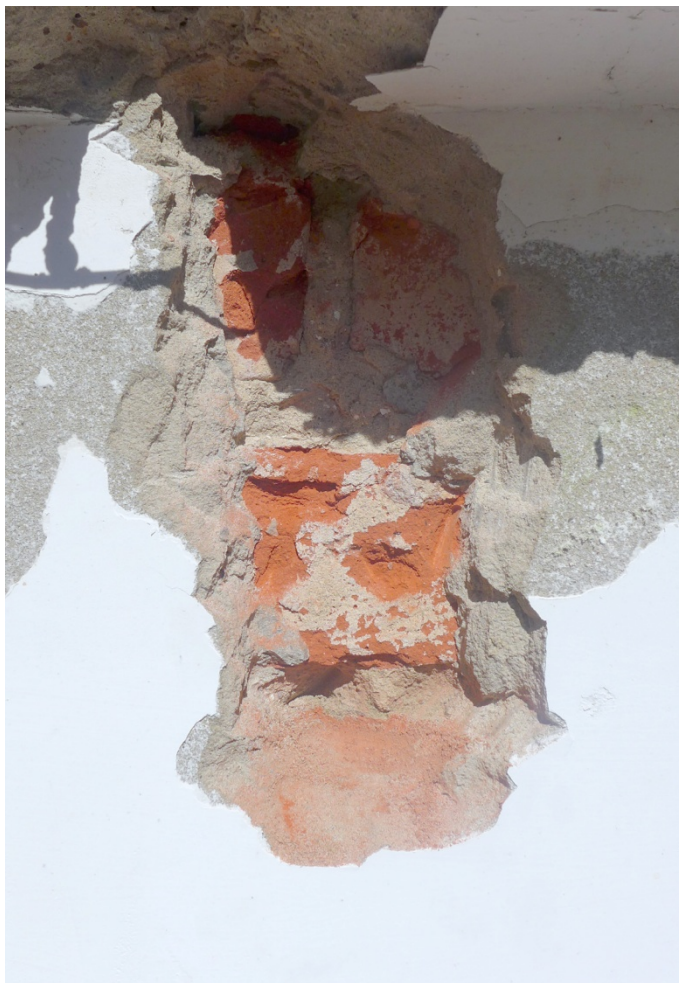
Odkrywka Zp/9

- **Centralny ryzalit – boczny pilaster.**

Odkrywka pokazuje, na pilastrze brak jest pierwotnych nawarstwień.

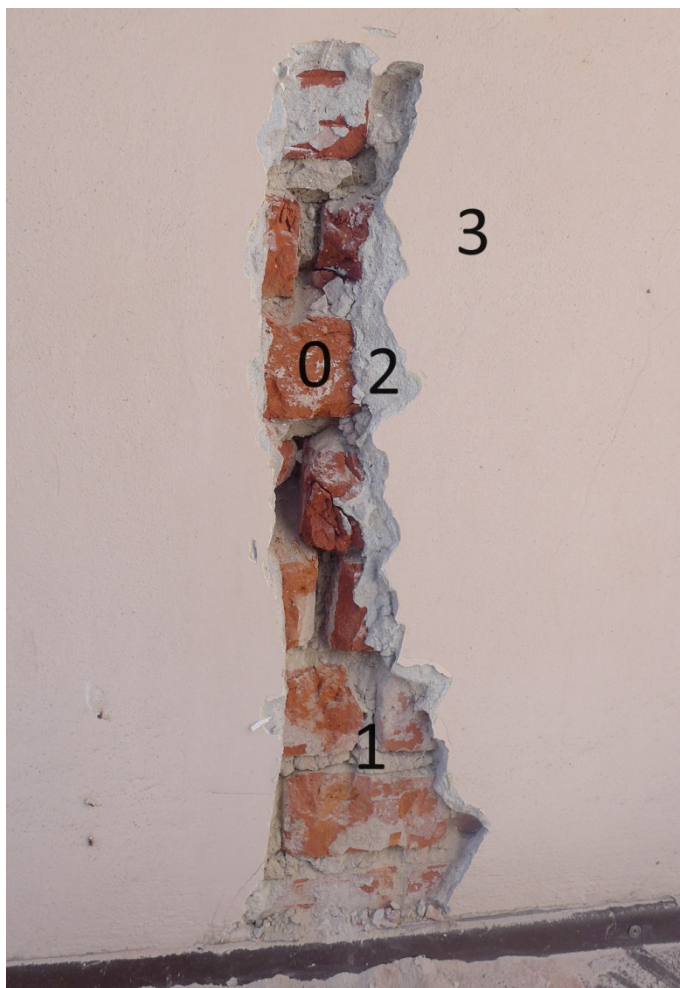
Odkrywka Zp/10

- Strefa między oknami parteru i I piętra.

Odkrywka pokazuje, pierwotny mur (0) na zaprawie wapienno – piaskowej, na nim wtórne tynki cementowo – wapienne (2) i warstwa malarska beżowa (3). Pierwotna zaprawa jest zdeintegrowana i osypuje się, cegła osłabiona.

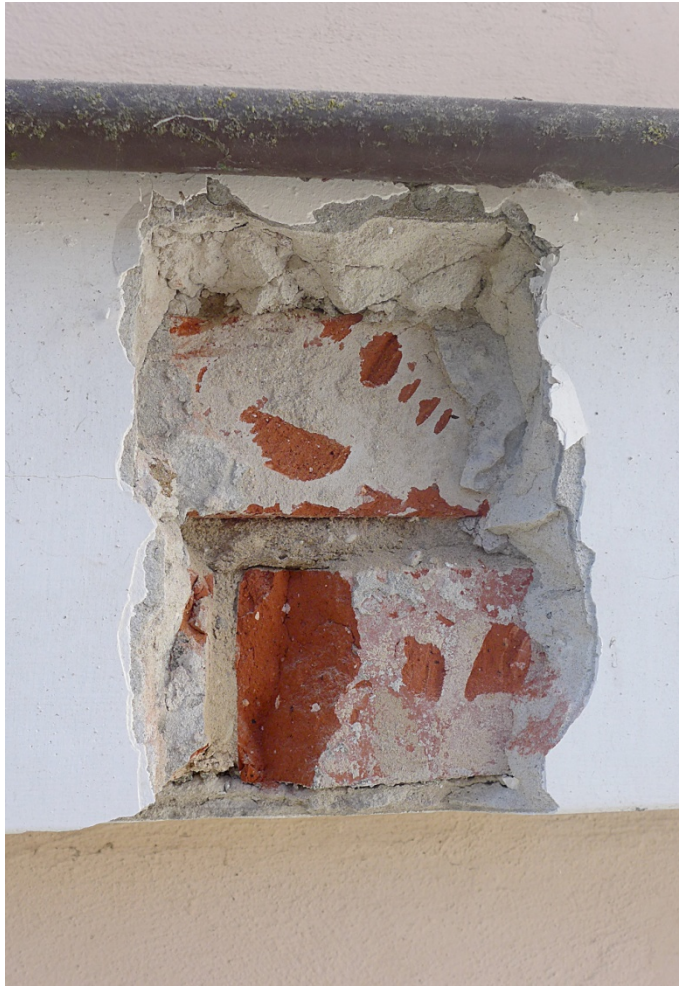
Odkrywka Zp/12

- **Gzyms kordonowy.**

Odkrywka pokazuje, że gzyms kordonowy składał się z dwóch warstw wysuniętych cegieł przed lico muru, nie zachowały się natomiast pierwotne nawarstwienia tynkarskie. Obecnie powleczony bardzo grubą warstwą tynków cementowo wapiennych, szlichtą cementową i warstwą malarską białą.

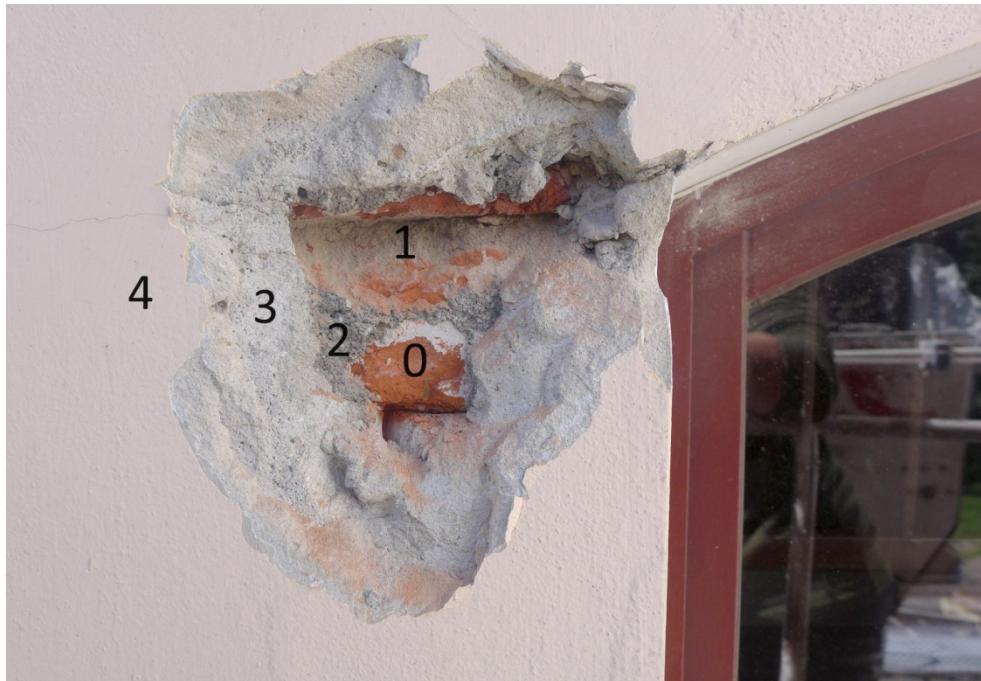
Odkrywka Zp/13

- **Strefa parteru – miejsce opaski okiennej.**

Odkrywka pokazuje, cegłę ceramiczną (0) na zaprawie wapienno – piaskowej (1), brak pierwotnych nawarstwień. Bezpośrednio na cegle bardzo mocna szlichta cementowa (2), tynk cementowo – wapienny (3), warstwa malarska beżowa (4). Pierwotna zaprawa silnie zdeintegrowana.

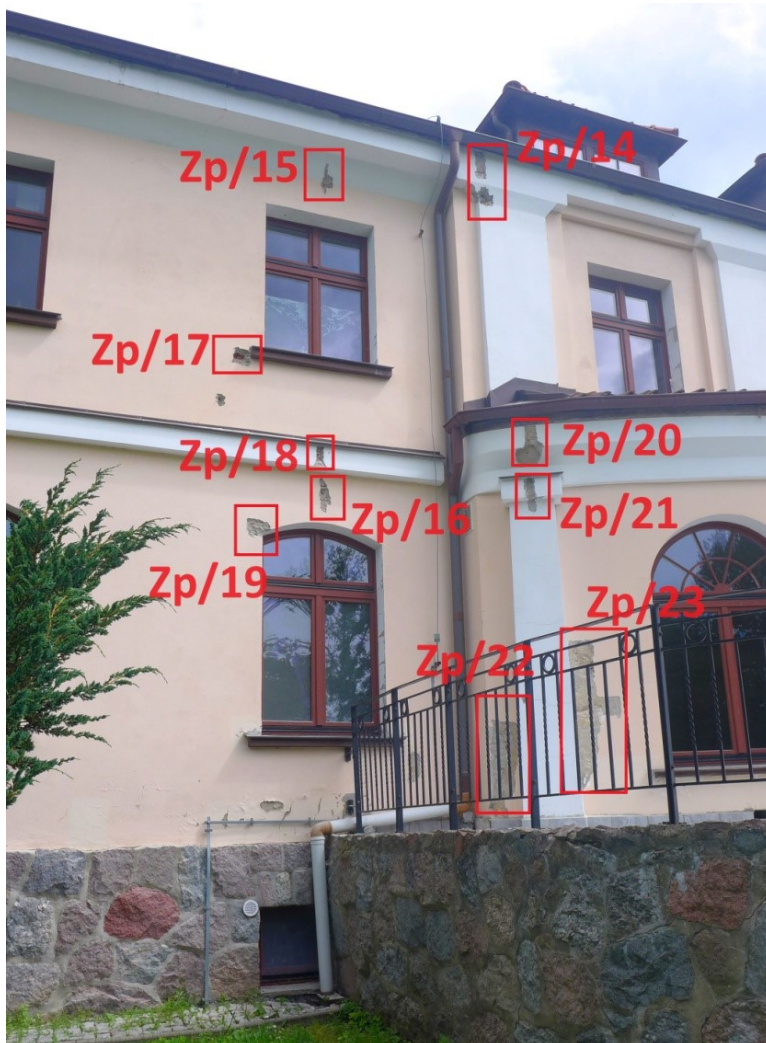
Elewacja tylna – zaznaczono miejsca wykonania odkrywek sondażowych.

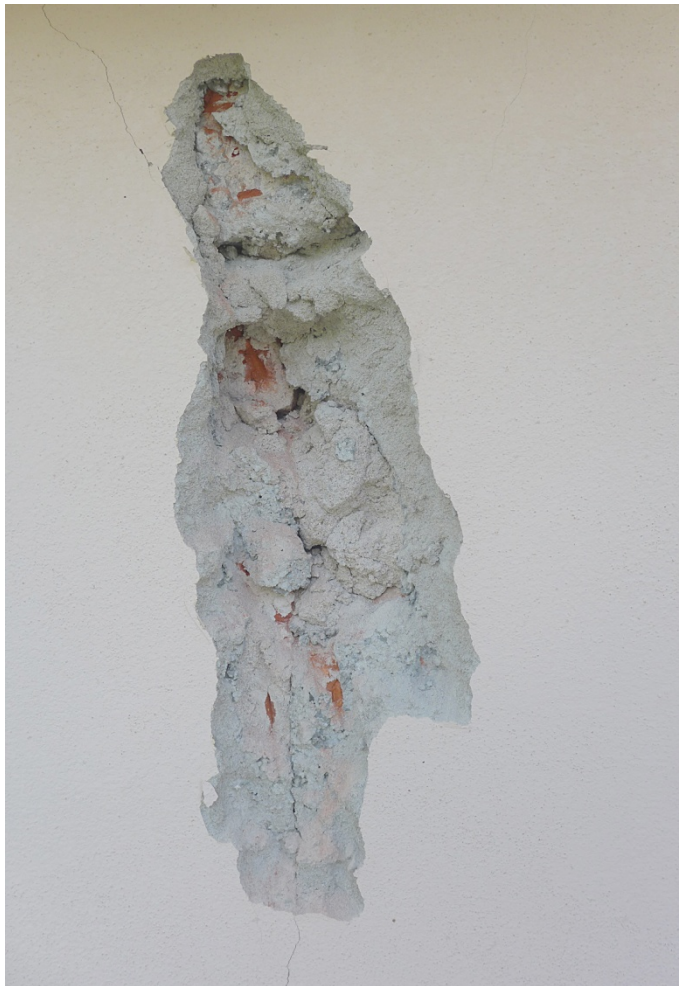
Odkrywka Zp/16

- Elewacja tylna. Tło nad oknem I piętra.

Odkrywka pokazuje brak pierwotnych nawarstwień, mur w złym stanie.

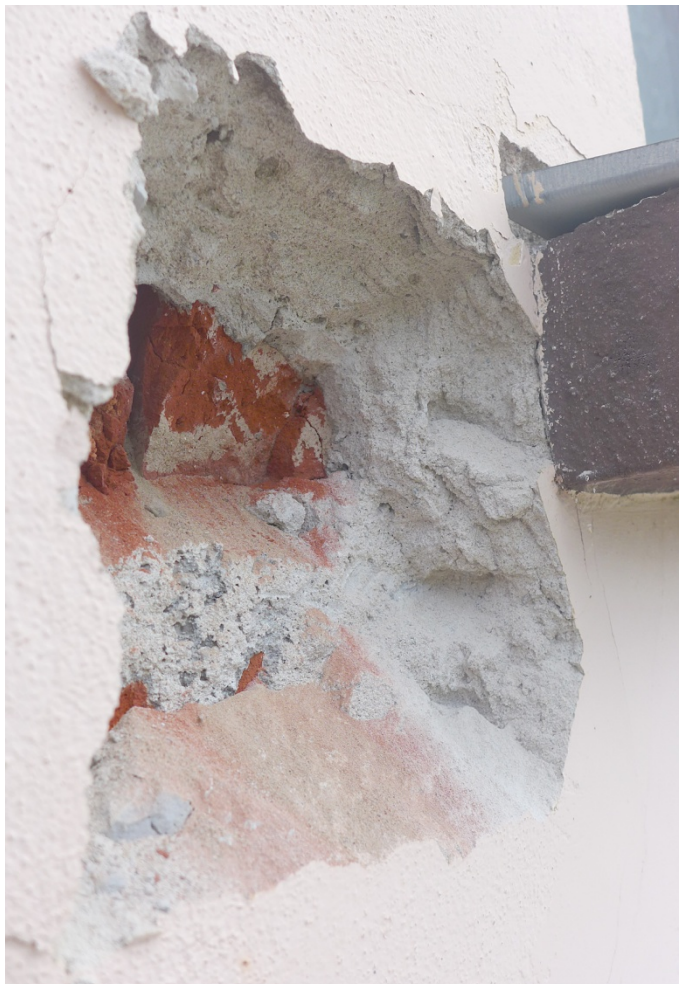
Odkrywka Zp/17

- Elewacja tylna. Strefa gzymsu pod oknami I piętra.

Odkrywka pokazuje, że podobnie jak na elewacji frontowej podkuto cegłę gzymsu pod oknami I piętra, narzucono mocny cementowy szpryc i grubą warstwę tynku cementowo – wapiennego.

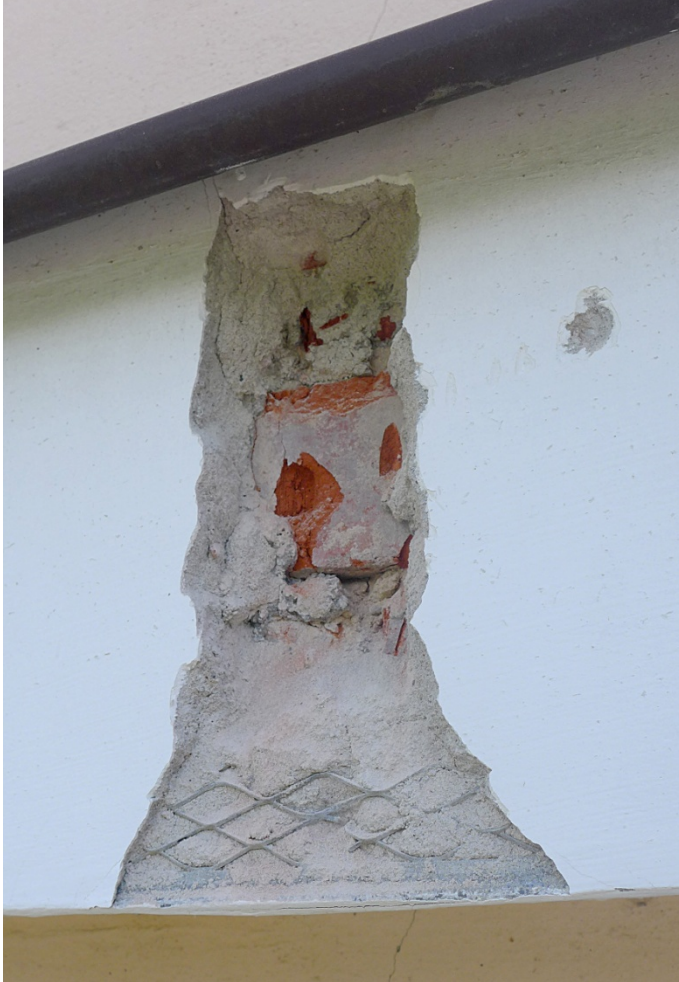
Odkrywka Zp/18

- Elewacja tylna. Strefa gzymsu kordonowego nad oknami parteru.

Odkrywka pokazuje, że gzyms obecnie jest szerszy od pierwotnego, nie posiada pierwotnych nawarstwień, widoczny tynk cementowo – wapienny z kontownikiem aluminiowym oraz warstwa malarska biała.

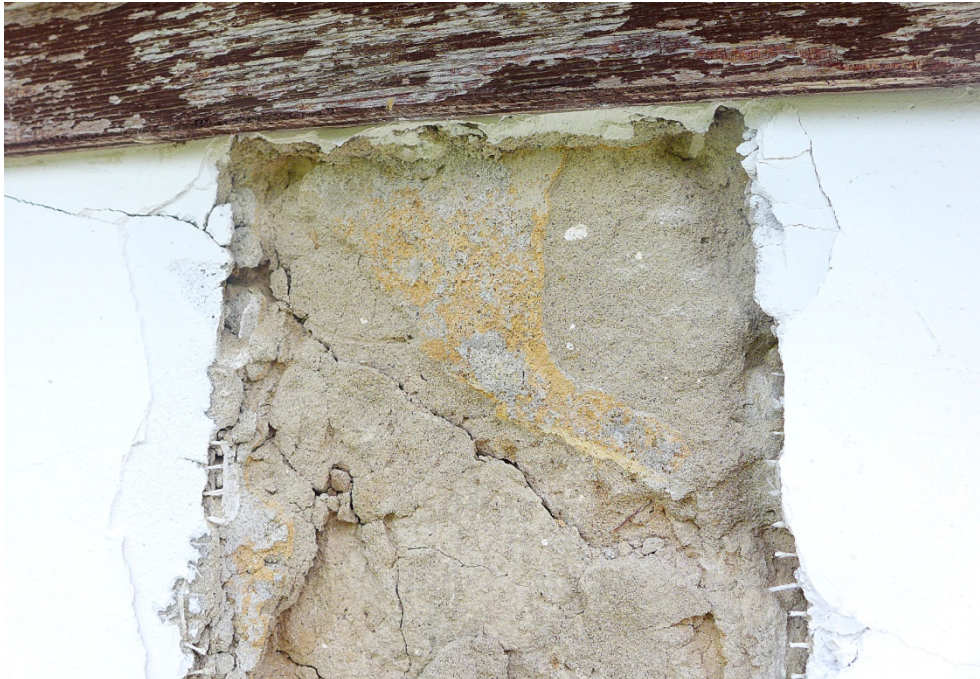
Odkrywka Zp/20

- Elewacja tylna. Gzyms nad wykuszem.

Zbliżenie na pierwotne wykończenie.

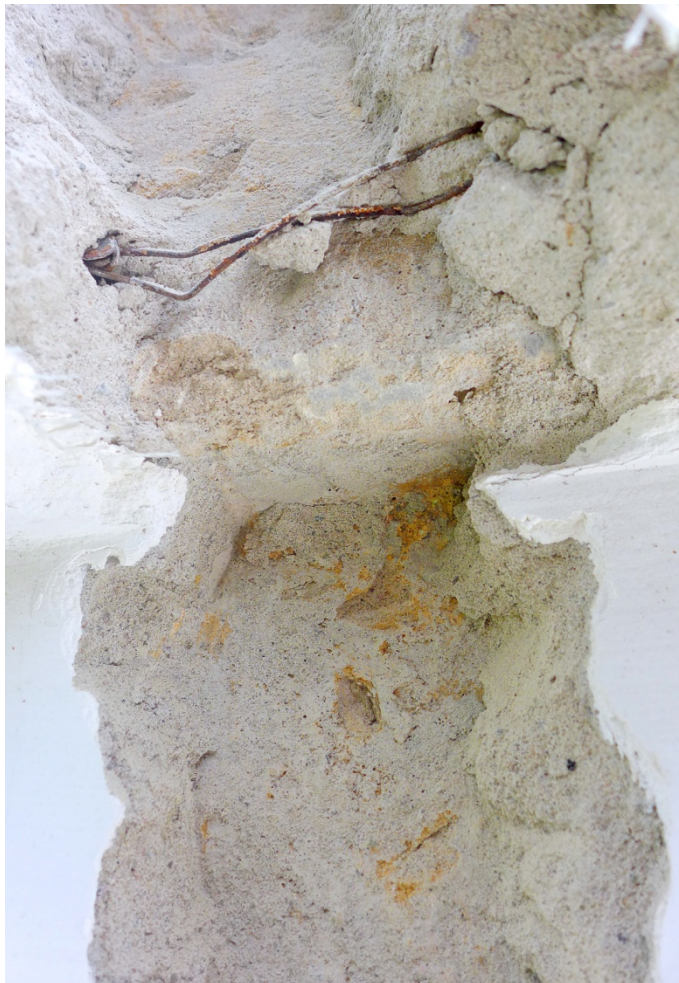
Odkrywka Zp/21 - zbliżenie

Zbliżenie pokazuje, że nadbudowa detalu posiada zbrojenie z drutów i gwoździ, poniżej widoczny trzon pilastra z trudną do odsłonięcia pierwotną wyprawą w kolorze miodowym.

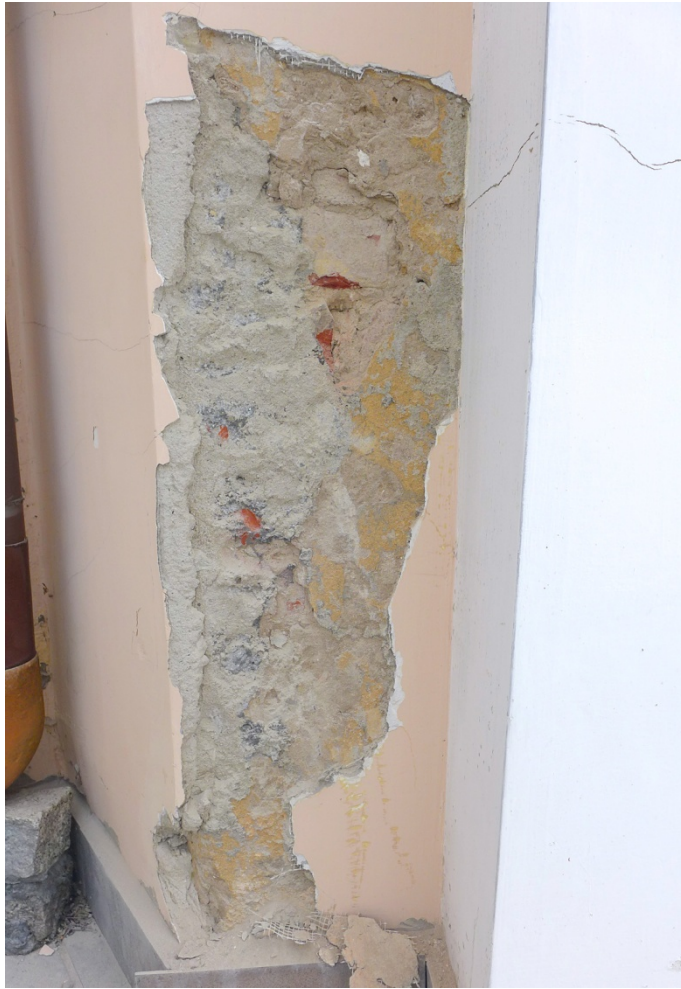
Odkrywka Zp/22

- Elewacja tylna. Tło wykusza.

Odkrywka pokazuje, po prawej zachowany tynk wapienno – piaskowy z fragmentami warstwy wykończeniowej w kolorze miodowym. Po lewej widoczne uzupełnienia ze szprycem cementowym i tynkiem cementowo – wapiennym. Pierwotne wyprawy w złym stanie, nie odnaleziono śladów boniowania.

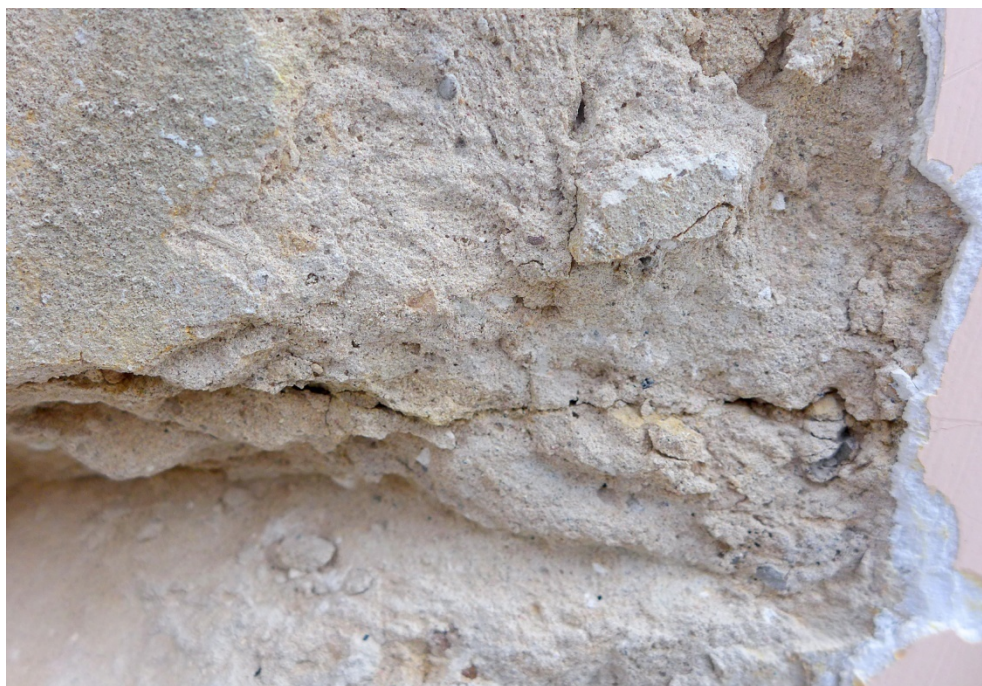
Odkrywka Zp/23 - zbliżenie

Odkrywka pokazuje, zbliżenie na fragment tego spękania.

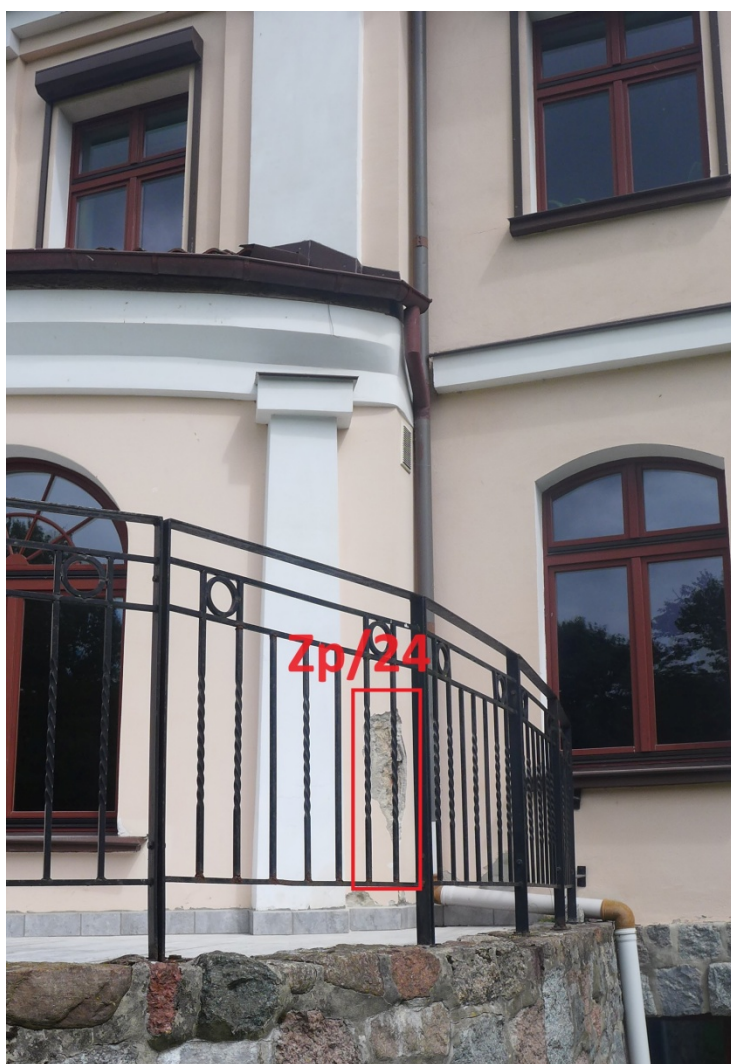
Zaznaczono miejsce wykonania odkrywki sondażowej.

- Elewacja tylna. Tło wykusza – strona prawa.

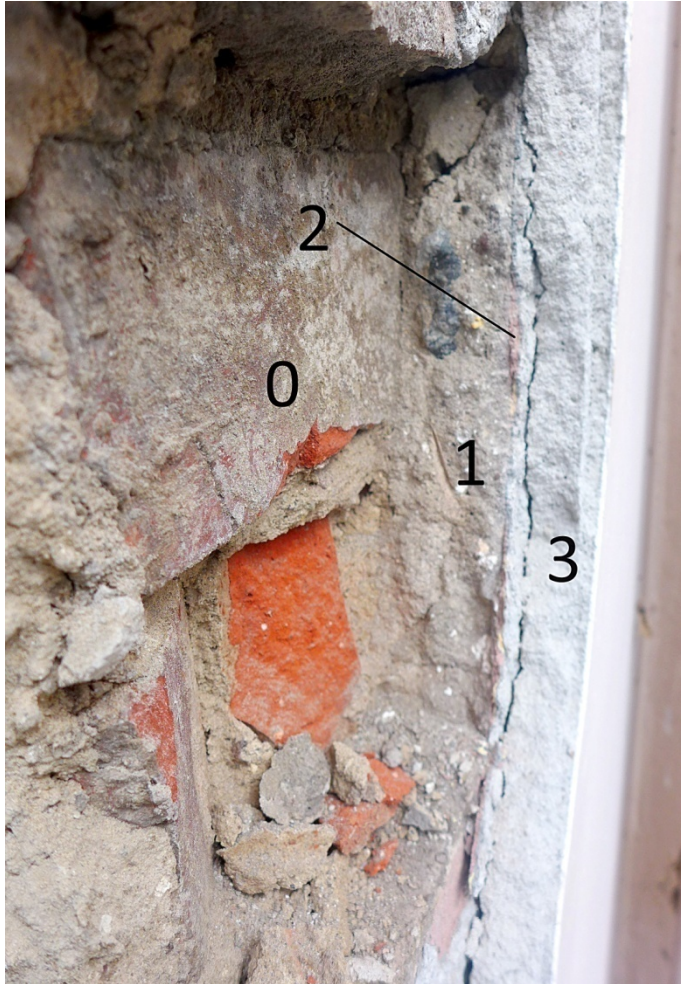
Odkrywka Zp/24

Odkrywka pokazuje, cegłę ceramiczną (0), tynk wapienno – piaskowy (1), fragmenty zaprawy wykończeniowej w kolorze różowym (2). Pierwotne warstwy mocno zawilgocone. Następnie tynk cementowo – wapienny i warstwa malarska beżowa.

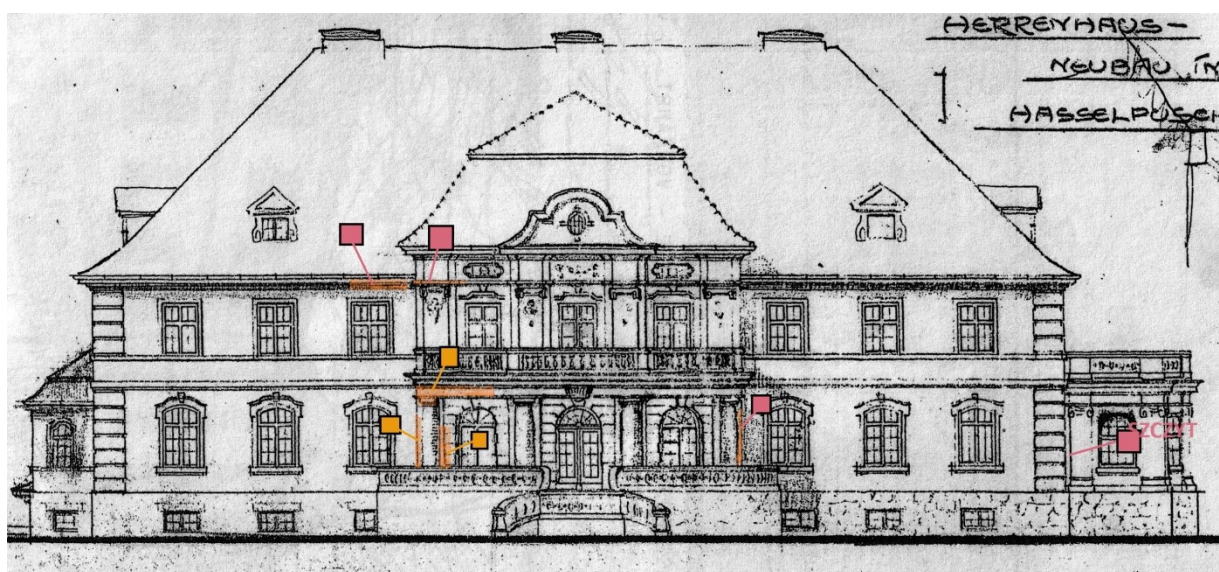
Na projekcie zaznaczono miejsca gdzie badania potwierdziły występowanie pierwotnych wypraw tynkarskich. W kwadracikach kolorem oznaczono gdzie jako pierwsza występuje warstwa barwiona w masie na kolor miodowy, a gdzie warstwa barwiona na kolor różowy.

Czytelny jest brak konsekwencji w tle wykusa ogrodowego oraz na gzymsie ryzalitu frontowego. Nie uzyskano jednoznacznych wyników.

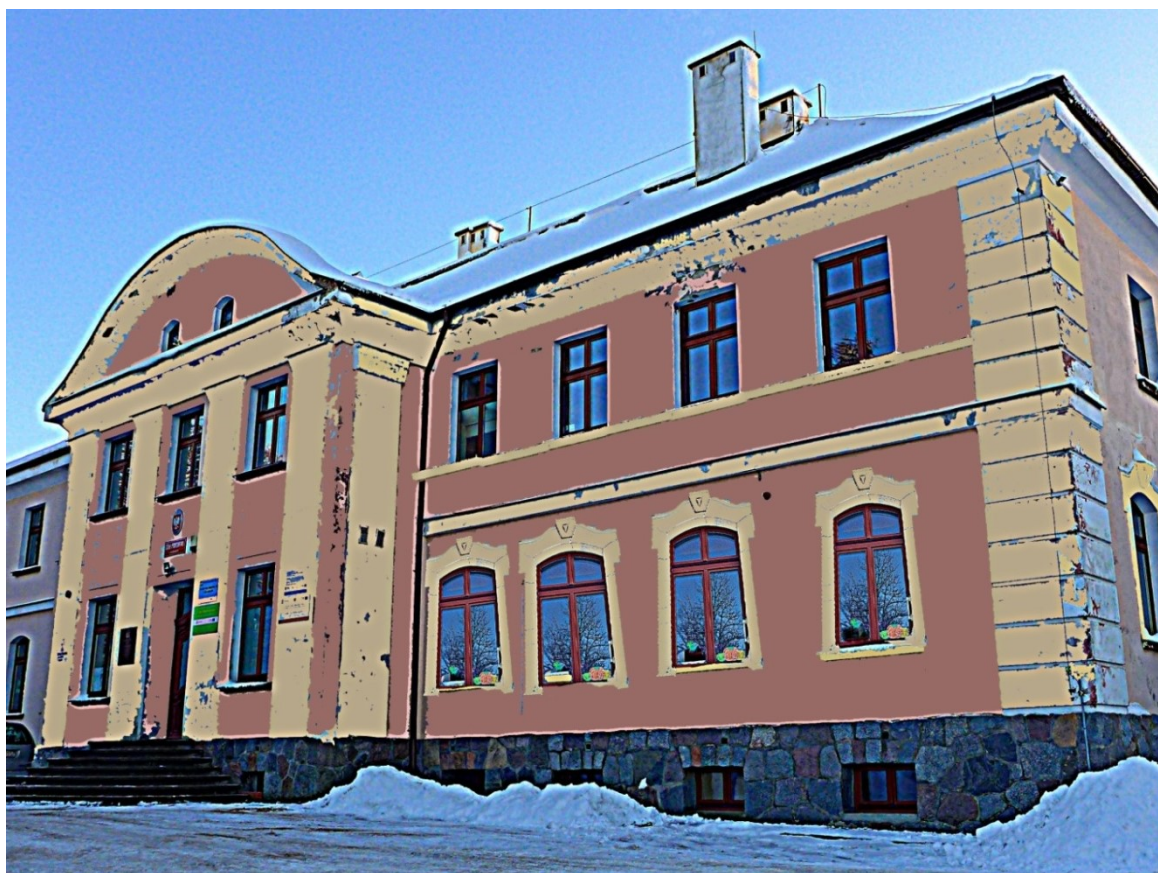
Wizualizacja koncepcji kolorystycznej poszczególnych elementów z rekonstrukcją opasek okiennych i gzymsu pod oknami I piętra.

Zaleca się podtrzymanie kolorystyki założonej w badaniach, która nawiązuje do barokowych rozwiązań:

ELEMENT	MATERIAŁ I TECHNIKA	KOLORYSTYKA	NCS
Tło elewacji	Tynk wapienno – trasowy barwiony w masie	różowy	NCS S 2040-R
Detal architektoniczny	Tynk wapienno – trasowy, wykończony cienką warstwą szpachlówki barwionej w masie	miodowy	NCS S 2020-Y20R
Stolarka drzwiowa	Warstwa malarska	Granatowy ciemny	NCS S 7020-B10G
