DOKUMENTACJA BADAŃ KONSERWATORSKICH

Elewacji zabytkowego budynku Dębowiec 4 gmina Lelkowo

CHOJNIK, marzec 2023 r.

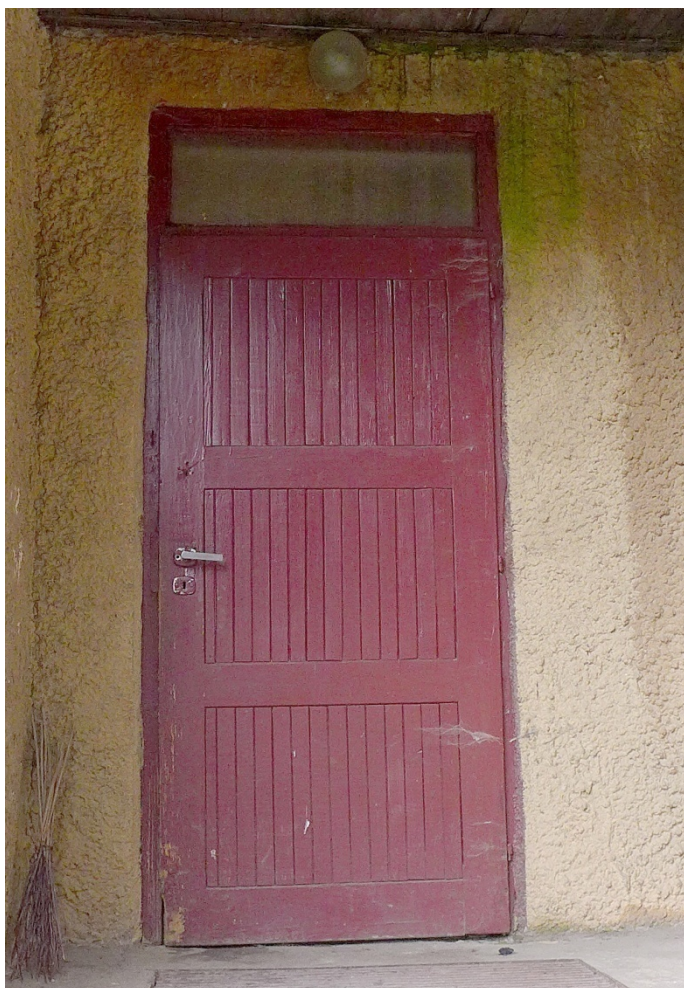
Drzwi wejściowe do kamienicy są także współczesne i bezstylowe. Nie pasują do zabytkowego charakteru obiektu. Proste skrzydło w konstrukcji ramowo płycinowej z płycinami deskowymi. Otwór wyposażony w nadświetle.

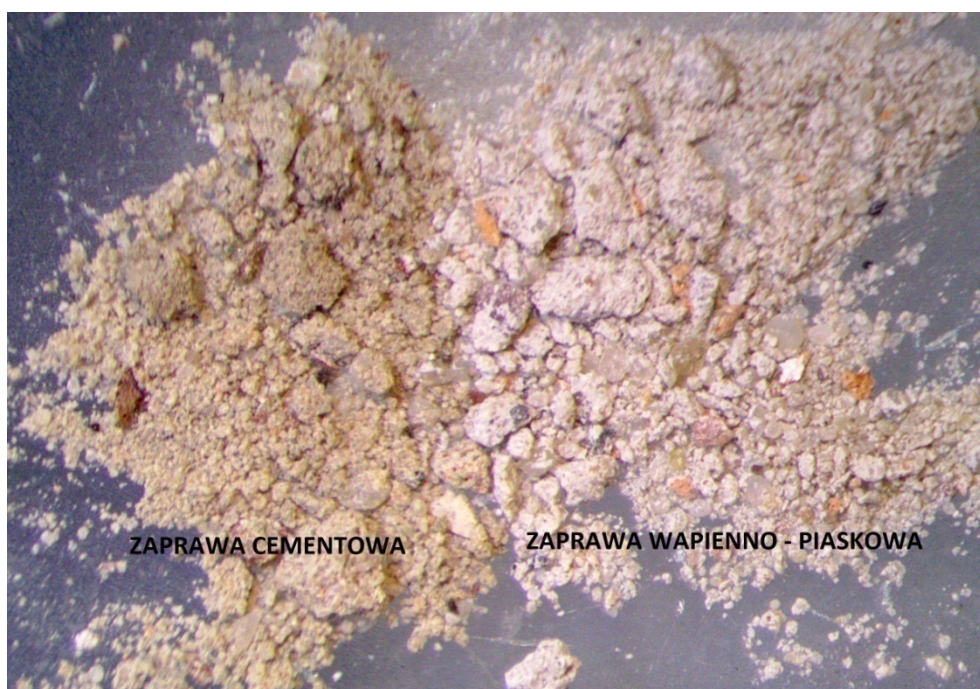
Próbka P1

Próbka pokazuje różnicę między zaprawą cementową, która pokrywa całą elewację, a fragmentem pierwotnej wyprawy wapienno – piaskowej odnalezionej na gzymsie.

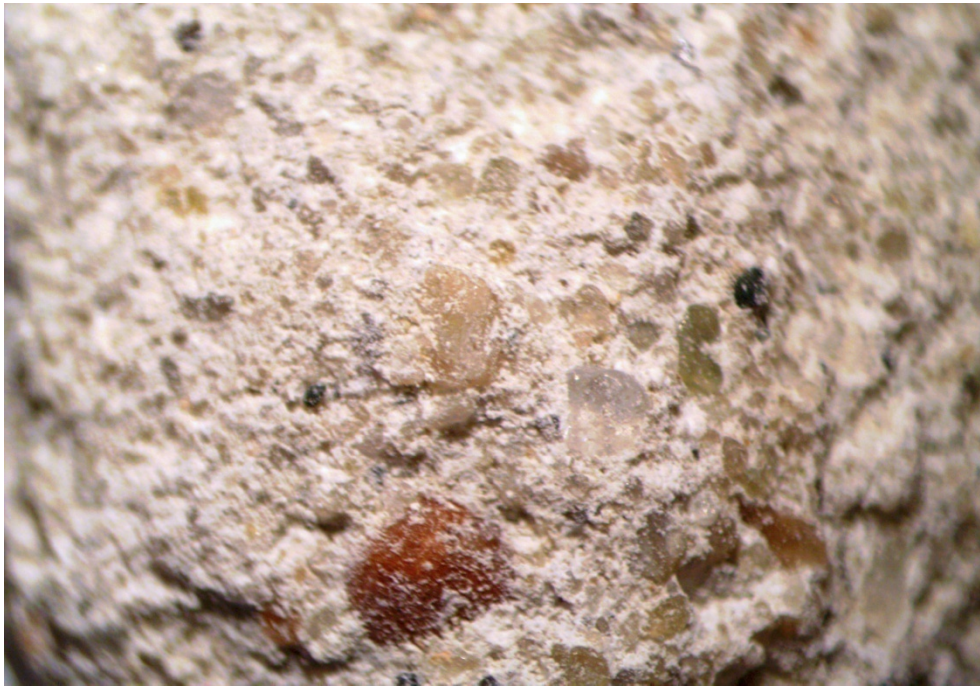
Próbka P1

Widok pokazuje zdjęcie makro próbki na strukturę pierwotnego tynku wapienno – piaskowego. Widoczny udział różnych kruszyw śreniooptoczonych, wielkości do 0,5cm.

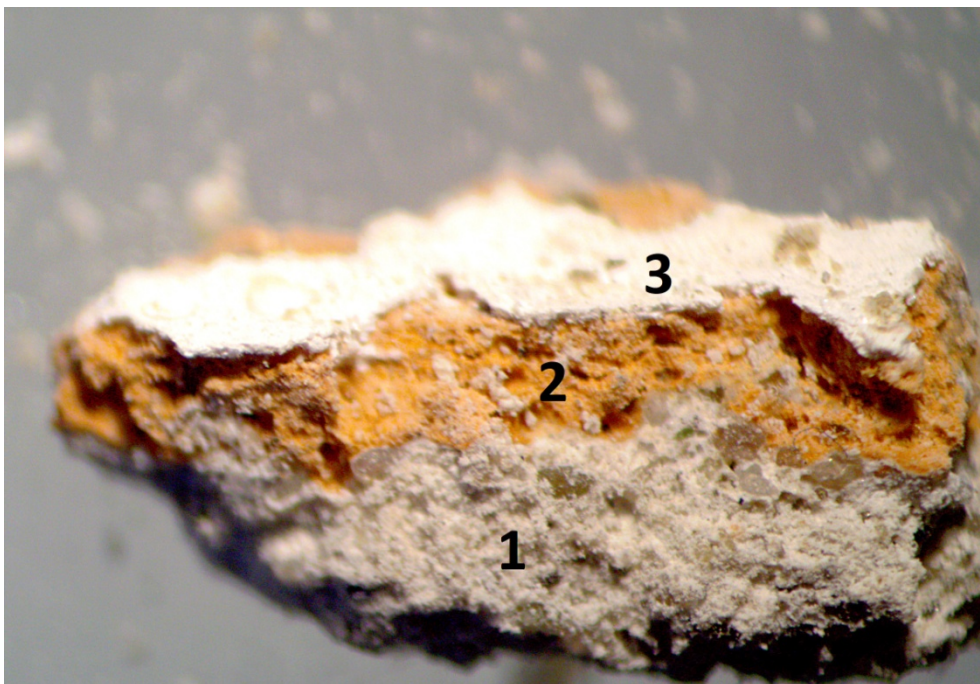
Próbka P1

Zdjęcie makro próbki pokazuje pierwotną warstwę tynku wapienno – piaskowego (0), warstwę malarską ugrowo – pomarańczową (2), warstwę malarską białą (3). Widać, że pierwotna warstwa malarska kładziona w grubej warstwie w stosunku do późniejszego przemalowania na białą.

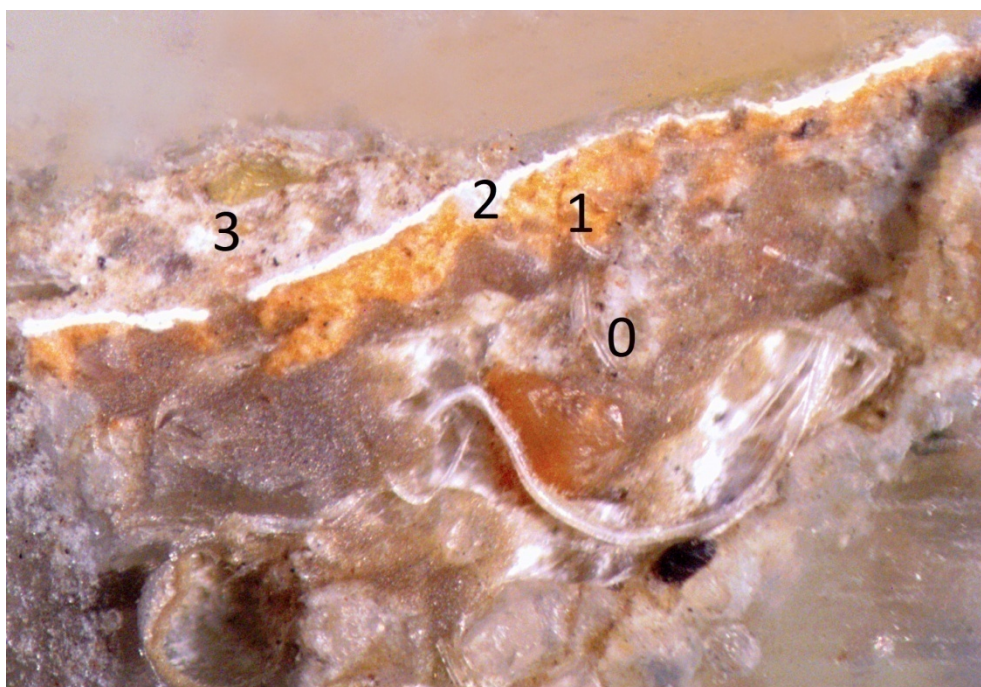
Próbka P1

Wykonany naszlif pokazuje zaprawę wapienno – piaskową (0), warstwę malarską ugrowo – pomarańczową (1), przemalowanie w kolorze białym (2), fragment wtórnej zaprawy betonowej (3). Numeracja wg Tab. 3.

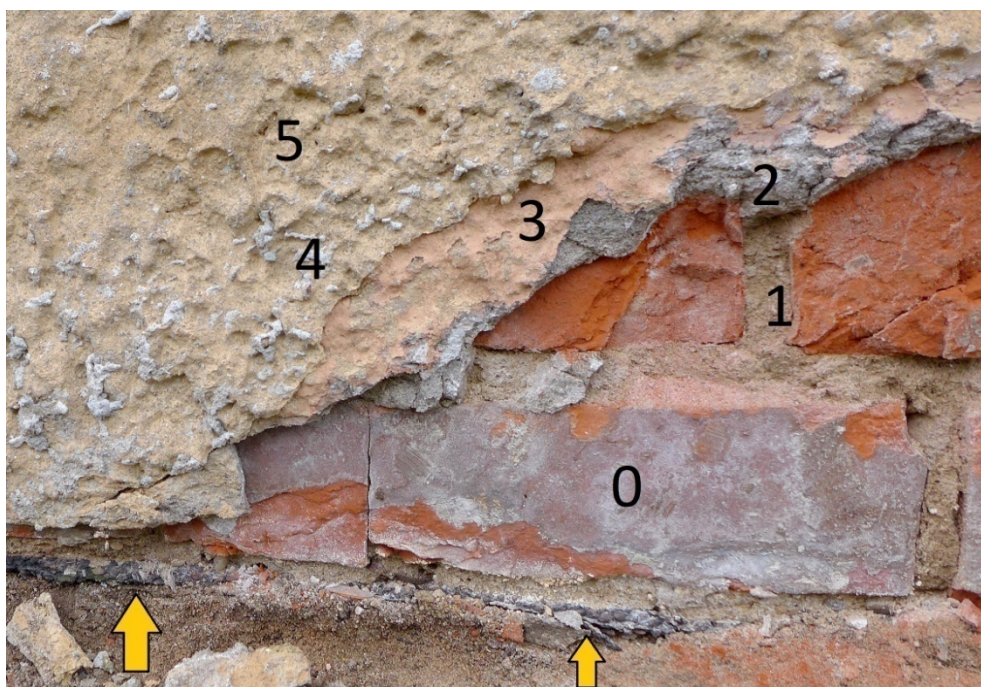
Odkrywka D/19

Odkrywka pokazuje fragment cegły ceramicznej maszynowej (0), kładzonej na zaprawie wapienno – piaskowej (1), na niej tynk fakturalny cementowy (2), warstwa malarska pomarańczowa (3), następnie kolejny tynk fakturalny betonowy (4) i warstwa malarska żółta (5). Strzałki pokazują izolację z papy umieszczoną nad cokołem. Numeracja wg Tab. 4.

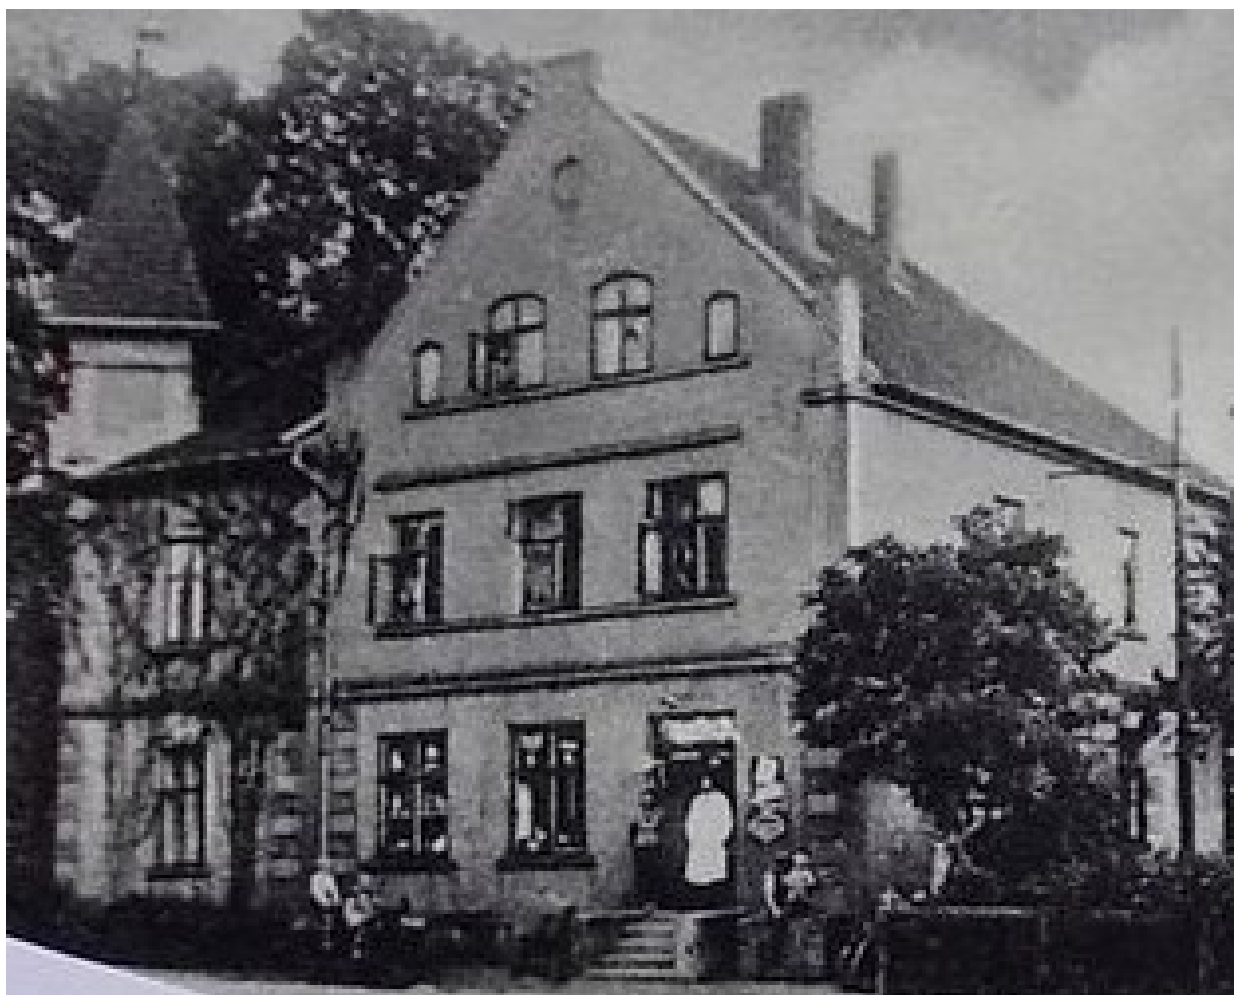
Na fotografii archiwalnej widoczny jest nieistniejący dziś szczyt elewacji północnej ze sklepem bądź inną działalnością usługową w parterze. Pod oknami parteru znajdują się gzymsy podokienne, następnie gzyms kordonowy oraz ciągły gzyms podokienny dla otworów I piętra. Szczyt oddzielony kolejnym gzymsem. W szczycie cztery otwory okienne zwieńczone łukiem odcinkowym oraz okulus w górnej części. Analogiczny szczyt musiał być także od strony elewacji południowej.

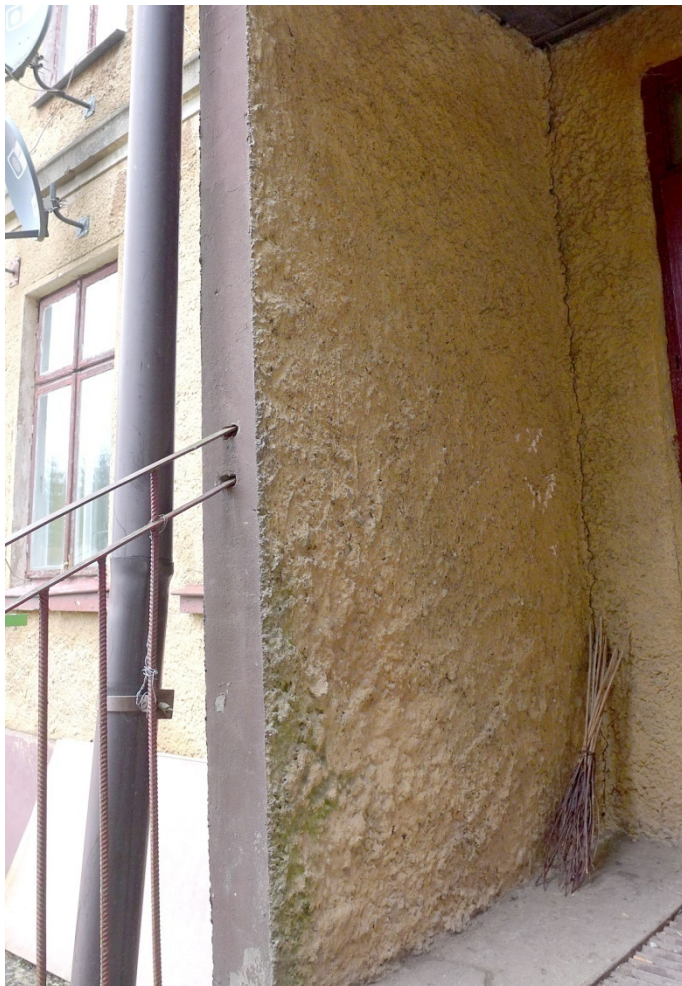
Fot. 12. Dębowiec 4, elewacja południowa, widoczny wtórny wiatrołap prowadzący do obecnego głównego wejścia.

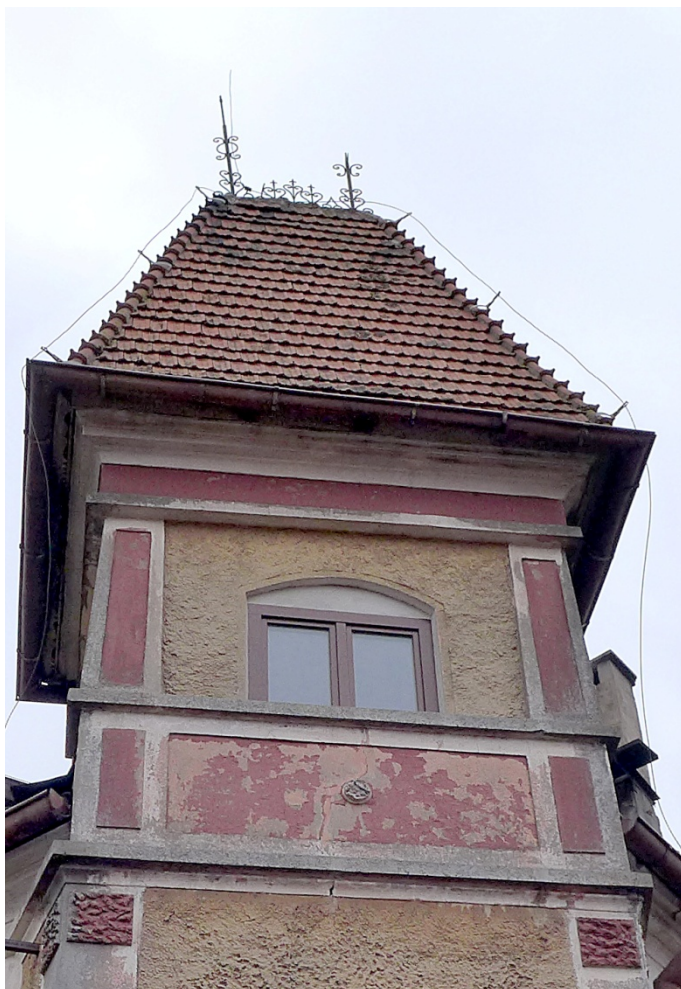
Fot. 17. Dębowiec 4, narożna wieżyczka, zbliżenie pokazuje fragmenty zachowanego detalu metaloplastycznego w kalenicy.

1. Sfotografowanie wszystkich elementów przed rozpoczęciem prac i prowadzenie w trakcie,
2. Oczyszczenie mechaniczne metalu przy pomocy past zmydlających, drucianych szczotek i skalpela,
3. Pozbycie się produktów korozji mechanicznie lub przy pomocy preparatów typu Bartosal lub równoważnych,
4. Odtłuszczenie całości acetonem,
5. Nałożenie warstwy podkładowej antykorozyjnej,
6. Nałożenie warstwy wykończeniowej malarskiej firmy Sigma lub równoważnej w kolorze stalowym.
