# DOKUMENTACJA BADAŃ KONSERWATORSKICH

## Elewacji zabytkowego zespołu dworsko – parkowego w Zagajach. gmina Lelkowo

CHOJNIK, listopad 2023 r.

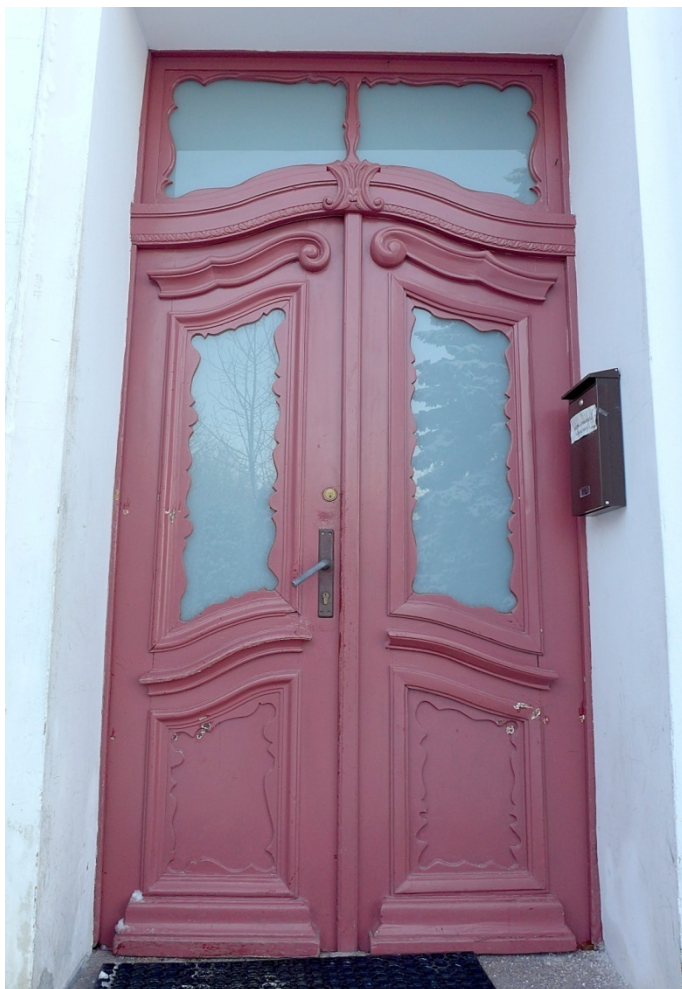
### **PIERWOTNA STOLARKA OTWOROWA W ELEWACJI:**

Drzwi dwuskrzydłowe z nadświetlem, zwieńczone prosto, rozwierane do wewnątrz. Stolarka bogato zdobiona. Progiłowane ślemię w łuku wypukło – wkłęsłym z klasycystycznymi wolutami w części centralnej. Skrzydła powtarzają łuk ślemienia. Podział skrzydeł dwustrefowy z dużym prześwitem w górnej części i pełną płyciną u dołu. Drzwi charakteryzują się giętymi liniami na wzór neobarokowych. Nad prześwitami kierowane gzymsy zakończone wolutą, obramienie płyciny i prześwitu cięte krzywoliniowo w formę nieregularną. Wydatne profilowane pręta winy i wydatny wieloprofilowy brudnik. Nadświetle dwukwaterowe, dzielone pionowym nieregularnym szprosem z fazowaną krawędzią.

Drzwi w ogólnym stanie zachowania dobrym. Oczyszczone, częściowo zrekonstruowane. Widoczna subtelna odmienność detali prawego skrzydła, które są nieco uproszczone. Odkrywki wykazały, że drzwi noszą ślady palenia – w niektórych miejscach drewno jest zwęglone. Drzwi zostały dokładnie oczyszczone i kilkakrotnie przemalowane, wymieniono także oszklenie.

1. Sfotografowanie wszystkich elementów przed rozpoczęciem prac i prowadzenie w trakcie,
2. Oczyszczenie mechaniczne drewna przy pomocy przecinaków, skalpeli i opalarki,
3. Szlifowanie powierzchni,
4. Uzupełnienie większych ubytków drewnem sezonowanym tego samego gatunku np. w okolicach zamków,
5. Uzupełnienie drobnych ubytków szpachlówką z dodatkiem drewnianego pyłu np. Fox, Tikurila lub równoważną,
6. Nałożenie preparatu owadobójczego i grzybobójczego np. Altax lub równoważny,
7. Szlifowanie drewna,
8. Gruntowanie drewna gruntem Tikurilla, Teknos lub równoważnym,
9. Dwukrotne malowanie farbą akrylową półmatową firmy Tikurilla, Teknos lub równoważną w kolorystyce zgodnej z wynikami badań.

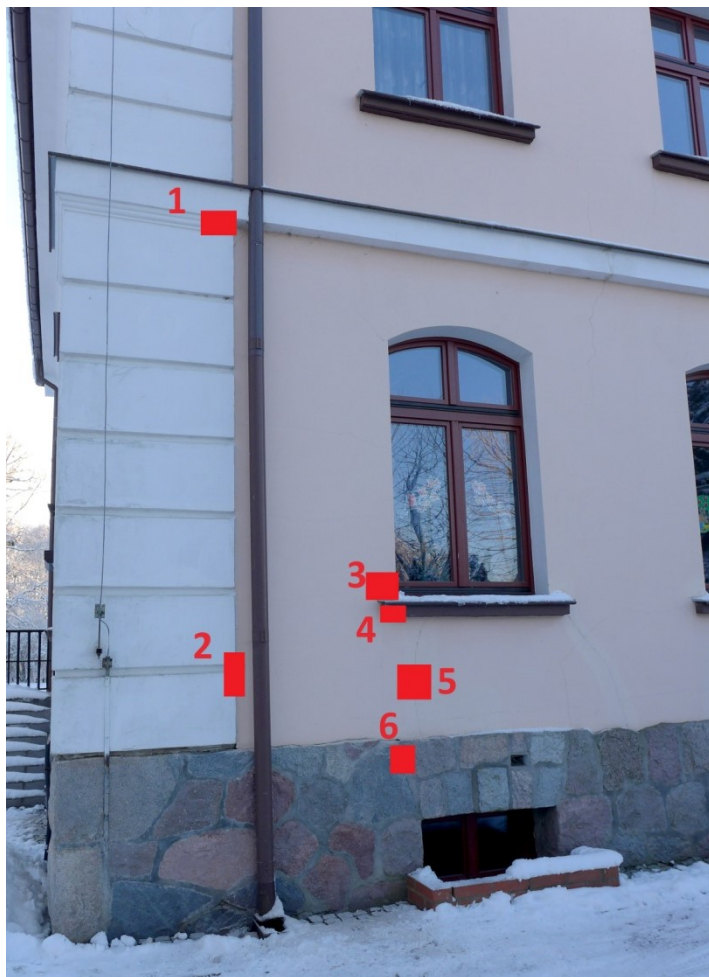
Elewacja frontowa.  
Zaznaczono miejsca wykonania  
odkrywek sondażowych.

Odkrywka pokazuje, że profile jak i cały gzyms zostały zrekonstruowane z mocnej zaprawy cementowo – wapiennej (1), pomalowane na biało (2).

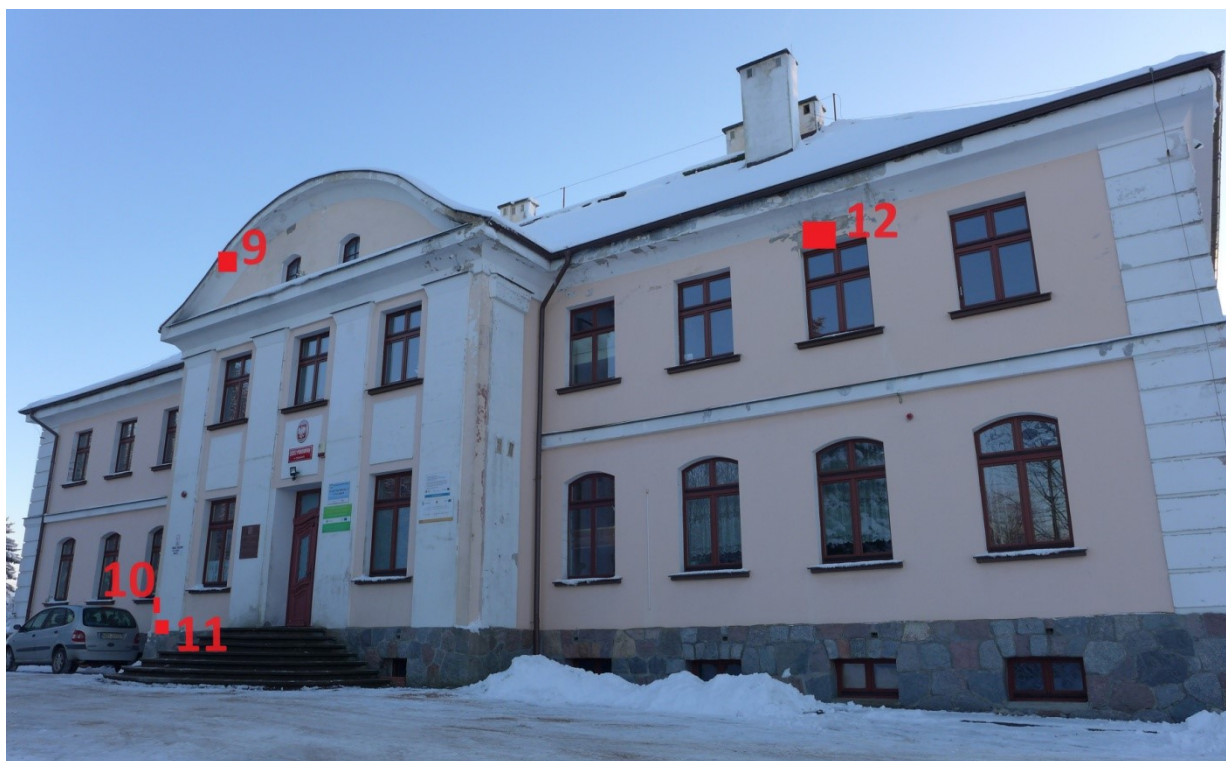
**Elewacja frontowa – zaznaczono miejsca wykonania odkrywek sondażowych.**

Odkrywka pokazuje wtórne warstwy: betonowe nadproże (1), tynk cementowo – wapienny (2), szlichta cementowa (3), warstwa malarska łososiowa (4).

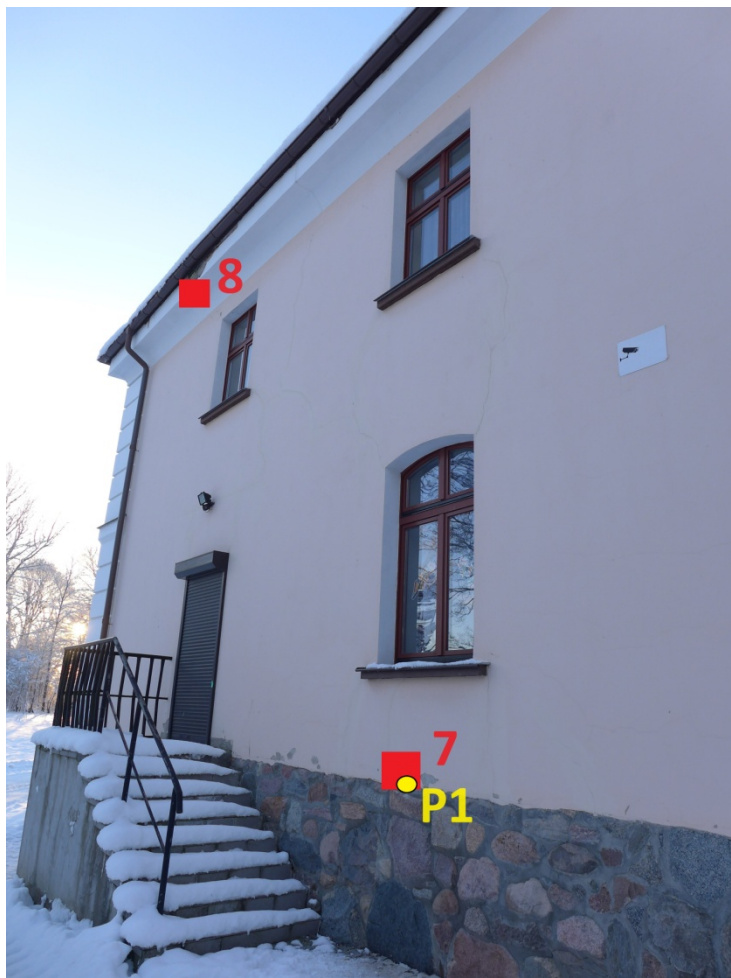
**Elewacja wschodnia – zaznaczono miejsca wykonania odkrywek i pobrania próbki sondażowej.**

Odkrywka pokazuje cegłę ceramiczną czerwoną (0), na niej wtórna zaprawa cementowo – wapienna (1) oraz warstwa malarska biała (2).

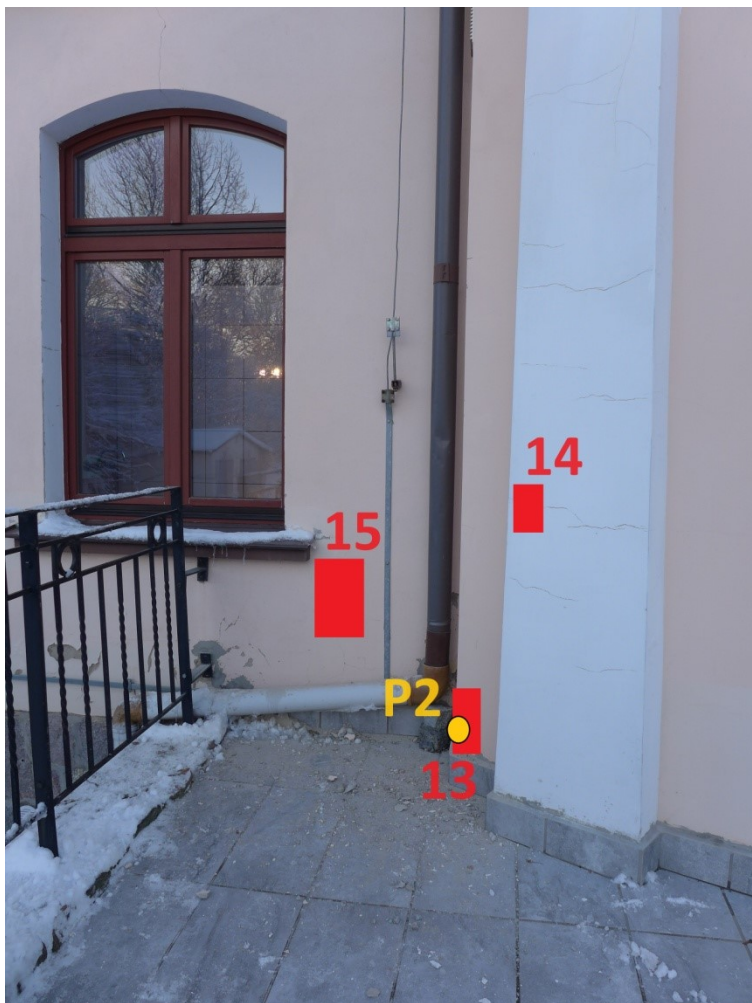
**Wykusze elewacji południowej.**  
Zaznaczono miejsca wykonania odkrywek oraz miejsce pobrania próbki.

Odkrywka pokazuje cegłę maszynową (0), zaprawę murarską wapienno – piaskową (1), fragmenty skutego tynku pierwotnego w kolorze ugrowym (2) – tynk bez lica. Wtórne nawarstwienia: szlichta cementowa (3), tynk cementowo – wapienny (4), warstwa malarska żółta (5), łososiowa (6).

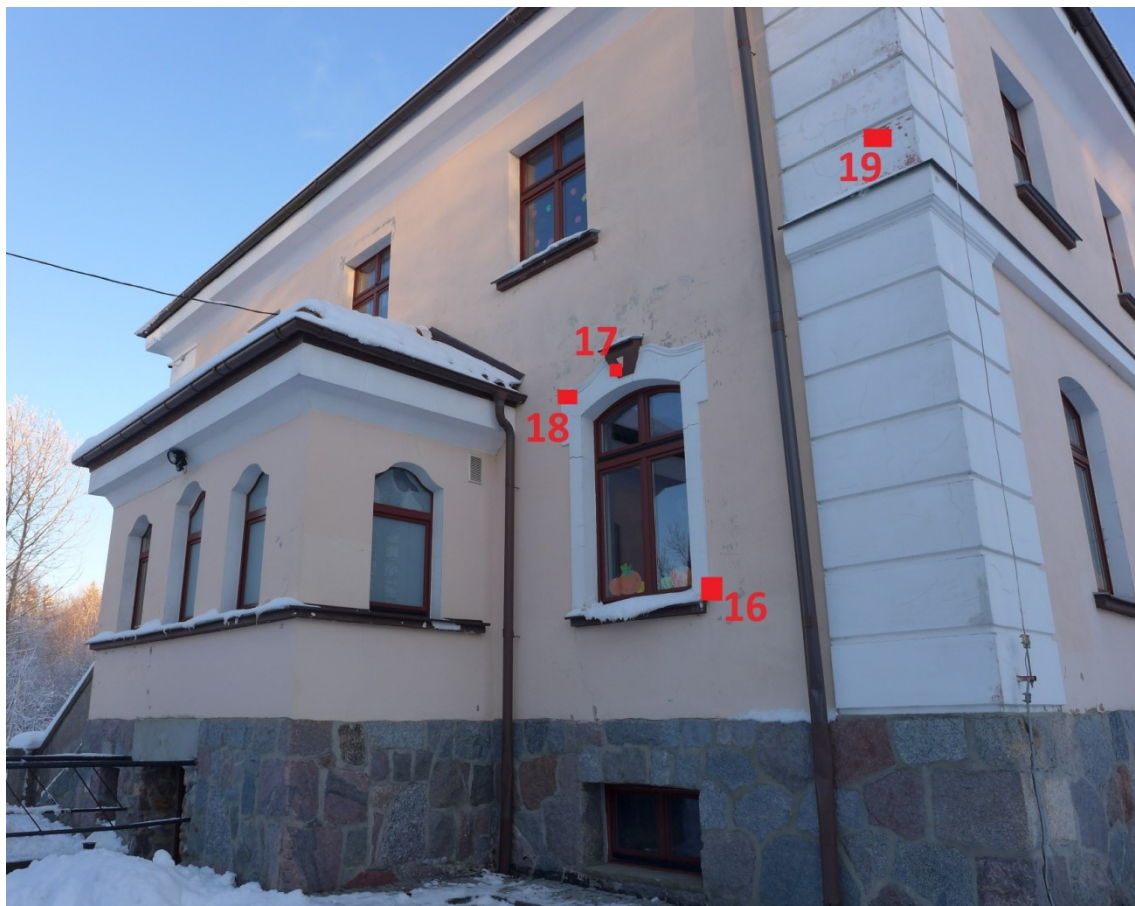
**Elewacja zachodnia. Zaznaczono miejsca wykonania odkrywek sondażowych.**

Odkrywka pokazuje, że zaprawa boni jest wtórna – mocna cementowa (1), na nich warstwa szpachli gipsowej (2), warstwa malarska ruda (3), czerwona (4), biała (5).

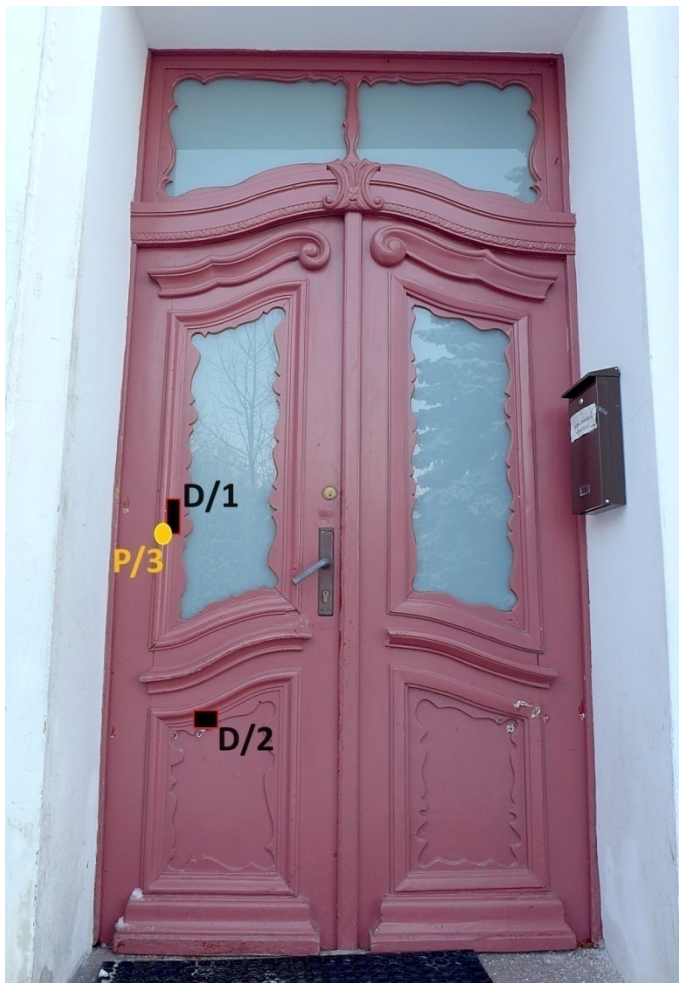
Drzwi wejściowe. Zaznaczono miejsca wykonania odkrywek sondażowych oraz miejsce pobrania próbki.

Wtórne warstwy: prawe skrzydło jest zrekonstruowane, wygląda bardzo podobnie do pierwotnego jednak różni się drobnymi szczegółami. Przemalowania: bordowy ciemny, biały, czerwony ciemny, czerwony.

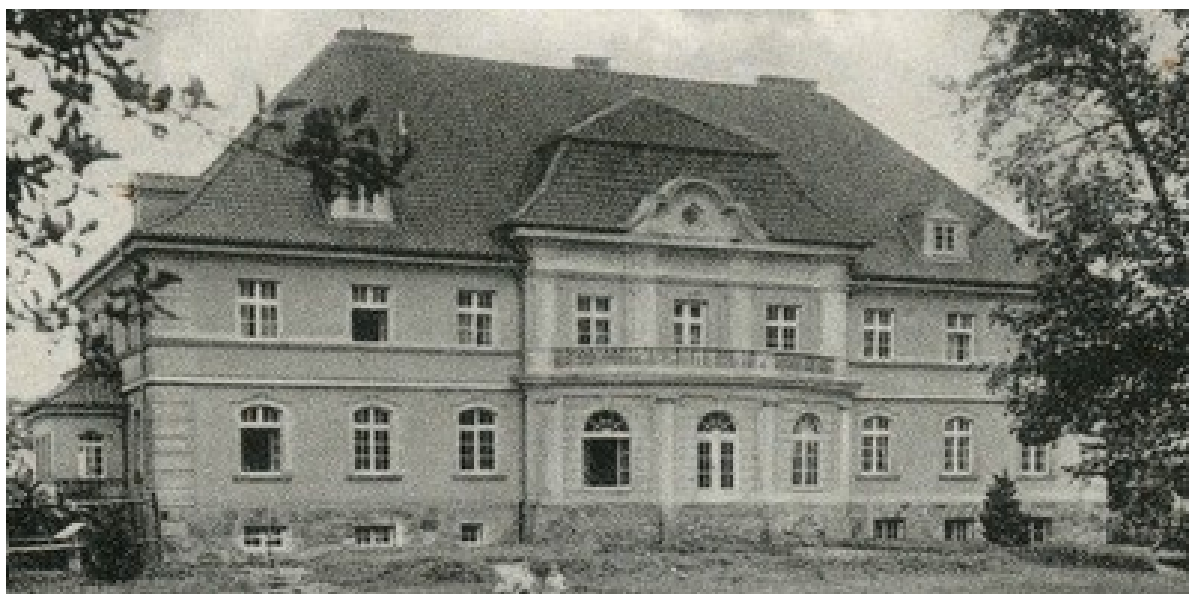
**I FAZA BUDOWY** - Elewacja południowa lata 30. XX w.

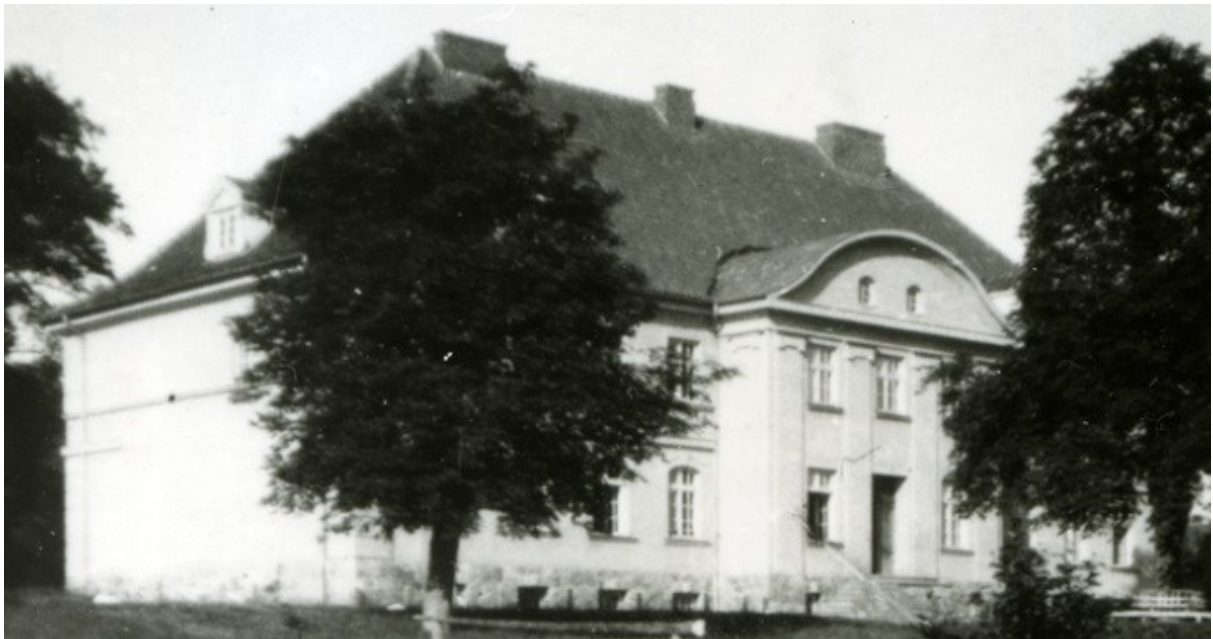
**I FAZA BUDOWY** - Elewacja północna lata 30. XX w.

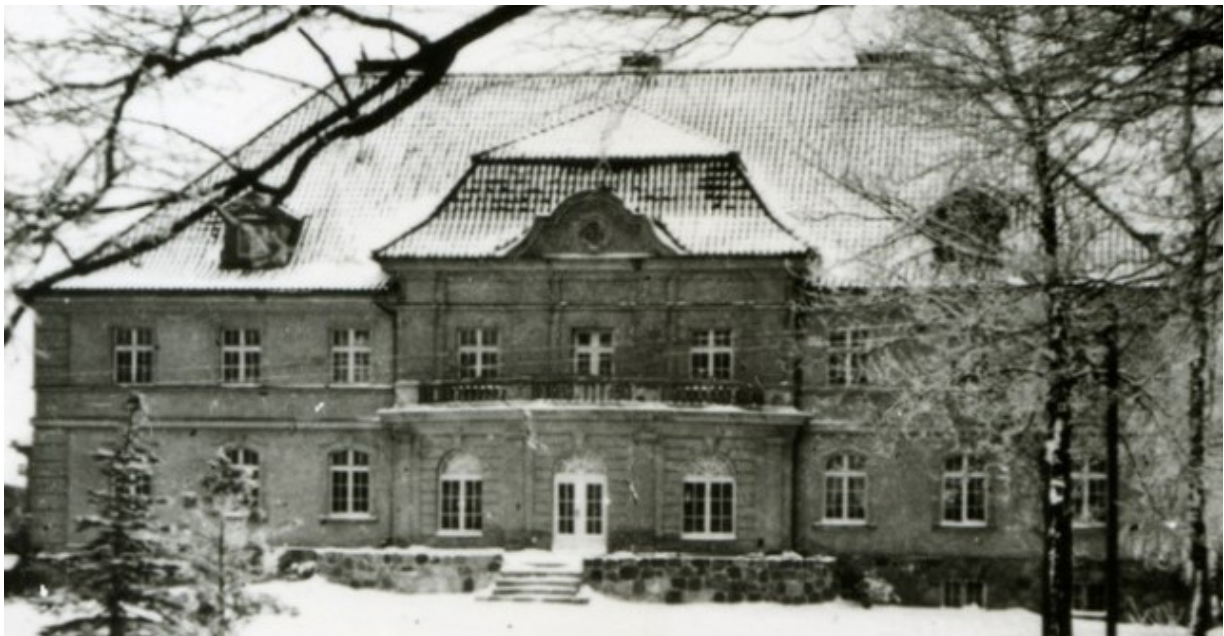
**II FAZA BUDOWY** – elewacja południowa (przed II w. ś.). Realizacja zejścia do ogrodu, zamiana centralnego okna ryzalitu na drzwi, dobudowanie tarasu z kamienia granitowego i schodami w osi centralnej.

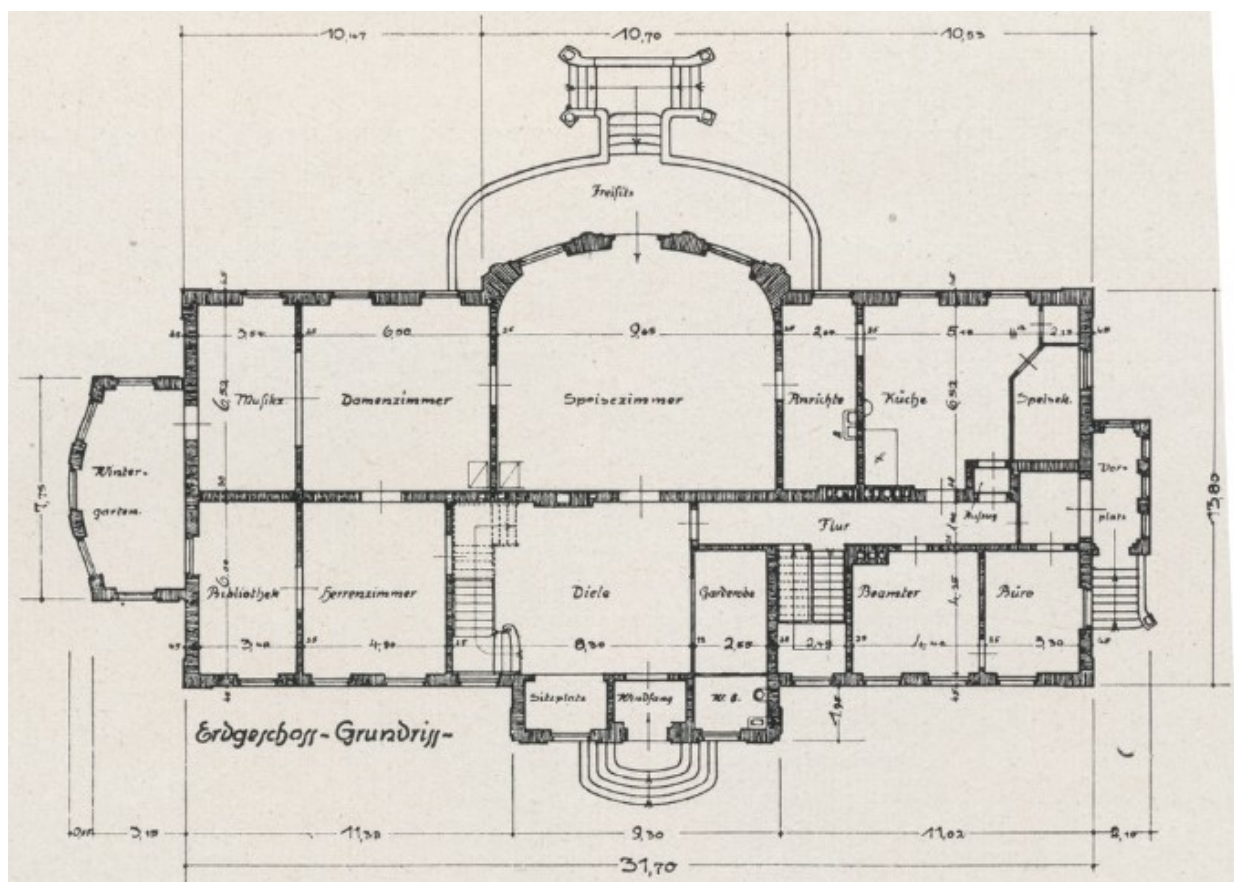
Projekt pałacu zakładał od początku wyjście w elewacji południowej z tarasem i paradnymi schodami. Ta koncepcja nie została do końca zrealizowana, jest tylko jeden bieg schodów.

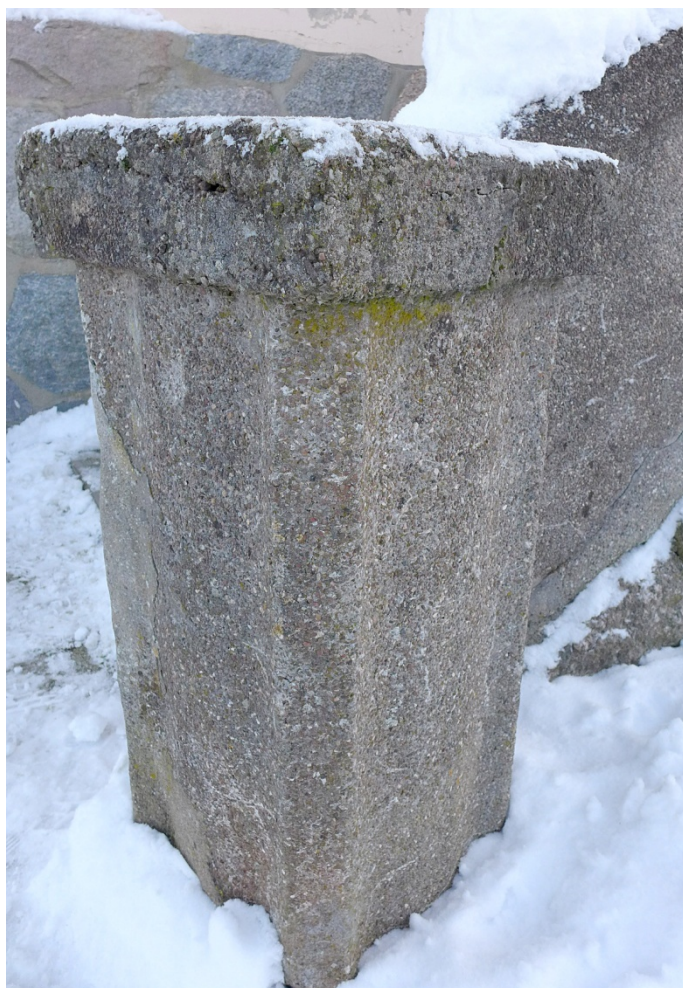
Fot. 12. Zagaje, elewacja zachodnia, widoczne ozdobne krzywoliniowe opracowanie słupa balustrady wykonane z lastryko.
